桃園大圳	編號	第 11 支線第 21 號池	埤塘舊名	新坡下塘埤
要 項		現場描述紀錄		
1	各埤塘坐落位置 路段：觀音鄉三和村 桃 32 縣道旁	測繪 方位座標 經緯度東經:121°05' 02" 北緯: 25°01' 30" 二度分帶定位 X 軸線 :255066.6484m Y 軸線 :2767294.4568 m

桃園大圳第 12 支線

桃園大圳第 12 支線及其分線現況說明

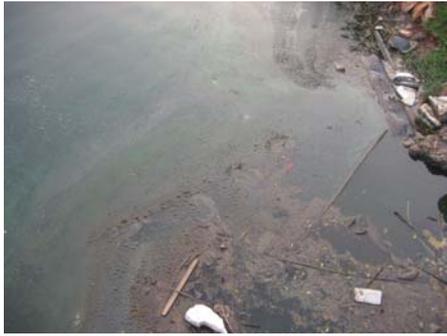
<p>埤塘某角落有水質惡化情形</p> <p>正在排放黑煙的工廠</p>	<p>埤塘中狀況，看起來大致還不錯</p> <p>縣道 115 號（中華路）旁</p>
		<p>因有人維護管理，埤塘的周圍環境整潔，水質乾淨。但在角落處依稀發現一些水質惡化的情形。附近只有一間工廠正排放黑煙以及中華路車輛排放的廢氣等污染，幸好水質方面，沒有太大的污染，且未發現有傾倒廢棄物與污染產生。</p>	
<p>調查者</p>	<p>黃文瑞</p>	<p>記錄時間</p>	<p>92 年 09 月 15 日</p>

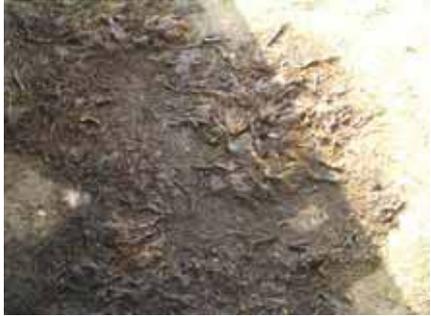
<p>鳥類的屍體</p>	<p>附近居民所廢棄的垃圾</p>
		<p>這裡管理情形還算不錯，但污染狀況看起來也有點嚴重，塘邊居民焚燒的垃圾以及塘內丟棄的內臟，而在入水口前竟然看到死掉水鳥的屍骨，發出陣陣惡臭，也是污染水質的主因，因此這裡排放出來的水質，相較於 11 號池的水質要混濁許多，可能是以後需要改善的地方。</p>	
<p>調查者</p>	<p>劉厚君</p>	<p>記錄時間</p>	<p>92 年 9 月 26 日</p>

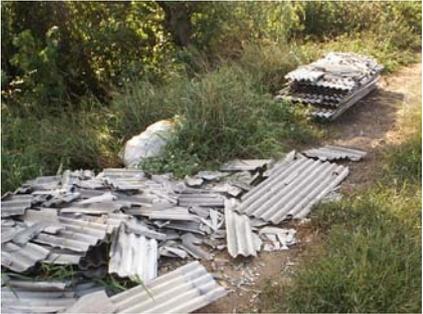
</div> <p>廢棄物 死鴨</p> <p>由於有人為的管理，此地的並沒有什麼污染，當地居民表示，只是後來陸續有工廠在此興建造成空氣品質的下降，不然此地的並無太大的污染問題。照片中雖有廢棄的石綿瓦丟置，但是只是很小的一部份，照片 2 的死鴨也不知是否因為污染的原因而死去，當我達此地時整個池塘，只剩一隻水鴨孤單的身影。</p>	
<p>調查者</p>	<p>陳世杰</p>	<p>記錄時間</p>	<p>92 年 9 月 27 日</p>

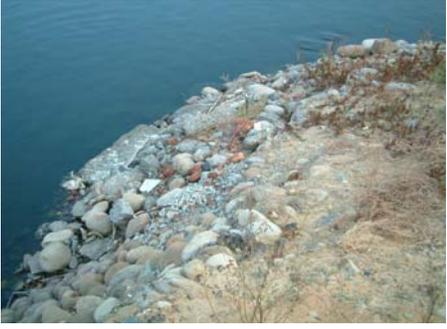
<p>埤塘邊整修過的道路</p>		
<p>10</p>	<p>污染破壞等各種危機、威脅及因應對策</p>	<p>埤塘一角的堤防有明顯崩塌，而崩塌的方向再往下就是不少民宅，應儘快改善，以免日後對民眾造成更嚴重的問題。埤塘周圍乾淨，沒有太多被隨意丟棄的垃圾，或是被拿來焚燒廢棄物。</p>

<p>略受污染的水質</p>		
<p>調查者</p>		<p>李政翰、曾世明</p>	<p>記錄時間</p>	<p>92年8月22日</p>

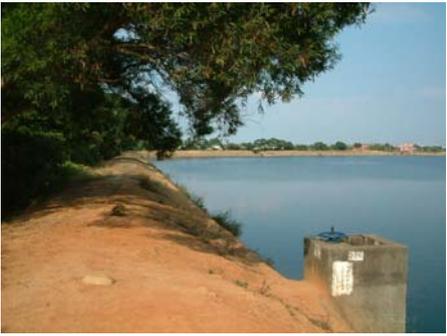
</div> <p>埤塘周邊土堤及水閘門 埤塘的出入口</p>	
<p>10</p>	<p>污染破壞等各種危機、威脅及因應對策</p>	<p>這口埤塘維護的十分乾淨，並沒有什麼污染。對岸的泥土地需要補強或是種植植物強化土堤植被以防止雨水沖刷且可美化景觀。</p>	
<p>調查者</p>	<p>李政翰、曾世明</p>	<p>記錄時間</p>	<p>92年9月18日</p>

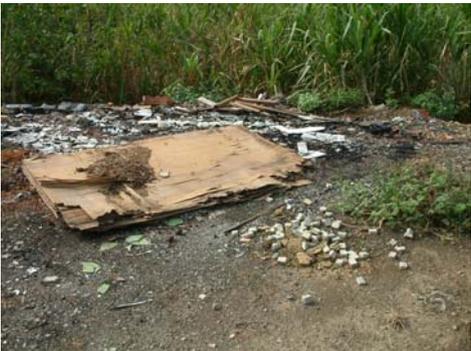
<p>魚介捕採設施-飼料槽</p> <p>承租人放置器具的儲藏間</p>		
<p>10</p>	<p>污染破壞等各種危機、威脅及因應對策</p>	<p>埤塘附近空地有垃圾焚燒的痕跡，鄰近有工廠設置，若是在支圳的上游，就有可能發生污染。</p>

<p>垃圾燒光的痕跡</p>		
<p>調查者</p>		<p>李政翰、曾世明</p>	<p>記錄時間</p>	<p>92年8月23日</p>

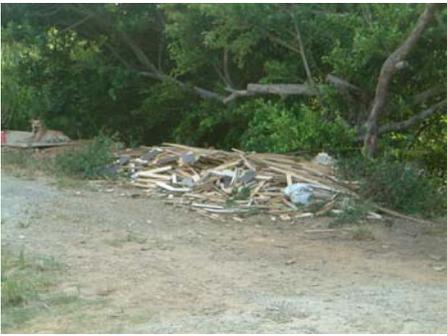
<p>天然魚介捕採設施-飼料儲存槽</p>	
<p>10</p>	<p>污染破壞等各種危機、威脅及因應對策</p>	<p>岸邊的石頭開始下滑坍方，若再不進行補強措施可能危及埤塘。埤塘旁棄置的垃圾量不多，雖不會對水質造成影響，但已破壞景觀。此外埤塘的水量較其他口稀少，水位較低以致魚池中的魚類容易死亡，因此租賃此埤塘的居民希望水利會能提高配給水量。</p>

<p>埤塘旁棄置的垃圾</p>	
<p>調查者</p>	<p>李政翰、曾世明</p>	<p>記錄時間</p>	<p>92年8月22日</p>

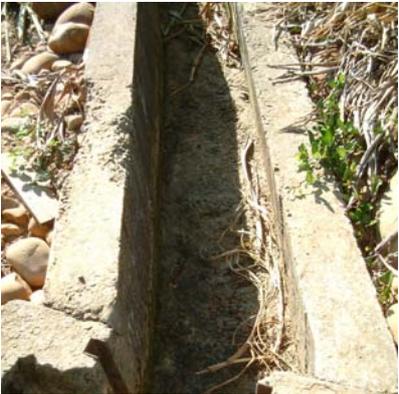
<p>乾涸的灌溉渠道</p> <p>此埤塘較無污染情況出現，原因是距離週邊聚落較遠，人煙罕至，滿地的雜草可知很少會前往遊憩休閒。較為可能的污染來源會經由渠道流入，由於光復圳是承接桃園大圳末端，而其支圳各埤塘所流入的水，多少會受桃園大圳的影響。</p>		
<p>調查者</p>		<p>李政翰、曾世明</p>	<p>記錄時間</p>	<p>92 年 8 月 28 日</p>

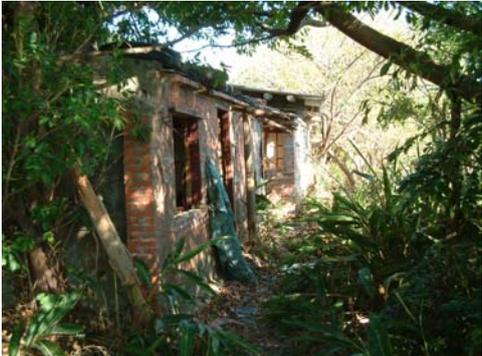
<p>入口處一棟已經廢棄的磚造房舍，堆放了許多物品。</p>		
<p>10</p>	<p>污染破壞等各種危機、威脅及因應對策</p>	<p>目前可見的是垃圾的污染，池裡面有不少丟棄的廢棄物，而旁邊的堤岸多由石頭和泥土所築成，並無水泥加固，別處埤塘堤岸出現崩塌現象，令人擔憂的是，未來若聚集更多釣客慕名而來的話，堤岸崩塌不但會造成人身安全問題，同時遊客帶來的垃圾污染會更加嚴重。</p>
