| 桃園大圳 | | 編號 | 第2支線第14號池 | 埤塘舊名 | 芎仔陂 |
| 要項 | | | 現場描述紀錄 | | |

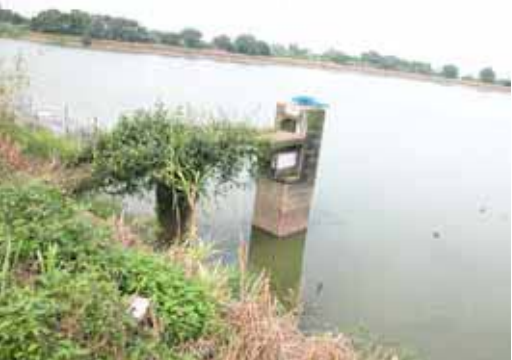
| 5 | 地理環境、埤塘水路網路及灌溉範圍 | <p>水閘門：2 座      連結灌溉之水道：1 條</p> <p>2-13 埤塘的出水閘門</p> |

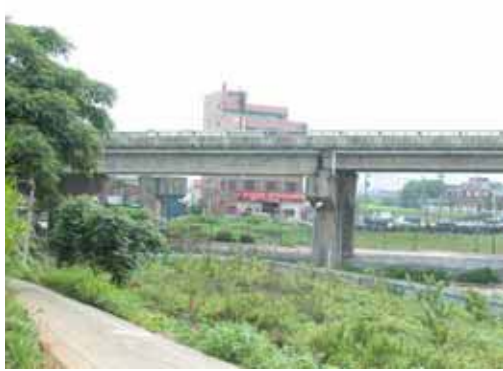
| 10 | 污染破壞等各種危機、威脅及因應對策 | <div></div> <div></div> <div>高速公路就緊鄰埤塘</div> <div>埤塘的黃昏景象</div> <div>此埤塘維護的還算情形良好，少有垃圾，而更難得的是，即使附近不斷開闢新道路，埤塘的形狀仍不被破壞，從日治時代至今未有改變。</div> | | |

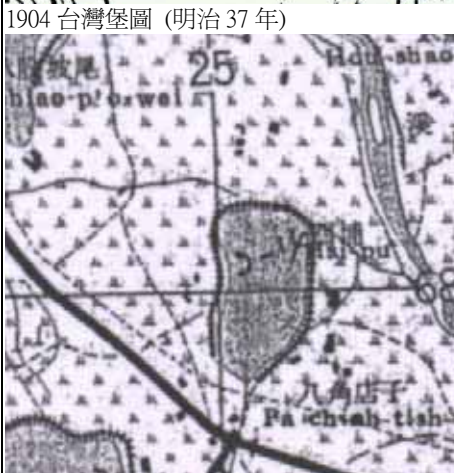
| 桃園大圳 | | 編號 | 第2支線第14號池 | 埤塘舊名 | 芎仔陂 |
|---|---|---|---|---|---|
| | | 1904 台灣堡圖 (明治 37 年) | | | |

| 桃園大圳 | | 編號 | 第2支線第14號池 | 埤塘舊名 | 芎仔陂 |
|---|---|---|---|---|---|
| | | 因興建機場系統交流道，埤塘的右上側被交流道蓋住一部份，縮小了一部份，航照圖虛線為原來埤塘的範圍。 | | | |

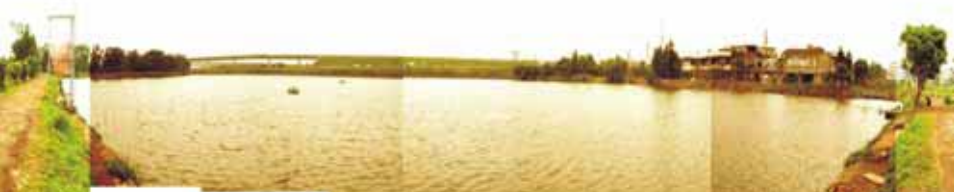
| 4 | 存在樣貌（全景圖、局部圖） | <p>蓄水面積：6.2251 公頃 蓄水量：137,825 立方公尺 灌溉面積：15.4909 公頃 水深：2.2 公尺</p> <p>全景圖</p> <p>埤塘剖面示意圖</p> |

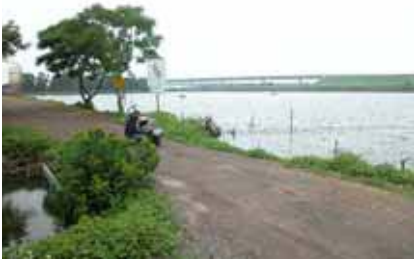
| 5 | 地理環境、埤塘水路網路及灌溉範圍 | <p>水閘門：2 座 連結灌溉之水道：1 條</p> <p>埤塘的入水口</p> |

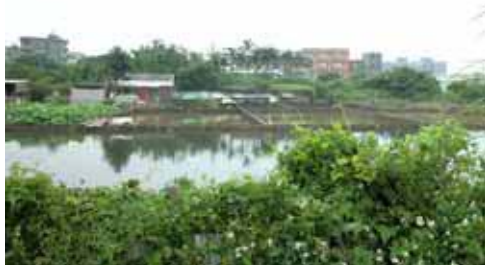
| 10 | 污染破壞等各種危機、威脅及因應對策 | <div></div> <div>埤塘周圍環境</div> <div>因附近較少工廠的設立，較無污染問題，但因地勢低窪，每當颱風來時即會淹水，因此適時放水與排水工作就非常重要。</div> | | |

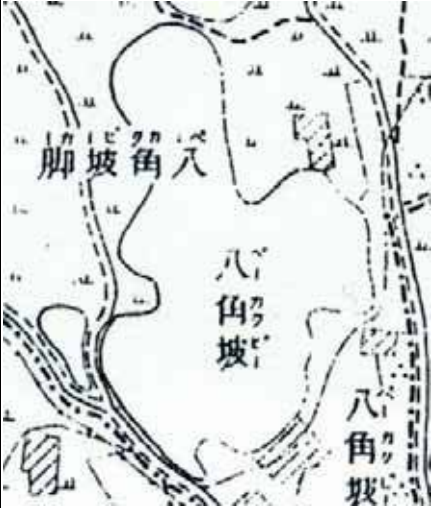
| 桃園大圳 | | 編號 | 第2支線第15號池 | 埤塘舊名 | 八角埤 |
|---|---|---|---|---|---|
| 2 | 面積大小及今昔比較 | <br>1904 台灣堡圖 (明治 37 年) <br>1921 地形圖 (大正 10 年) | | | |

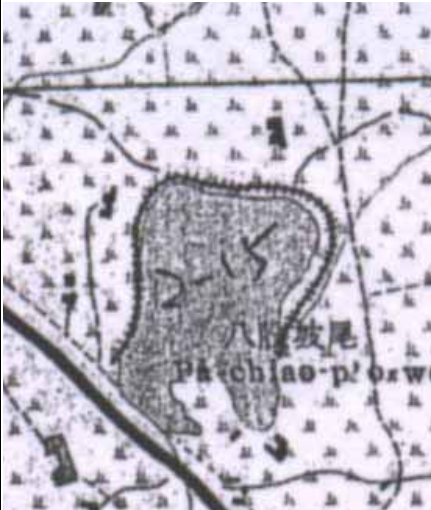
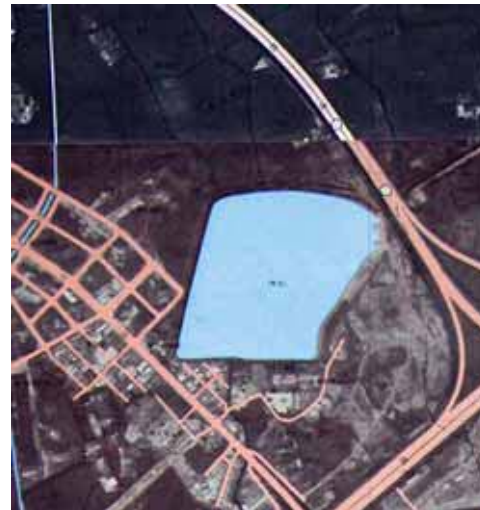
| 桃園大圳 | | 編號 | 第2支線第15號池 | 埤塘舊名 | 八角埤 |
|---|---|---|---|---|---|
| 3 | 形成時間：約清領時期 | <br>1955 聯勤總部測繪 <br>1994 航照圖 | | | |
| | | 埤塘在清末已形成，大正 10 年埤塘西北方部份已填平，近年來，則將埤塘西南及東南兩側填平，改建住宅區及景觀公園 | | | |

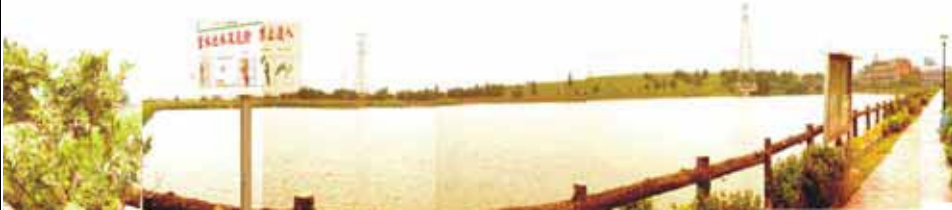
| 桃園大圳 | | 編號 | 第2支線第15號池 | 埤塘舊名 | 八角埤 |
|---|---|---|---|---|---|
| 4 | 存在樣貌（全景圖、局部圖） | 蓄水面積：5.0000 公頃 蓄水量：268,065 立方公尺 灌溉面積：139.91 公頃 水深：5.36 公尺 | | | |
| | | <br>全景圖 | | | |

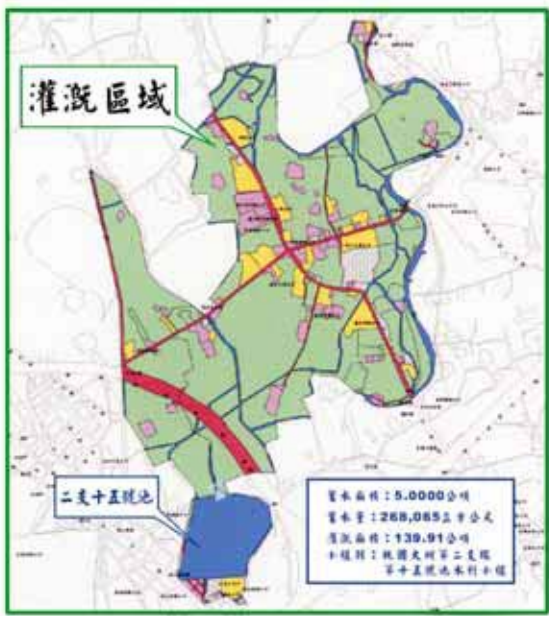
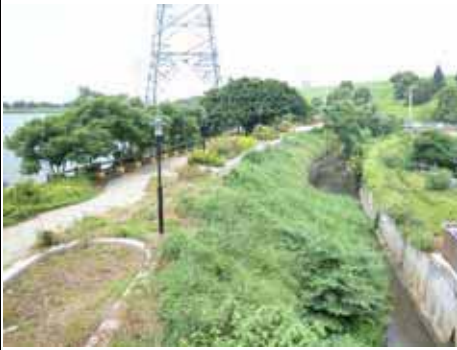
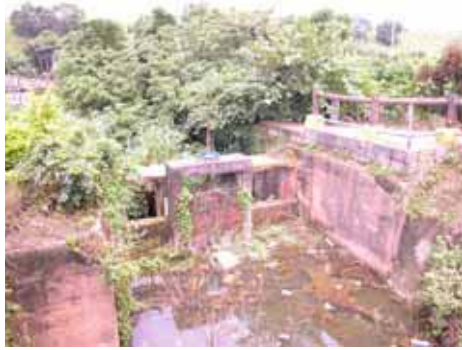
| 5 | 地理環境、埤塘水路網路及灌溉範圍 | <p>水閘門：2 座      連結灌溉之水道：1 條</p> <p>灌溉區域</p> <p>二支十五號池</p> <p>蓄水面積：5,000 公頃<br/>蓄水量：268,085 立方公尺<br/>灌溉面積：139,91 公頃<br/>水閘門：桃園大圳第二支線<br/>第二支線池水利水閘</p> <p>與埤塘平行的水圳</p> <p>水閘門有泥土淤積的情況</p> |

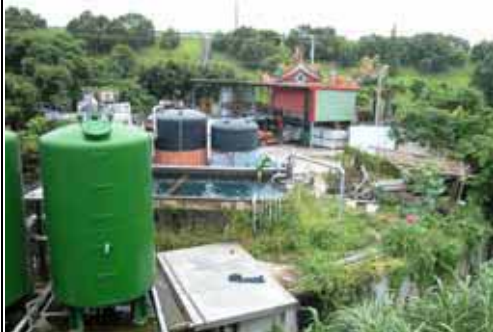
| 10 | 污染破壞等各種危機、<br>威脅及因應對策 | <p>附近有廢棄工廠，影響埤塘整體的景觀，建議將廢棄廠房改建或再利用，提供商業或休閒價值。而埤塘旁邊就是工廠，或多或少會造成污染，不時冒煙，且散發臭味。</p> | | |
| | | <p>埤塘旁的工廠</p> | <p>廢棄的廠房</p> | |

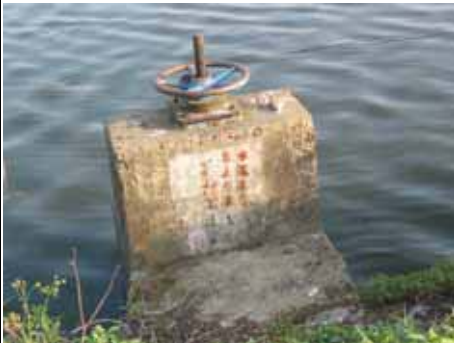
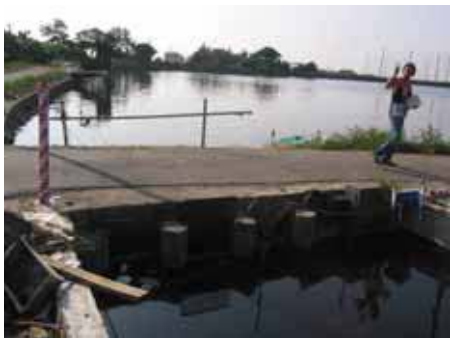
| 桃園大圳 | | 編號 | 第 2 支線第 16 號池 | 埤塘舊名 | 無 |
|---|---|---|---|---|---|
| 4 | 存在樣貌（全景圖、局部圖） | 蓄水面積：6.8340 公頃 蓄水量：119.372 立方公尺 灌溉面積：36.47 公頃 水深：1.75 公尺 | | | |

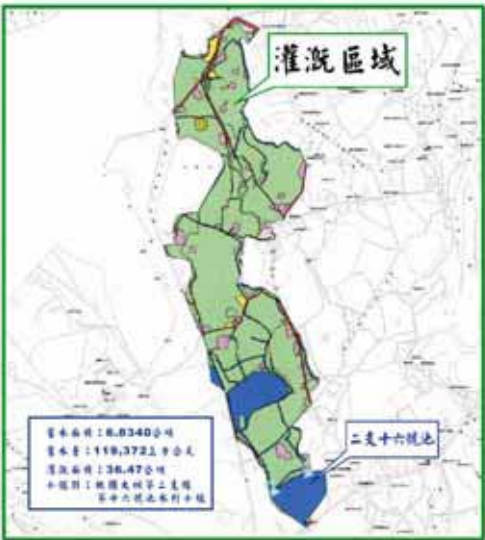
| 5 | 地理環境、埤塘水路網路及灌溉範圍 | <p>水閘門：1 座      連結灌溉之水道：1 條</p> |

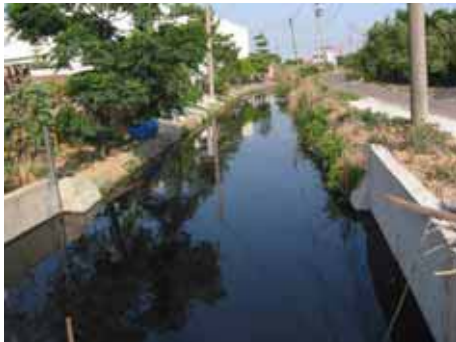
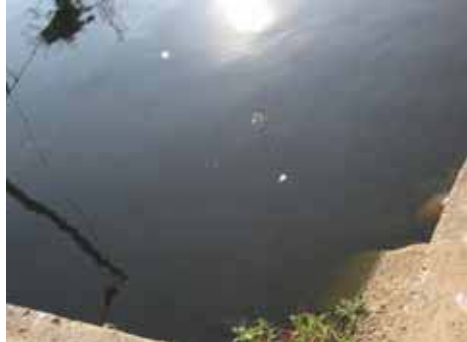
| | | 第 2 支線渠道 | 黑色的溝水 |
| <p>第 2 支線經過此段時，可以見到有些水質已經變成黑色，而有些地方不時會有黑色的浮油冒出，研判可能是附近的工廠私下排放到支圳中，所幸並未污染到池塘內，對於灌溉用水，短期應不致造成傷害。</p> | | | |

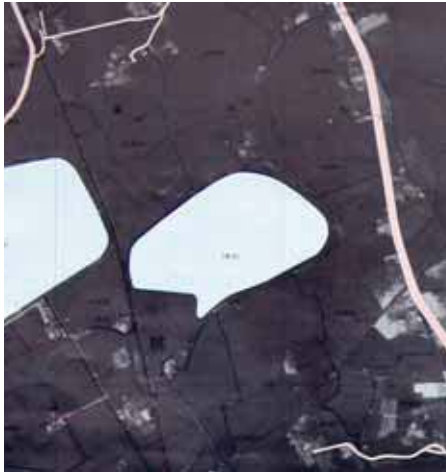
| 桃園大圳 | | 編號 | 第2支線第17號池 | 埤塘舊名 | 無 |
|---|---|---|---|---|---|
| 3 | 形成時間：約清領時期 | <br>1955 聯勤總部測繪      1994 航照圖<br>近年來，2-17 號埤塘西南端約四分之一的面積遭填平，變更為農地。 | | | |

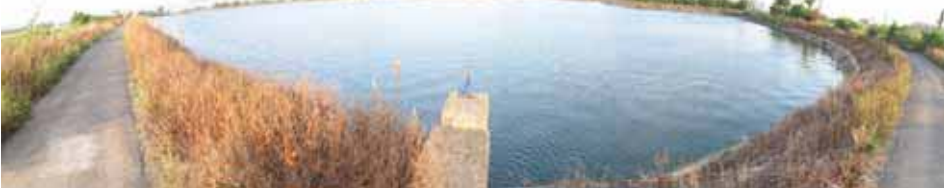
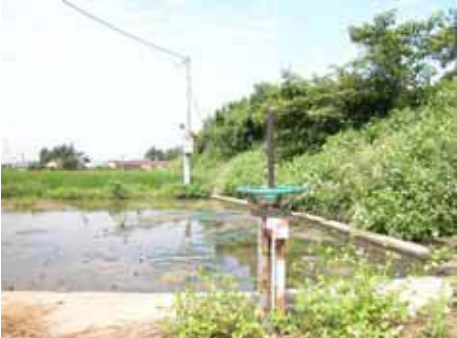
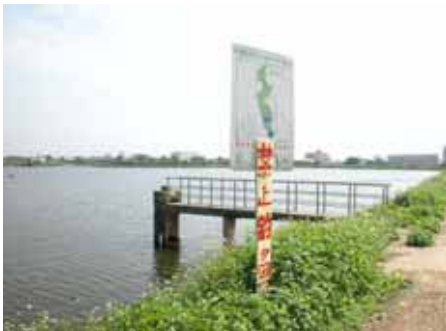
| 桃園大圳 | | 編號 | 第2支線第17號池 | 埤塘舊名 | 無 |
|---|---|---|---|---|---|
| 4 | 存在樣貌（全景圖、局部圖） | 蓄水面積：8.3267 公頃    蓄水量：161,780 立方公尺    灌溉面積：120.51 公頃    水深：1.94 公尺<br><br>全景圖<br> <br>入水閘門      出水口閘門 | | | |

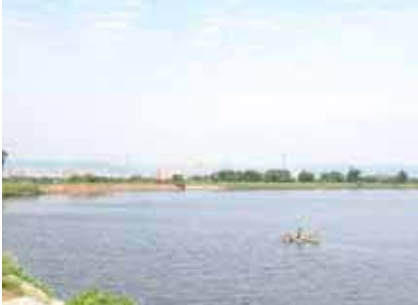
| 10 | 污染破壞等各種危機、威脅及因應對策 | <div></div> <p>埤塘內的打水用具</p> <p>因地處偏遠，污染問題極少。表面上看起來沒有明顯的污染，附近也沒有大型的工廠，但是 2-17 號埤塘的住戶表示，這個埤塘的水質並沒有很好，不過用於灌溉水源已是相當不錯。</p> | | |

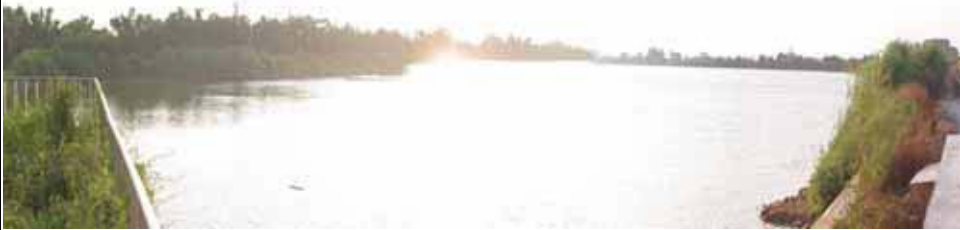
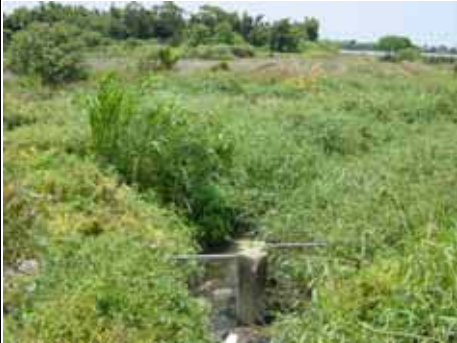
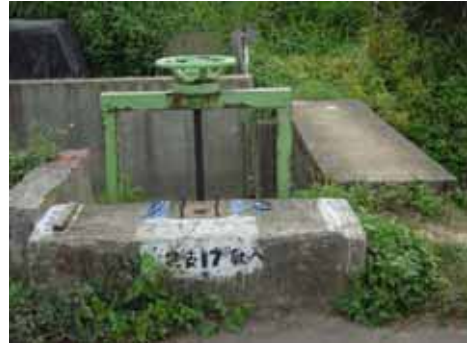
| 桃園大圳 | | 編號 | 第2支線第18號池 | 埤塘舊名 | 大口坡 |
|---|---|---|---|---|---|
| 4 | 存在樣貌（全景圖、局部圖） | 蓄水面積：9.3178 公頃 蓄水量：241.364 立方公尺 灌溉面積：54.39 公頃 水深：2.59 公尺<br> | | | |
| | | 全景圖<br> 進水口<br> 二支線上通往十七號埤的閘門 | | | |

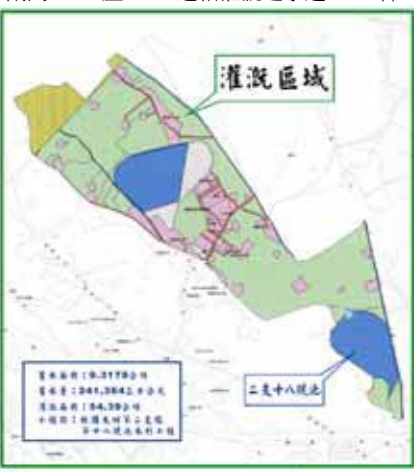
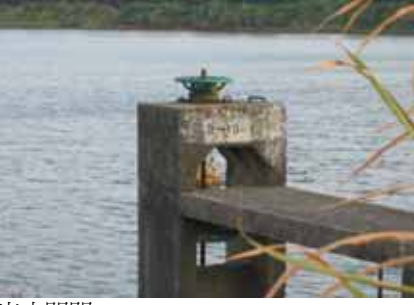
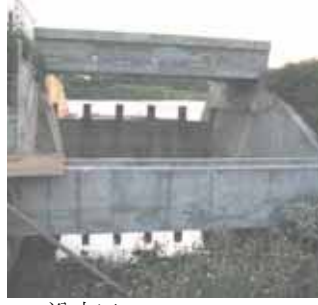
| 5 | 地理環境、埤塘水路網路及灌溉範圍 | <p>水閘門：1 座      連結灌溉之水道：1 條</p> <p>出水閘門                      溢水口</p> |

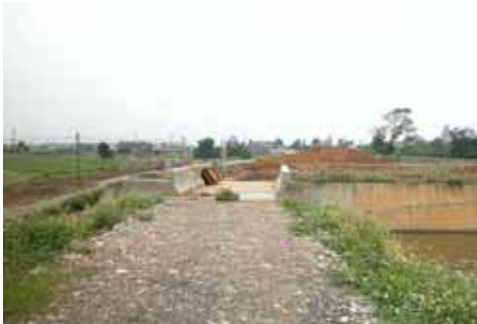
| 10 | 污染破壞等各種危機、<br>威脅及因應對策 | <p>石門水庫放水的時候，水圳的水質很乾淨，還有田螺喔！現在因為休耕，目前較少巡圳，偶而會發現有養殖業者將死掉的牲畜丟到水圳裡。要保持水質乾淨就要常常巡圳才行，劉老先生說。但此地這裡蓋了社區活動中心，將原本叢生的樹木伐盡，自然生態被破壞，原為鳥群棲息的地方，如今寥寥可數，而活動中心也在保育人士抗議之下縮水。</p> | | |
| | | <div></div> <p>社區活動中心正施工中</p> | | |

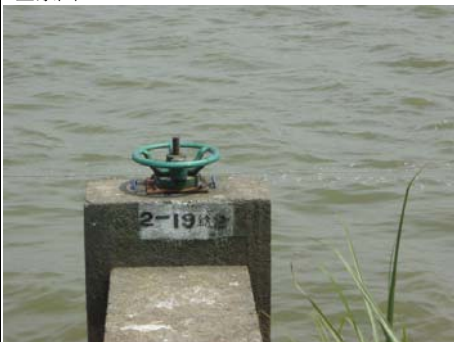
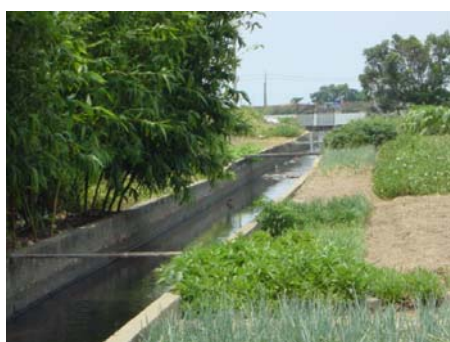
| 桃園大圳 | | 編號 | 第 2 支線第 19 號池 | 埤塘舊名 | 無 |
|---|---|---|---|---|---|
| 4 | 存在樣貌（全景圖、局部圖） | 蓄水面積：14.0515 公頃 蓄水量：222,057 立方公尺 灌溉面積：94.21 公頃 水深：1.58 公尺<br> | | | |
| | | 全景圖 出水閘門 進水口 | | | |

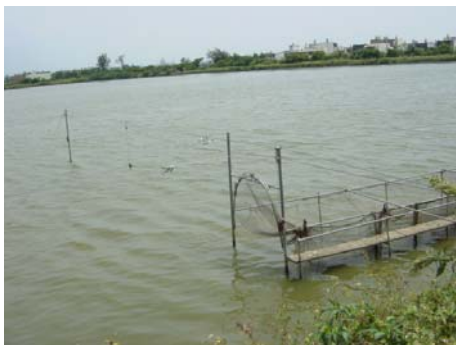
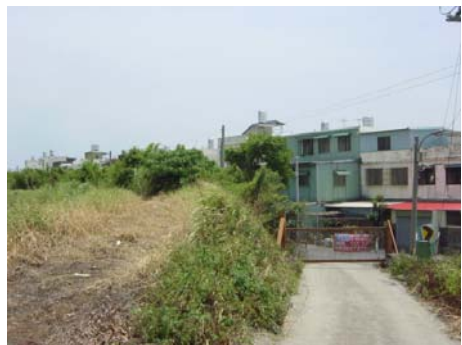
| <p>9</p> | <p>管理維護及使用情況說明（如管理單位、方法、維護情形、產權及使用權狀況）</p> | <p>老闆在這邊經營魚類養殖已經有二十幾年的時間了，目前老闆與其弟弟一起管理附近好幾個埤塘的養殖事業。埤塘裡所飼養的經濟魚種，以台灣鯛(又名福壽魚或吳郭魚)為大宗，主要是供應外銷。外銷訂單又以美國日本以及巴基斯坦為主要客戶。美國是以塊狀為主，日本是以供應生魚片為主，至於巴基斯坦則是整條出口。老闆為了減少管理時的問題以及成本，餵食方面都採用半自動或是全自動的飼料餵食機，採定時定量定點的方式餵食。</p> <div data-bbox="542 1088 1000 1431"> </div> <div data-bbox="541 1440 622 1471" data-label="Caption"> <p>餵食機</p> </div> <div data-bbox="1010 1088 1473 1431"> </div> <div data-bbox="1008 1440 1163 1471" data-label="Caption"> <p>補採用的機器</p> </div> <div data-bbox="542 1487 1000 1830"> </div> <div data-bbox="539 1839 596 1870" data-label="Caption"> <p>魚網</p> </div> <div data-bbox="1010 1487 1473 1830"> </div> <div data-bbox="1008 1839 1283 1870" data-label="Caption"> <p>埤塘大門，平時是深鎖的</p> </div> <p>飼料噴灑機，飼料噴灑機的噴嘴。飼料由噴灑機中的鼓風機以風力吹向噴嘴，並平均灑佈在埤面上，可以看到魚群聚集在噴嘴附近搶食的畫面。捕撈的漁獲，先暫時放置在湖邊架設的網中，等待裝箱交給大盤商。</p> |

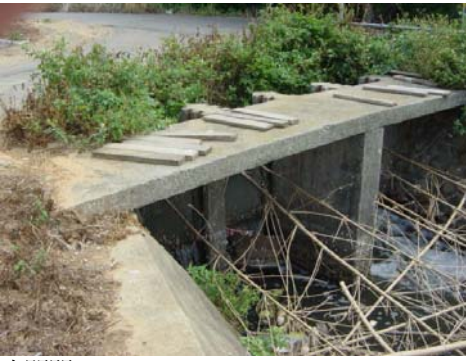
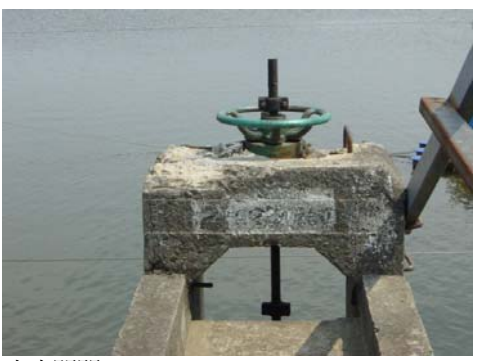
| 桃園大圳 | | 編號 | 第2支線第20號池 | 埤塘舊名 | 無 |
|---|---|---|---|---|---|
| 4 | 存在樣貌（全景圖、局部圖） | 2-20 號池的東北方三分之一面積被填平興建為建國眷村，南側約五分之一面積填平為農田。<br>蓄水面積：23.5031 公頃 蓄水量：112,496 立方公尺 灌溉面積：26.95 公頃 水深：1.06 公尺 | | | |

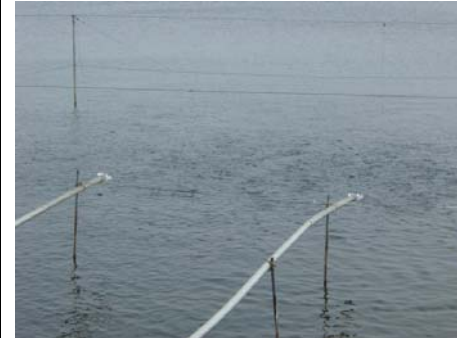
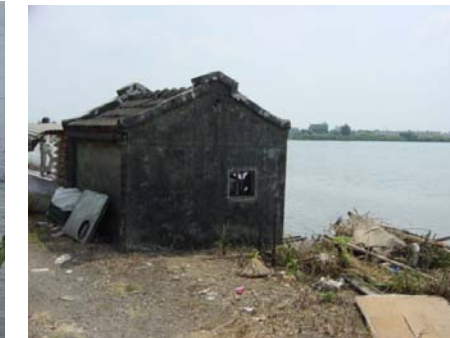
| 9 | 管理維護及使用情況說明（如管理單位、方法、維護情形、產權及使用權狀況） | <div style="display: flex; justify-content: space-around;"> </div> <p>自動餵食機噴頭                      埤塘管理小屋</p> <p>正在噴灑飼料的自動餵食機噴頭。此座埤塘的餵食採用全自動定時定點定量控制。平時除了養魚的管理者之外，相當少民眾會到埤邊走動。</p> |

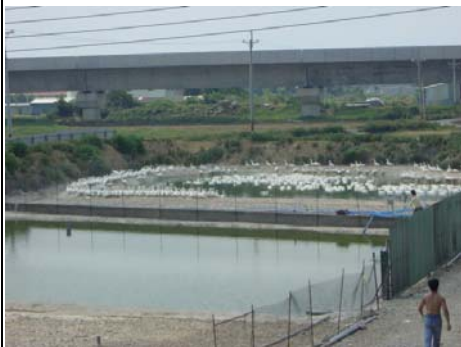
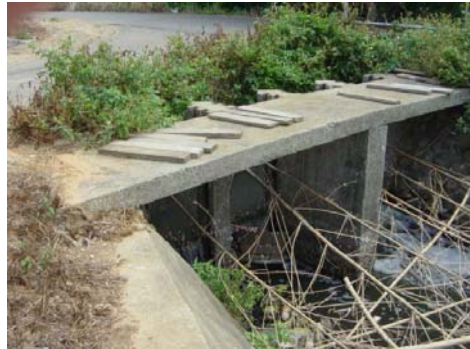
| 10 | 污染破壞等各種危機、<br>威脅及因應對策 | <p>埤塘邊有一個很大的養鵝場，在夏日午後的烈日曝曬之下，讓附近的荒野瀰漫著一股氣味。附近沒有什麼明顯的污染源，水質看起來還算相當清澈。埤塘入水口有一些樹枝及上游流入的垃圾，雖然對埤塘危害不大，但也不容忽視。</p> | | |
| | | <p>養鵝場</p> | <p>入水口前的垃圾</p> | |

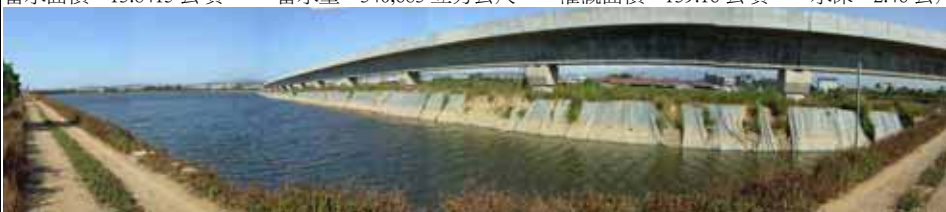
| 桃園大圳 | | 編號 | 第2支線第23號池 | 埤塘舊名 | 瓦窯埤 |
|---|---|---|---|---|---|
| 4 | 存在樣貌 (全景圖) | 蓄水面積: 13.8415 公頃 蓄水量: 340,683 立方公尺 灌溉面積: 139.16 公頃 水深: 2.46 公尺<br> | | | |
| | | 全景圖<br>埤塘剖面示意圖<br> | | | |

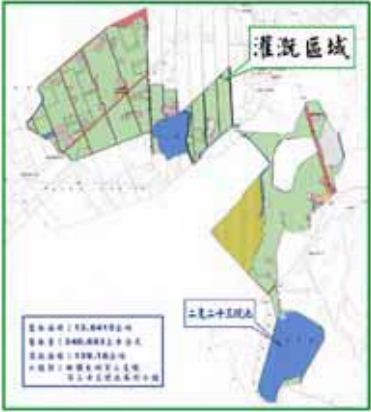
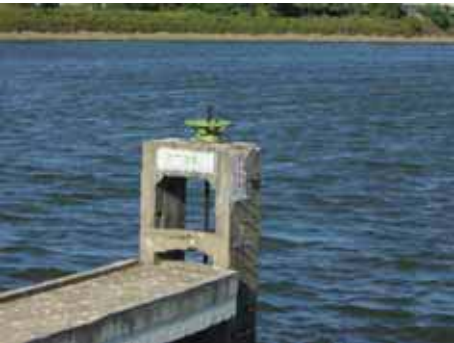
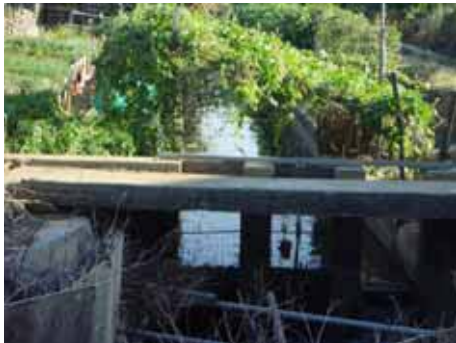
| 5 | 地理環境、埤塘水路網路及灌溉範圍 | <p>水閘門：2 座      連結灌溉之水道：2 條</p> <p>出水閘門</p> <p>進水閘門</p> |

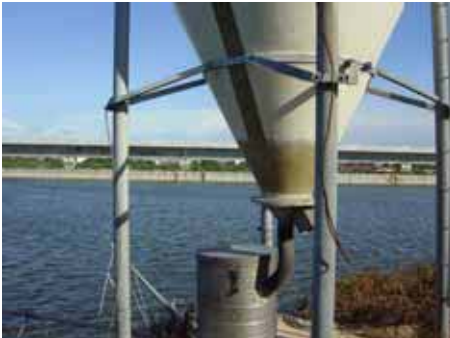
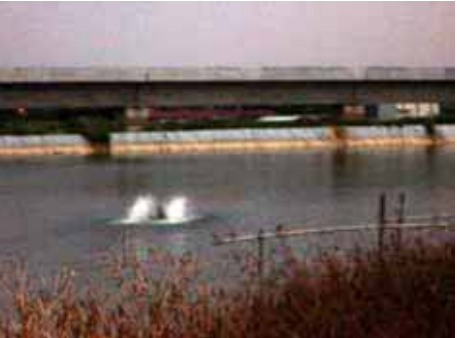
| 9 | 管理維護及使用情況說明（如管理單位、方法、維護情形、產權及使用權狀況） | <div></div> <div><div>埤塘邊聳立的飼料塔</div><div>正在運轉的水車(打氧機)。</div></div> <p>埤塘目前的產權隸屬於水利會，由當地的水利小組組長管理，</p> | | |

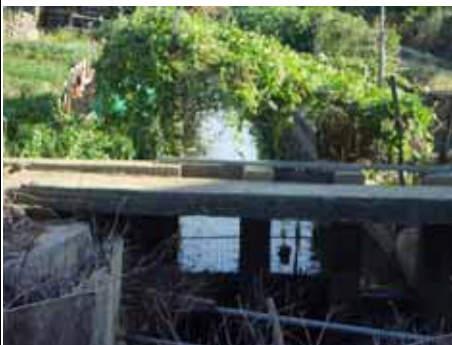
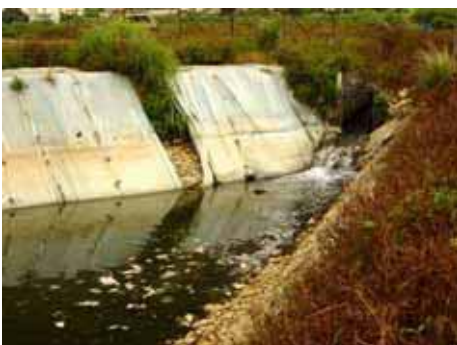
| 10 | 污染破壞等各種危機、威脅及因應對策 | <p>在埤塘的進水口附近，可以看見好多的廢棄物，在埤塘外的圳溝的水門旁，也可以看到頗多的垃圾。也許是埤塘的灌溉的重要性不如往常，少有人積極整理埤塘。陳老先生也表示，在上游偶而會有疑似染料工廠的廢水排放，不過，環保局在處理這附近的工廠廢水事件上，似乎略顯無力，附近的農民對環保局的態度，也只是無奈。</p> <div></div> <div><div>附近的水門，旁邊有很多廢棄物。</div><div>第 2 支線瓦窯段</div></div> | | |

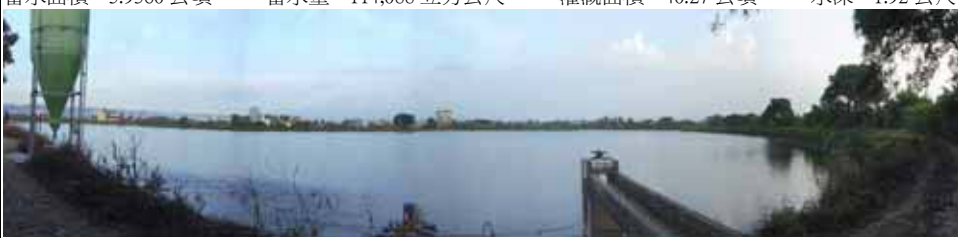
| 桃園大圳 | | 編號 | 第 2 支線第 24 號池 | 埤塘舊名 | 無 |
|---|---|---|---|---|---|
| 4 | 存在樣貌 (全景圖、局部圖) | 蓄水面積: 5.9360 公頃 蓄水量: 114,088 立方公尺 灌溉面積: 40.27 公頃 水深: 1.92 公尺 | | | |
| | | <br>全景圖 <br>埤塘剖面示意圖 | | | |

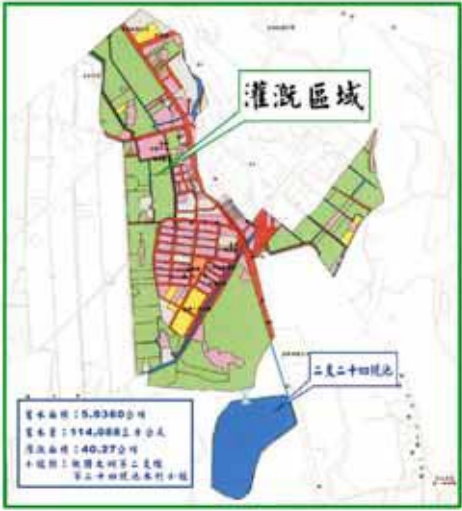
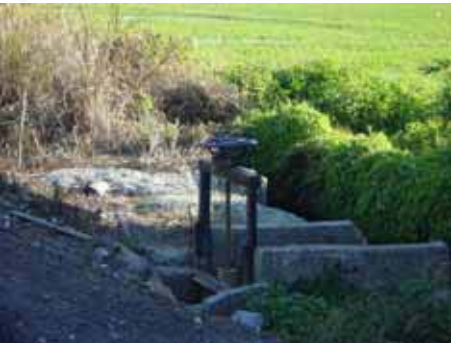
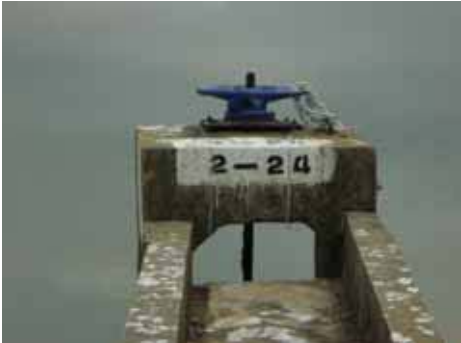
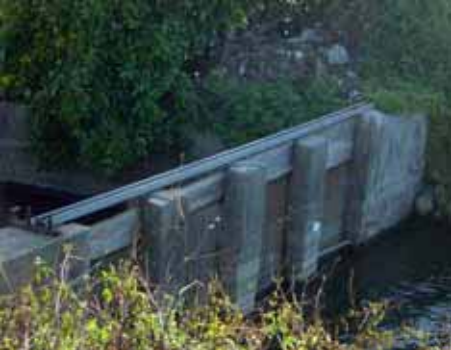
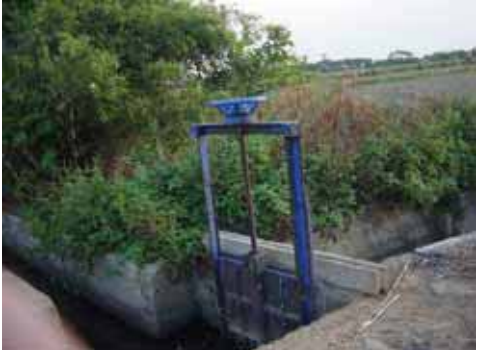
| <p>5</p> | <p>地理環境、埤塘水路網路及灌溉範圍</p> | <p>水閘門：3 座      連結灌溉之水道：2 條</p> <p>灌溉區域</p> <p>二處二十四號池</p> <p>另一個分水閘門</p> <p>水閘門</p> <p>進水閘門</p> <p>埤塘附近的分水閘門</p> |

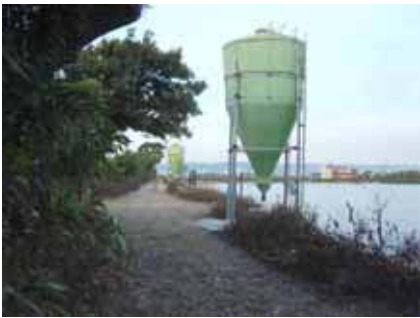
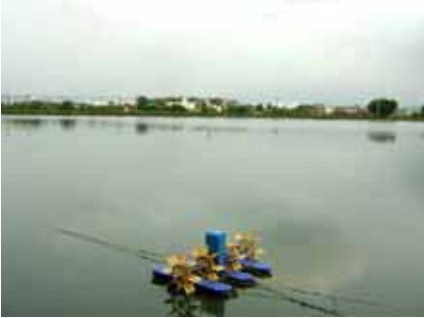
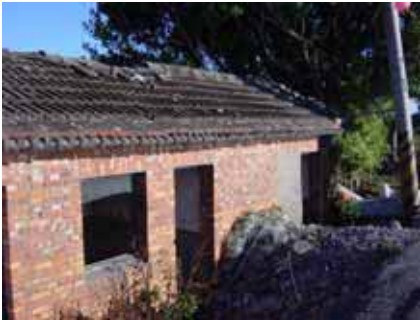
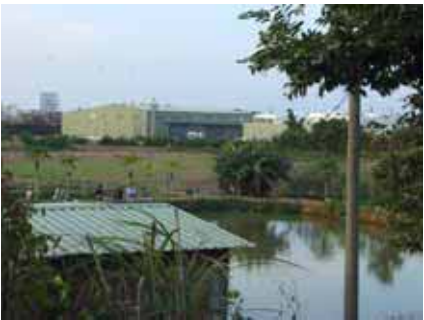
| 9 | 管理維護及使用情況說明（如管理單位、方法、維護情形、產權及使用權狀況） | <div><p>埤塘邊的養魚飼料塔</p></div> <div><p>養殖漁業用的打氧機。</p></div> <div><p>當年榮民居住的魚寮。</p></div> <div><p>埤塘下方的釣魚場</p></div> <div></div> <p>釣魚場和廟的標示，埤塘裡的魚是村長先生養的，已經經營了十幾二十年之久，埤邊也有當年老榮民住的小屋子，但是已經荒廢日久，淪落為堆置雜物的地方。</p> | | |

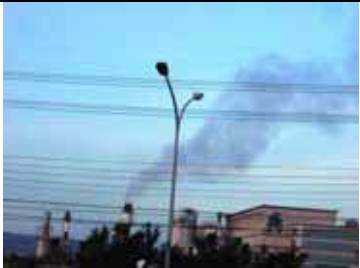
| 10 | 污染破壞等各種危機、威脅及因應對策 | <div><p>正在排放黑煙的坤業焚化爐。</p></div> <p>標榜著「模範處理場」的坤業焚化爐下風處，總是瀰漫著一股柴油燃燒的臭味。談起污染，林女士就激動了起來。抗爭已經五年，官員民代換了又換，政府卻完全不管當地民眾的聲音，硬是讓坤業在當地動工運轉。抗爭期間旁邊的歐里桑還被坤業叫來的人打到尿道受傷，住院住了五天。如今所有開車經過的人都知道，從機場出來的這段路好臭。冬天風勢強勁的日子，排放的廢氣沒辦法飄高擴散，就籠罩著附近的地面，菓林村的民眾根本不敢開窗。這麼多年過去了，林女士根本不敢指望政府會替民眾解決問題，只能希望年復一年的抗爭，有一天會有結果。</p> | | |

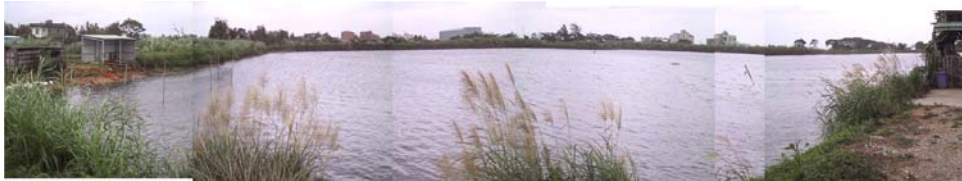
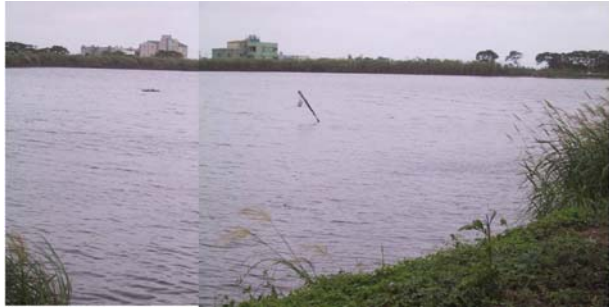
| 桃園大圳 | | 編號 | 第 2 支線第 26 號池 | 埤塘舊名 | 三塊石埤 |
|---|---|---|---|---|---|
| 4 | 存在樣貌 (全景圖、局部圖) | 蓄水面積: 5.9336 公頃      蓄水量: 102,427 立方公尺      灌溉面積: 42.28 公頃      水深: 1.73 公尺 | | | |
| | | 全景圖<br> 局部圖 | | | |

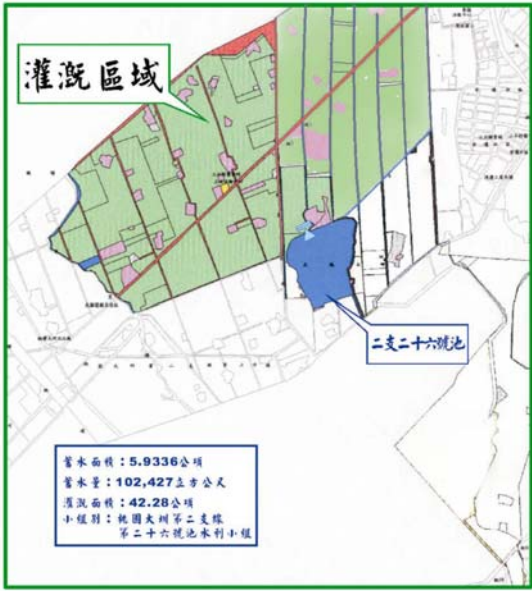
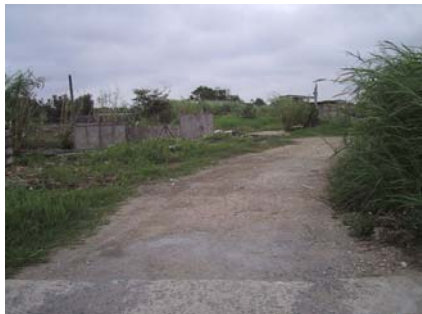
| 5 | 地理環境、埤塘水路網路及灌溉範圍 | <p>水閘門：3 座      連結灌溉之水道：2 條</p> <p>入口處</p> |

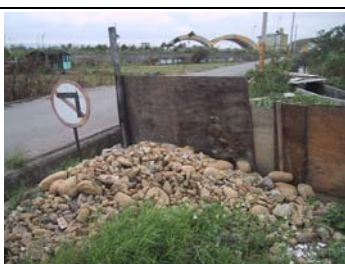
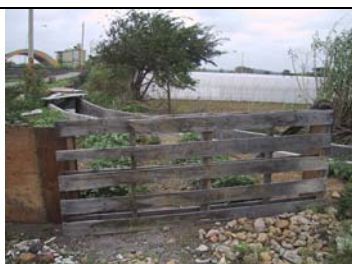
| 10 | 污染破壞等各種危機、威脅及因應對策 | <div></div> <div></div> <div>廢棄的石頭</div> <div>圍籬</div> <p>2-26 號埤塘周圍環境大致上來說還算整潔，池面保持的也很乾淨，不見污染痕跡。唯獨埤塘入口處堆放了一些廢棄的工程用石頭和木板，還有一些由破舊的木板亂釘而成的圍籬，雜亂無章，給人一種凌亂的感覺，實在有礙觀瞻。值得有關單位重視。</p> | | |

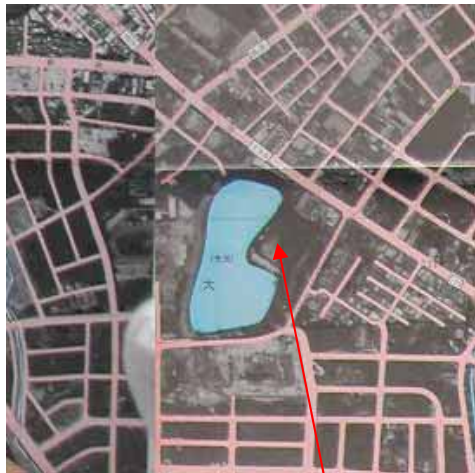
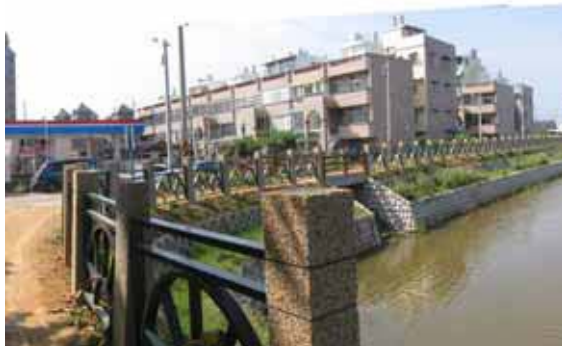
| 桃園大圳 | | 編號 | 第2支線1分線第1號池 | 埤塘舊名 | 大竹埤 |
|---|---|---|---|---|---|
| 3 | 形成時間：約清領時期 | <div> </div> <div> 1955 聯勤總部測繪 <span style="margin-left: 20px;">1994 航照圖</span> <span style="margin-left: 20px;">加油站</span> </div> <p>2-1-1 號池的東北方約四分之一已填平，做為中油加油站用地及大竹社區建地。</p> <div> </div> <p>中油加油站及社區曾為埤塘的一部分</p> | | | |

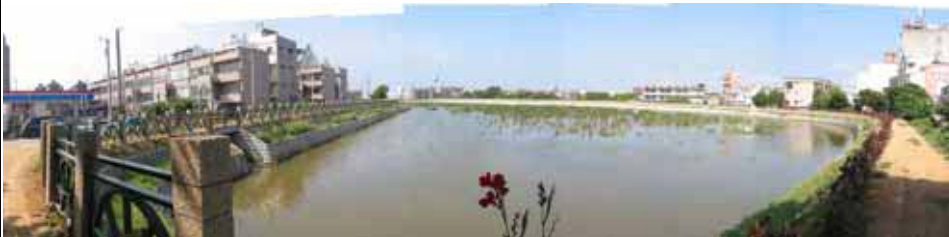
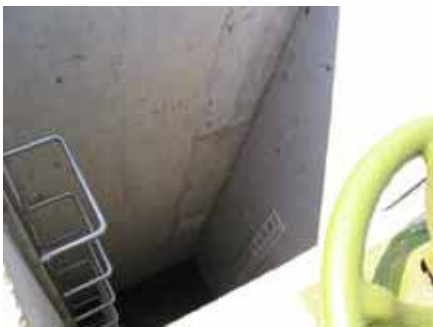
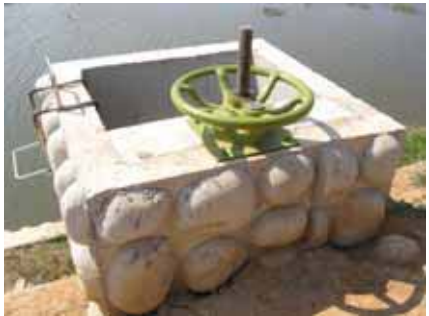
| 4 | 存在樣貌（全景圖、局部圖） | <p>蓄水面積：3.0950 公頃    蓄水量：53,079 立方公尺    灌溉面積：55.88 公頃    水深：1.71 公尺</p> <p>全景圖</p> <div style="display: flex; justify-content: space-around;"> </div> <p>有一口深井                      出水閘門</p> <p>埤塘剖面示意圖</p> |

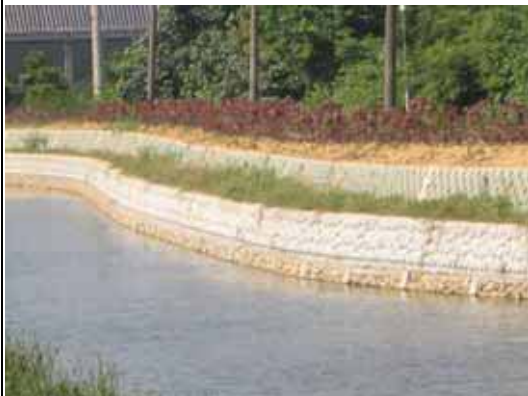
| 9 | 管理維護及使用情況說明（如管理單位、方法、維護情形、產權及使用權狀況） | <p>此埤塘根據大竹工作站副組長表示為近年來台灣第一座依照日本考察回來的工法施作的埤塘，池邊分三層由底而上分別為：池砌石塊、模板混凝土層、空心磚塞紗網包泥土塊，而此埤塘的小組長也非常得意的說：他這座埤塘是全台灣最漂亮的一座埤塘。</p> <div></div> <p>邊坡採用日本施工技術</p> <div></div> <p>鋪面與植栽</p> <p>邊坡採用日本施工技術，下層用乾砌塊石，中層使用造型混凝土，上層用空心磚植草。</p> | | |

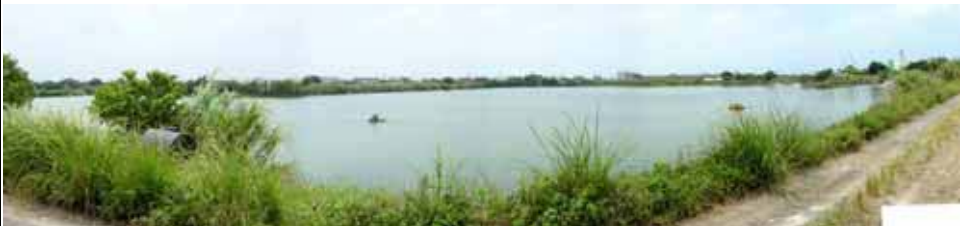
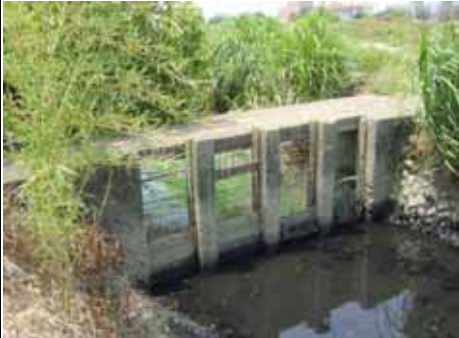
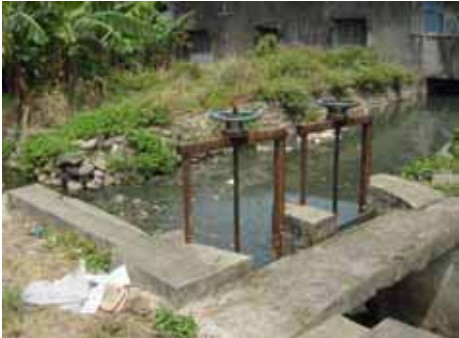
| 桃園大圳 | | 編號 | 第2支線1分線第2號池 | 埤塘舊名 | 無 |
|---|---|---|---|---|---|
| | | <br>全景圖 <br>進水閘門 <br>旁邊水圳的水閘門 | | | |

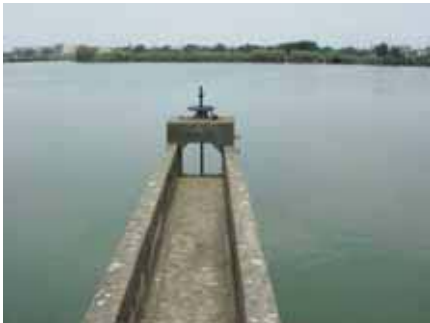
| 5 | 地理環境、埤塘水路網路及灌溉範圍 | <p>水閘門：1 座      連結灌溉之水道：2 條</p> <p>出水口閘門</p> |

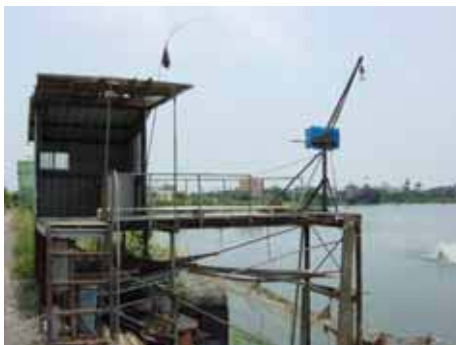
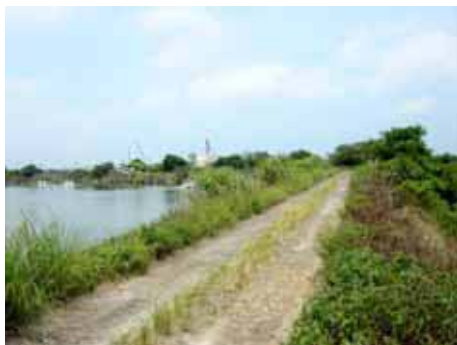
| 9 | 管理維護及使用情況說明（如管理單位、方法、維護情形、產權及使用權狀況） | <div><p>鐵皮屋</p></div> <div><p>堤岸道路</p></div> <p>埤塘岸邊搭起的鐵皮屋，作為管理埤塘的小屋。埤塘目前由水利會經營管理，情況良好，堤岸邊的雜草也經過整理，顯示水利小組管理上的努力，雖然埤塘的水質常遭到上游水圳工廠排放的廢水破壞，但根據小組長表示，目前已獲改善，而水質優氧化現象在水利會水質調查報告中，屬於容許的範圍（見水質調查記錄），因此不會造成太大的污染危害。</p> | | |

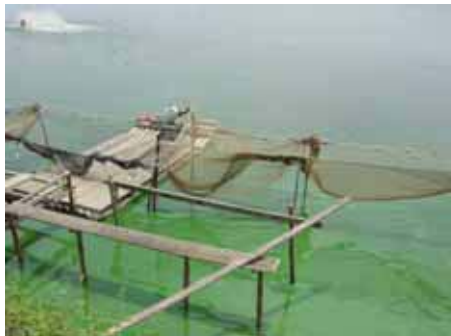
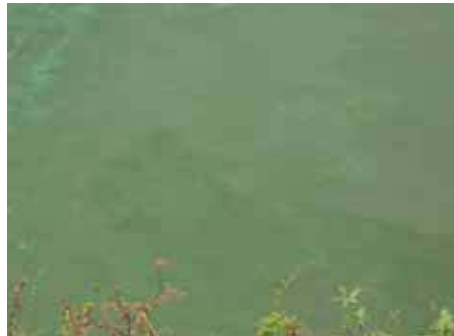
| 10 | 污染破壞等各種危機、威脅及因應對策 | <div><p>捕魚的網</p></div> <div><p>鮮豔綠色的池水</p></div> <p>變成非常鮮豔綠色的池水。這樣不自然的顏色，顯得十分怵目驚心。可能是水質過多優氧化的結果，需要相關單位調查處理。</p> | | |

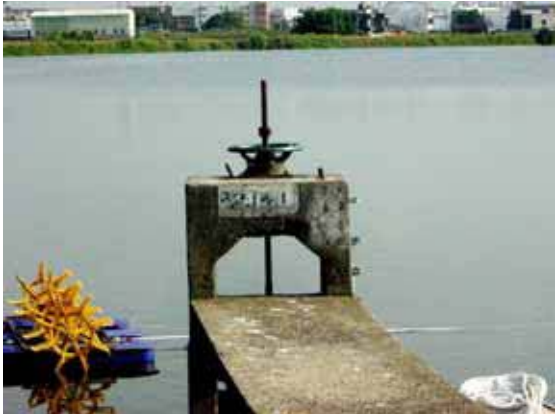
| <p>5</p> | <p>地理環境、埤塘水路網路及灌溉範圍</p> | <p>水閘門：1 座      連結灌溉之水道：1 條</p> <p>出水閘門</p> |

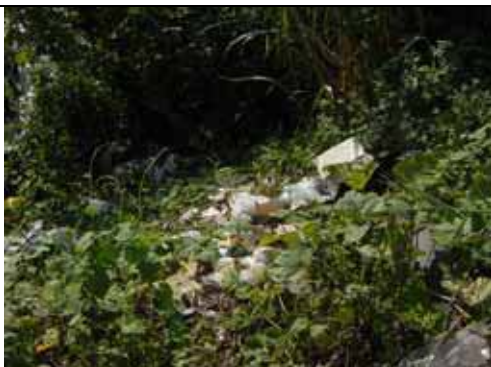
| 10 | 污染破壞等各種危機、威脅及因應對策 | <div><p>埤塘邊的小坡，堆滿了垃圾。</p></div> <p>附近的工廠都是小工廠，比較嚴重的是空氣污染，因附近沒有大、中型化工廠沒有什麼污染。</p> | | |

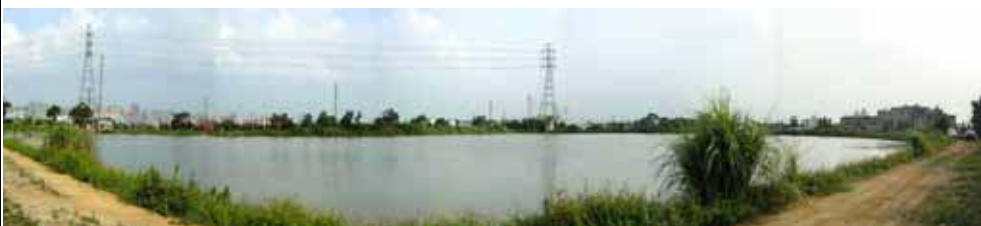
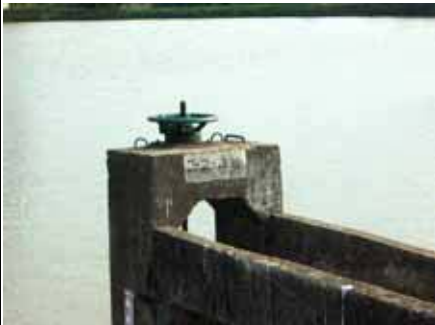
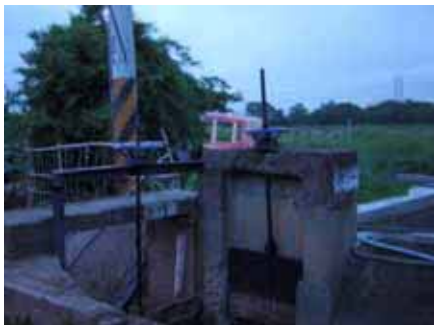
| 桃園大圳 | | 編號 | 第2支線2分線第3號池 | 埤塘舊名 | 無 |
|---|---|---|---|---|---|
| 4 | 存在樣貌 (全景圖、局部圖) | 蓄水面積: 5.5436 公頃    蓄水量: 108973 立方公尺    灌溉面積: 45.13 公頃    水深: 1.97 公尺 | | | |
| | | 全景圖<br> 出水閘門<br> 3號埤塘取水口 | | | |

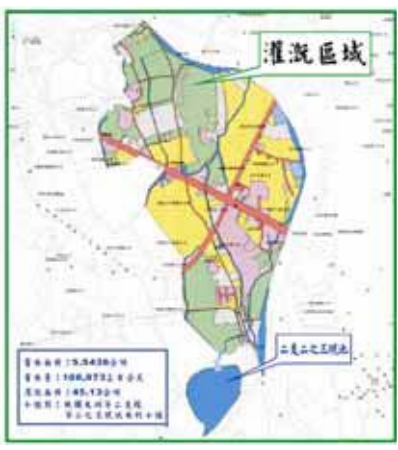
| 5 | 地理環境、埤塘水路網路及灌溉範圍 | <p>水閘門：2 座      連結灌溉之水道：1 條</p> |

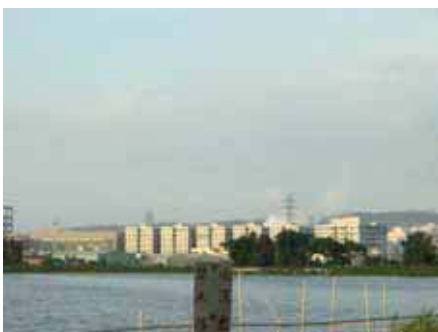
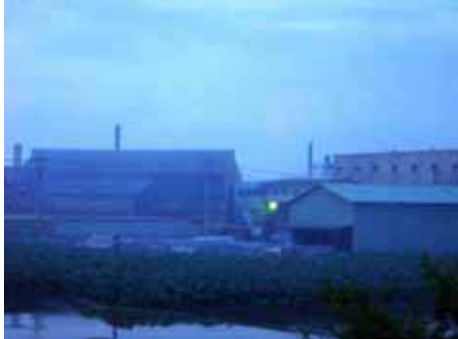
| 10 | 污染破壞等各種危機、威脅及因應對策 | <p>隔著桃 17 縣道，便是整片的工業區。</p> | <p>工廠排放的廢氣</p> <p>當吹起東北風，工廠排放的廢氣便籠罩著整個埤邊，令人頭痛。在其他地區也會因為不同的風向 而聞到同樣的氣味。</p> <p>附近的電鍍工廠。</p> <p>埤塘的進水可以選擇引入南坎溪或是桃園大圳的水，但是南坎溪因為受到上游的化學及電鍍工廠污染，所以水質不堪使用。在這個埤塘附近有鍍鋅工廠和皇家紡織，還有位於菓林村的坤業焚化爐，時常排放廢氣和黑煙。每當吹起東北風，埤塘周圍總是瀰漫著令人頭痛的氣味。</p> |

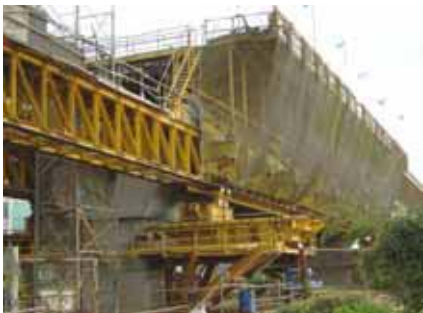
| 9 | 管理維護及使用情況說明（如管理單位、方法、維護情形、產權及使用權狀況） | <br>埤塘目前正在進行高鐵工程，埤塘機能已失去養殖及灌溉功能。 | <br>埤塘出入口的道路 | <br>水利會立的告示牌 | 目前埤塘的產權是屬於水利會，由大竹工作站管轄，而管理則交由水利小組組長，不過最近高鐵正在埤塘上面施工，埤塘被分隔為二，所幸在高鐵工程中並未將該埤塘填平，不過埤塘原有的外貌卻被破壞，是比較可惜的地方。另外，水利會在道路整理方面也很用心，例如在出入口的道路及堤岸上的道路就清理的相當乾淨。 |

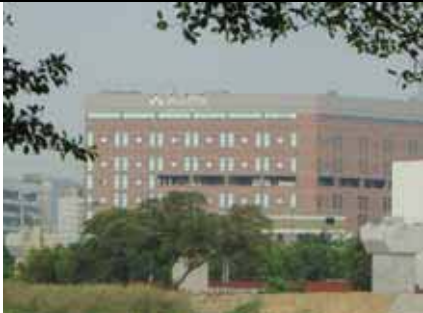
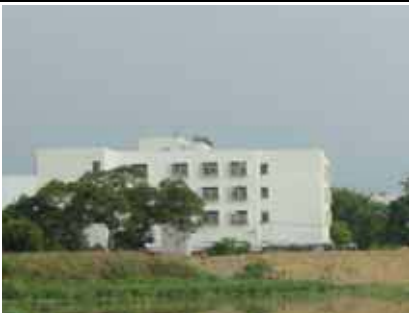
| 10 | 污染破壞等各種危機、威脅及因應對策 | <br>誠品物流工廠 | <br>附近的工廠 | 談起灌溉用的水源，呂伯伯只有無奈。他表示，附近不合格的工廠，將污水排放到大圳之中，或是將廢棄排放到附近空氣，雖然有人向環保局告發過，但總不了了之。 | |

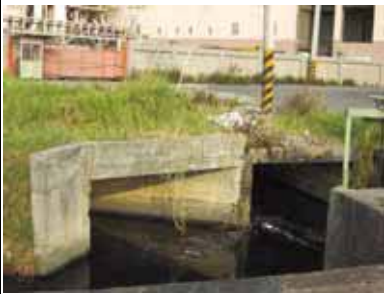
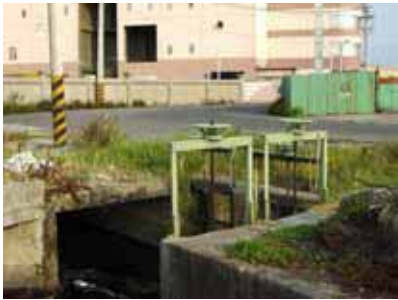
| 桃園大圳 | | 編號 | 第2支線2分線第6號池 | 埤塘舊名 | 滲眉坡 |
|---|---|---|---|---|---|
| | | <div> </div> <div> </div> <div> 穿過工廠底下的水道 <span style="margin-left: 100px;">工廠旁邊的水門</span> </div> | | | |

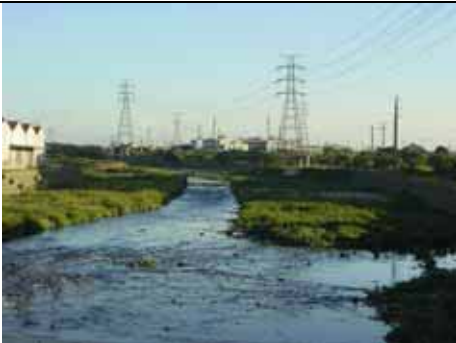
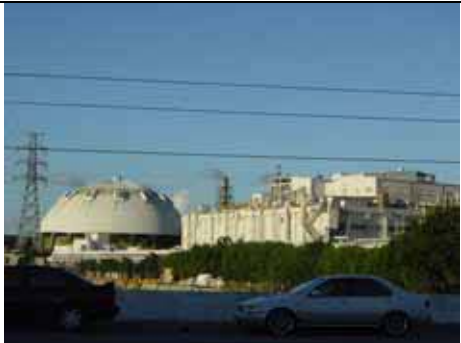
| 9 | <p>管理維護及使用情況說明（如管理單位、方法、維護情形、產權及使用權狀況）</p> | <div data-bbox="544 147 1002 488"> <p>受污染的南崁溪</p> </div> <div data-bbox="1023 147 1485 488"> <p>南崁溪旁巨大的工廠群</p> </div> <p>埤塘的水除了桃園大圳的圳水外，經過南崁工業區污染的南崁溪亦流入了這個埤塘。在埤面上看得見打氧機，證明以前曾經也是養殖魚場，但是附近的居民說，現今這個埤塘已是死水一灘，養什麼魚都不能活。</p> <p>目前這口埤塘除了灌溉，也沒有人敢在這裡養魚，從污濁的南崁溪來看，該地區的水質已經有相當程度的污染。旁邊的工廠時時冒出的黑煙，也破壞了當地的生態。因此這裡除了生命力強的植物可以存活外，幾乎看不到任何野生動物或魚類。以往在埤塘常常可以見到的白鷺鷥、麻黃、斑鳩等鳥類，此處都已見不到了。</p> <p>這口埤塘產權隸屬於水利會，而目前只利用其灌溉農田，但民國 91 年 7 月，發生水圳溝渠及埤塘水質嚴重的重金屬污染事件。因此，有些農田已不利用這口埤塘灌溉，而有些則趁此休耕，等待水質改善。不過根據水利會的水質調查報告，91 年度 3 次的測量都合乎標準值，而 91 年 10 月 11 日的測量，水質等級達於 C1-S1 級，（見第 6 項水質調查記錄）表示該埤塘污染情況不甚嚴重，使用於灌溉，仍屬安全範圍。</p> |

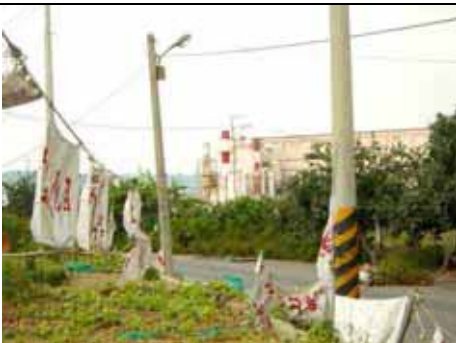
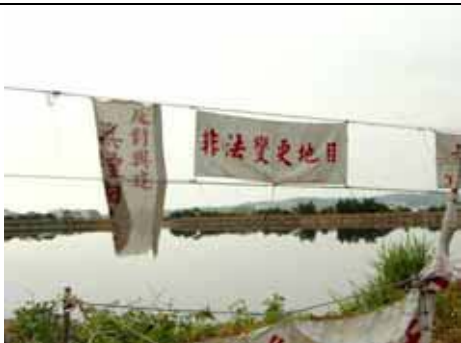
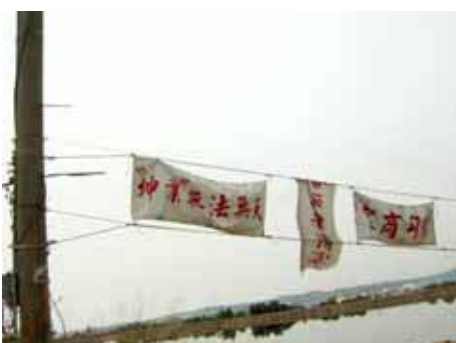
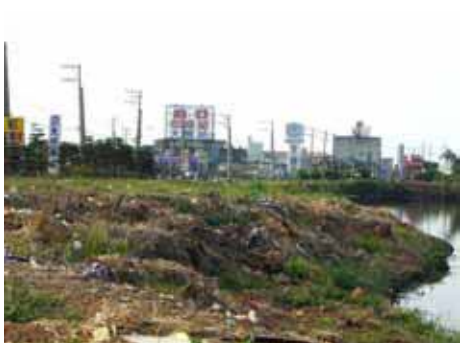
| 10 | <p>污染破壞等各種危機、威脅及因應對策</p> | <div data-bbox="544 1088 1002 1429"> <p>在埤邊懸掛著的抗議布條。</p> </div> <div data-bbox="1023 1088 1485 1429"> <p>早期焚化爐用地為水利會所有的農地</p> </div> <div data-bbox="544 1480 1002 1821"> <p>埤邊岸上的垃圾。</p> </div> <div data-bbox="1023 1480 1485 1821"> <p>受污染的池水</p> </div> |

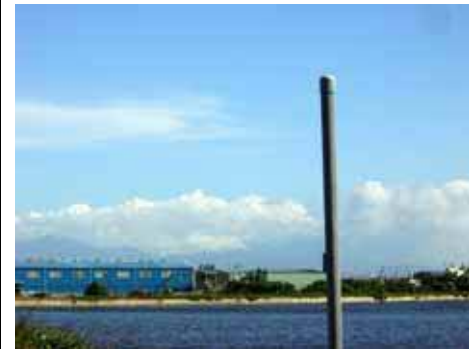
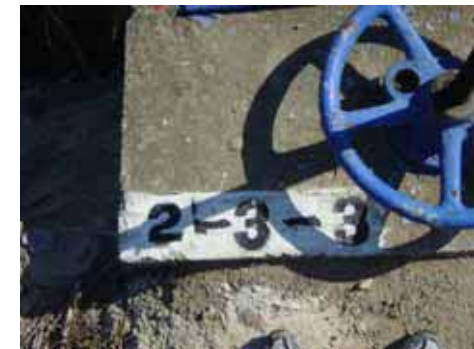
| 桃園大圳 | | 編號 | 第2支線3分線第3號池 | 埤塘舊名 | 沙崙大埤 |
|---|---|---|---|---|---|
| | | <p>全景圖</p> <p>告示牌已經被偷走了。</p> <p>出水口閘門</p> | | | |

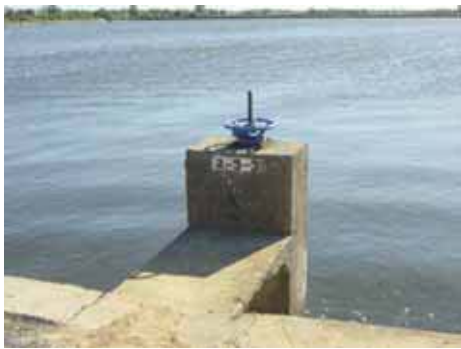
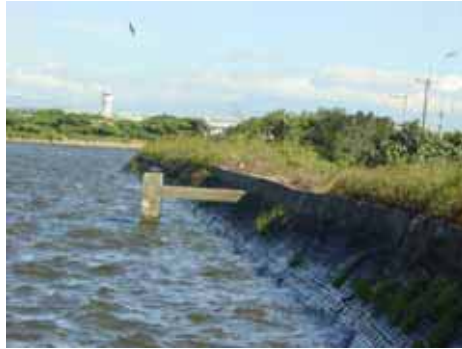
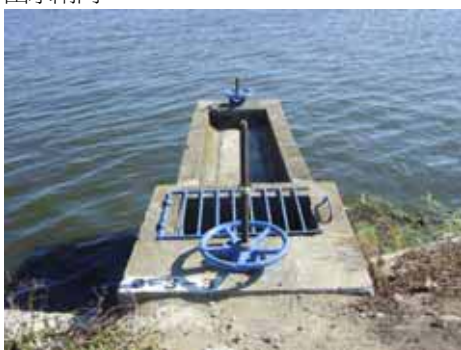
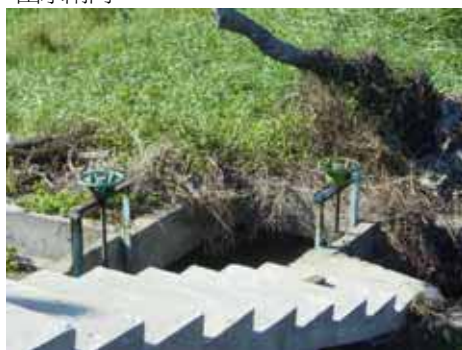
| 5 | 地理環境、埤塘水路網路及灌溉範圍 | <p>水閘門：3 座      連結灌溉之水道：3 條</p> <div style="display: flex; justify-content: space-around;"> <div style="text-align: center;"> <p>出水閘門</p> </div> <div style="text-align: center;"> <p>出水閘門</p> </div> </div> <div style="display: flex; justify-content: space-around;"> <div style="text-align: center;"> <p>出水閘門</p> </div> <div style="text-align: center;"> <p>分水閘門</p> </div> </div> |

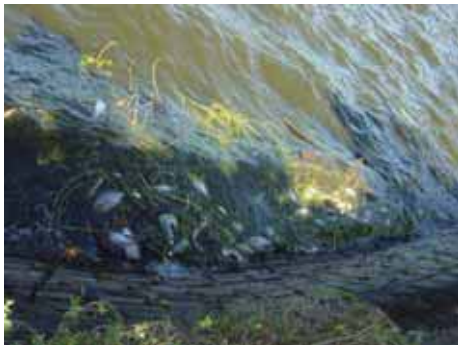
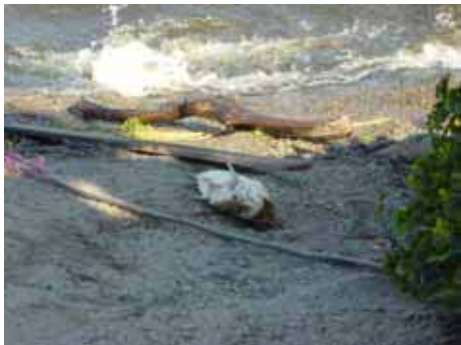
| | | <p>水裡面有一些死掉的魚</p> | <p>接近水邊的岸上也有死魚被沖上來。</p> |

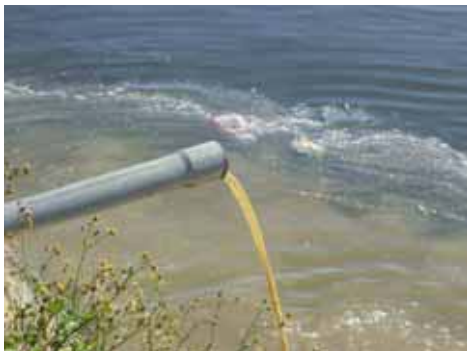
| | | <p>埤塘的一角，被排放廢水，污染了埤糖水色。</p> <p>小組長表示，有些工廠會趁週末晚間，將廢水排放到埔心溪，間接也造成埤塘的水污染。</p> <p>小組長的父親是掌水員，會在水質清澈或是下雨的時候(下雨會使水質乾淨)，將進水閘門打開，讓乾淨的水流入沙崙大埤。讓髒的水流到下游。(下游就是后厝大埤)</p> | |

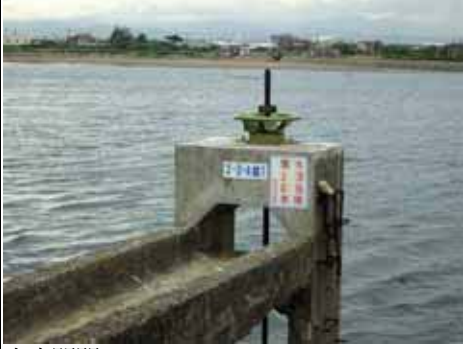
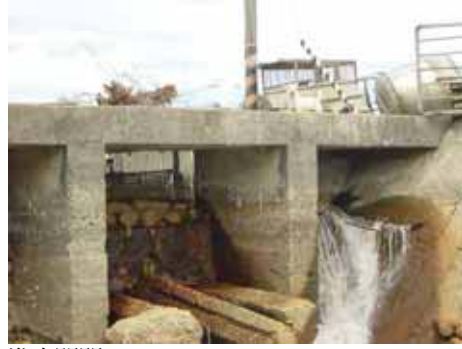
| 桃園大圳 | | 編號 | 第2支線3分線第4號池 | 埤塘舊名 | 客人埤 |
|---|---|---|---|---|---|
| | | 全景圖<br> | | | |
| | | 出水閘門      進水閘門 | | | |

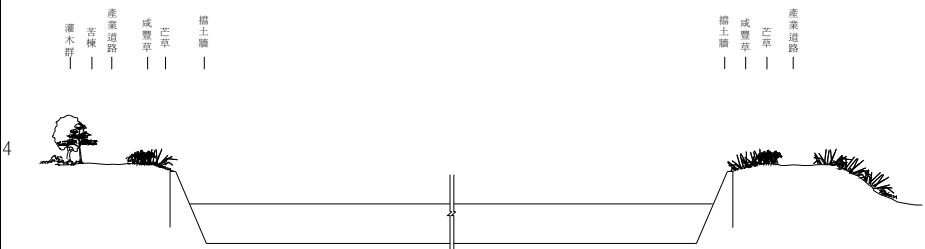
| 桃園大圳 | | 編號 | 第2支線3分線第4號池 | 埤塘舊名 | 客人埤 |
|---|---|---|---|---|---|
| 4 | 存在樣貌 (全景圖、局部圖) | 蓄水面積: 12.3440 公頃      蓄水量: 298,228 立方公尺      灌溉面積: 134.18 公頃      水深: 2.42 公尺<br> | | | |

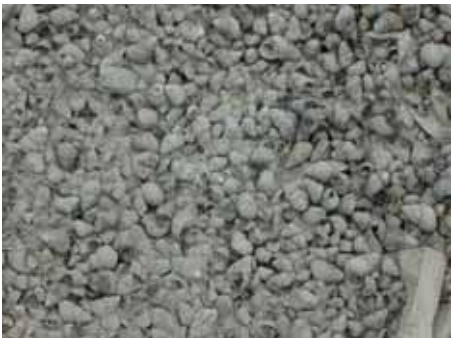
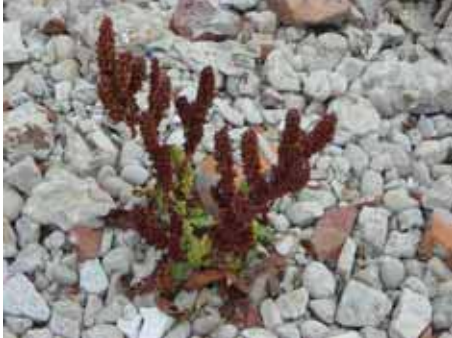
| 6 | 生態系概況（水體、水質、動植物） | <div> </div> <p>螺類因小水窪漸漸乾涸而死</p> <div> </div> <p>苦楝                      大青</p> |

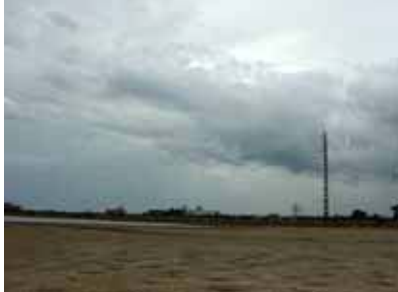
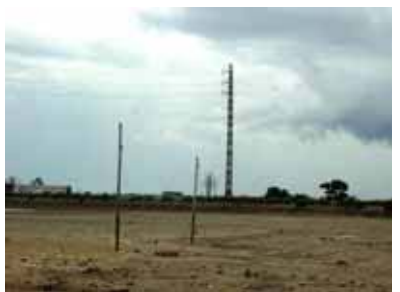
| | | 附近的電線桿 | 埤塘用來裝設漁網捕魚的柱子 |

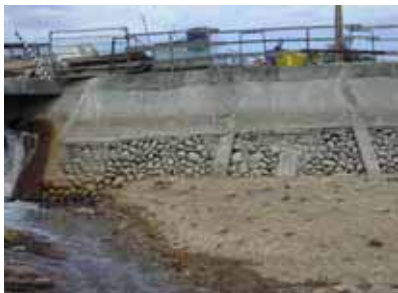
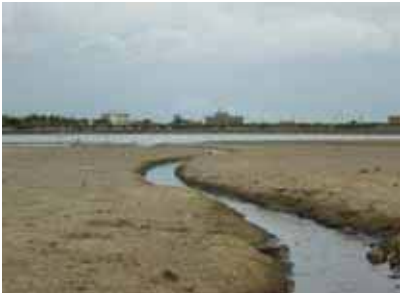
| | | 埤塘的堤邊是由塊石和水泥建構而成 | 被進水口流入的溪水沖刷出一條蜿蜒的河道 |

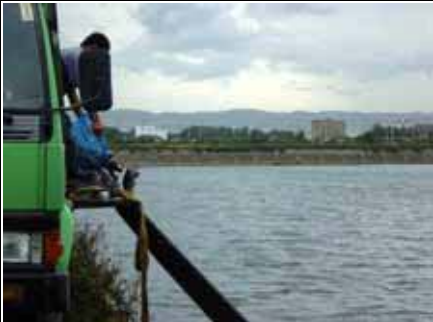
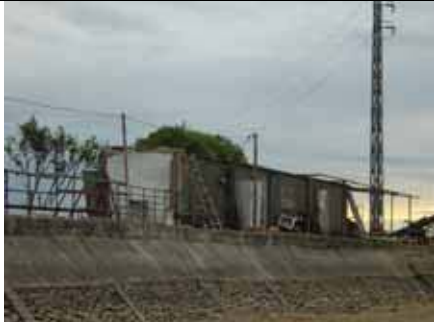
| 9 | 管理維護及使用情況說明（如管理單位、方法、維護情形、產權及使用權狀況） | <br>正在放魚進埤塘，平衡生態系 | <br>魚寮。 |
