| 桃園大圳 | | 編號 | 第2支線第14號池 | 埤塘舊名 | 芎仔陂 |
| 要項 | | | 現場描述紀錄 | | |

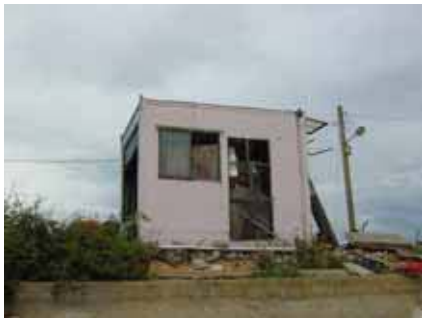
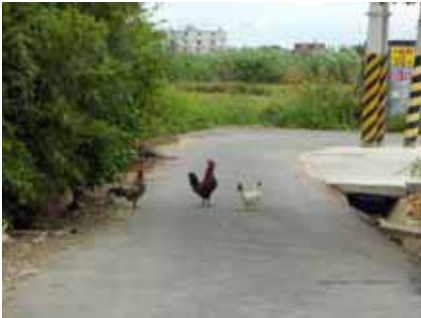
| | | <br>附近的魚寮。 | <br>附近的路上有人家養雞。 |

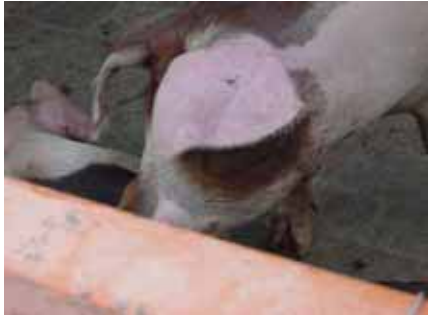
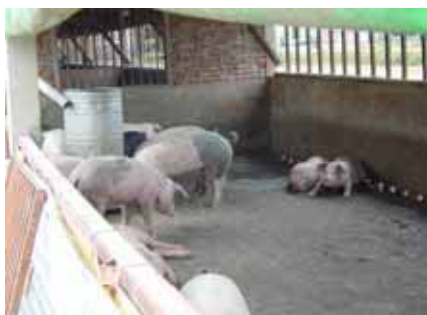
| | | <br>附近的巷子裡有一個豬寮。 | <br>豬寮。 |
| | | 目前產權屬於水利會。裡面的魚為自然生成，種類很多，福壽魚、草魚、烏溜、烏魚等等。<br>埤塘旁邊，有一個豬舍，飼養專門外銷國外的改良品種－「粉紅豬」。 | |

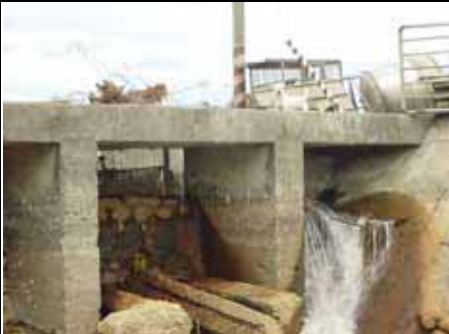
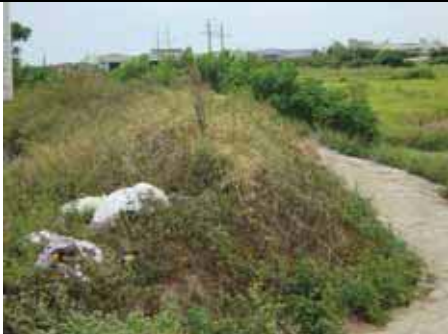
| 10 | 污染破壞等各種危機、威脅及因應對策 | <br>乾淨的入水口閘門 | <br>居民丟棄的垃圾 |
| | | 因為，這口埤塘已經位於 2 支 3 線最遠的一口，距離桃園大圳主線已經非常的遠，所以比較乾淨的水，從水圳流入時，水量已經不多，於是另從南坎溪接溪水灌溉，不過南坎溪的水污染情況比較嚴重，若沒有水圳的水流入、調和，當地農民是不敢使用的。而今年從年初水圳就沒有放水進來，埤塘的水漸漸乾涸成現在這樣。 | |

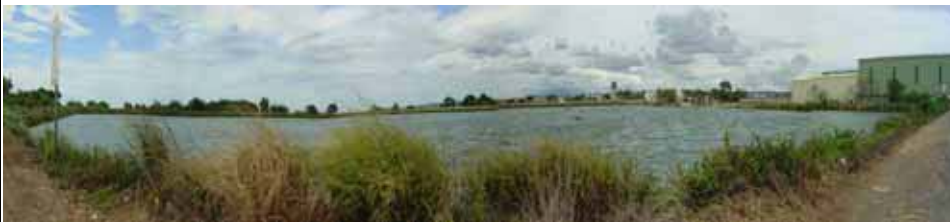
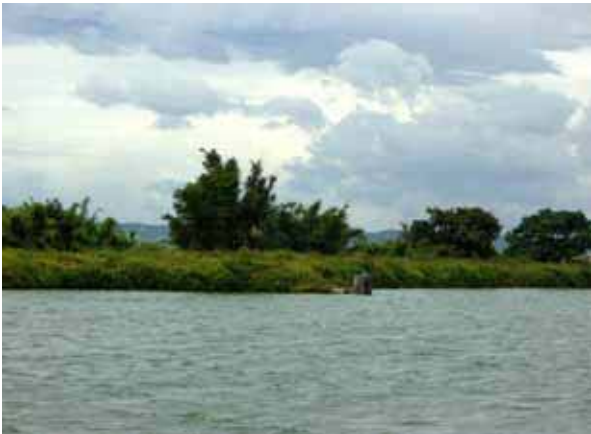
| 4 | 存在樣貌（全景圖、局部圖） | <p>蓄水面積：6.3956 公頃    蓄水量：111649 立方公尺    灌溉面積：63.11 公頃    水深：1.75 公尺</p> <p>全景圖</p> <p>局部圖</p> <p>埤塘剖面示意圖</p> |

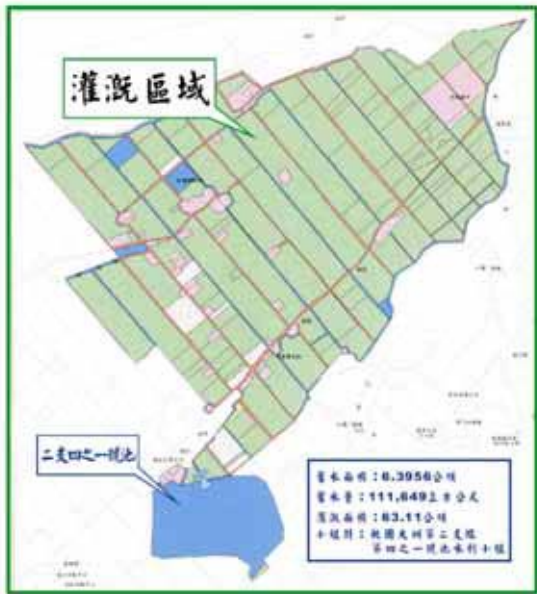
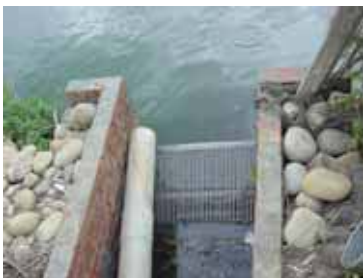
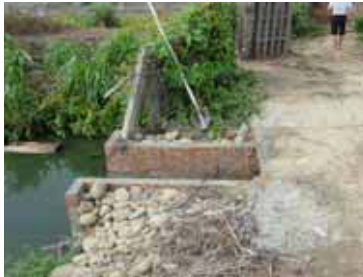
| 5 | 地理環境、埤塘水路網路及灌溉範圍 | <p>水閘門：2 座    連結灌溉之水道：1 條</p> <p>進水口</p> <p>出水口</p> |

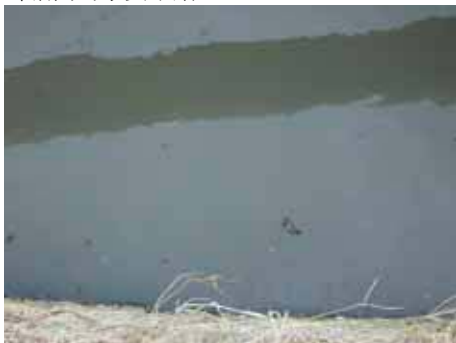
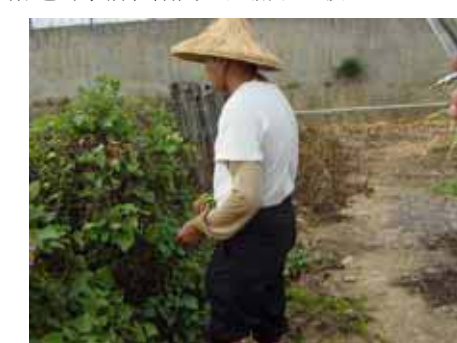
| | | <p>埤塘內的水質不錯</p> | <p>附近的水溝在閘門口塞滿了垃圾。</p> |
| | | <p>污濁的埔心溪水</p> <p>因為這口埤塘原本是供給附近的空軍基地消防用，比較沒有用來灌溉，所以水位很滿也沒有什麼污染。但是灌溉用水的水質很差，因為正值休耕，埤塘就不提供灌溉用水，種菜時灌溉的引水，只有使用附近埔心溪的水，而埔心溪上游有很多的工廠，造成水質嚴重污染，故水質狀況一直很不好。</p> <p>在這附近種田的呂先生。住在這裡 45 年，他今年已經 60 歲了，雖然今年休耕，不過為了多少貼補一下，他今年在這附近種菜。說起灌溉的用水，呂阿伯不是很滿意，因為水是從埔心溪接來的，而埔心溪上游的工廠污染是眾所皆知的。</p> | <p>附近種田的呂先生</p> |

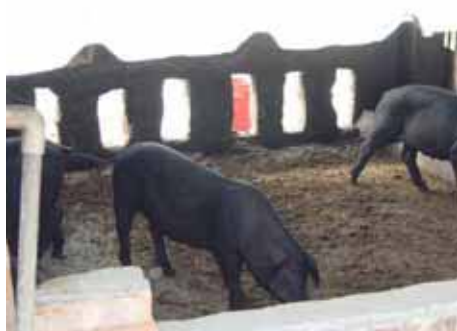
| | | <p>呂阿伯正在巡視菜園並澆水。</p> | <p>豬舍</p> |
| | | <p>在呂太太的房子後面，有條小水溝，他們在小水溝的旁邊養了一些小豬，豬糞排到小水溝裡。</p> | |

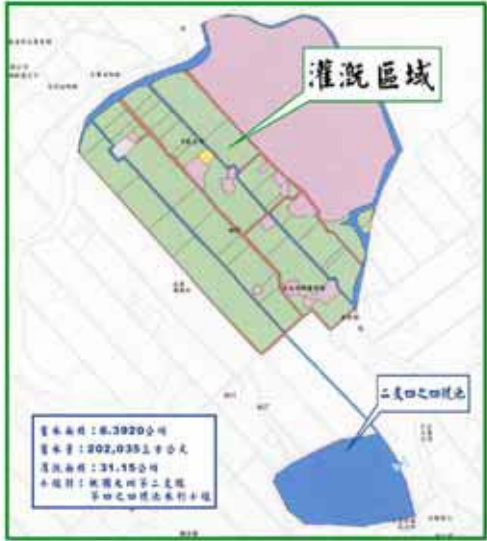
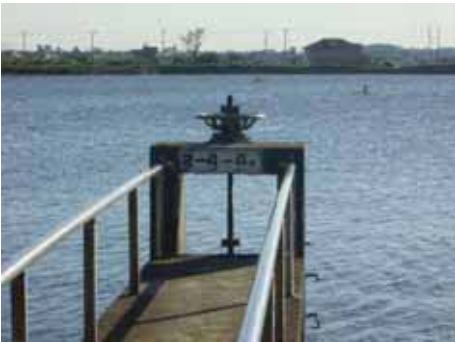
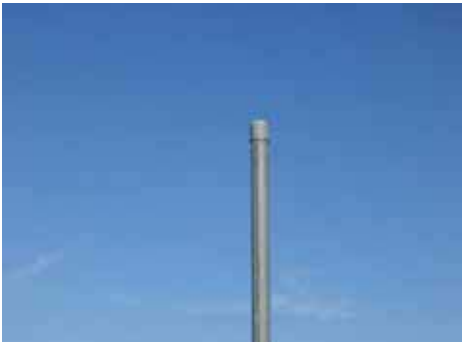
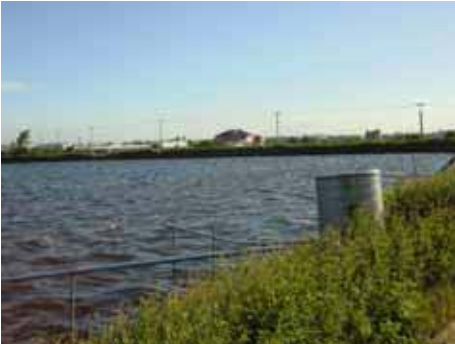
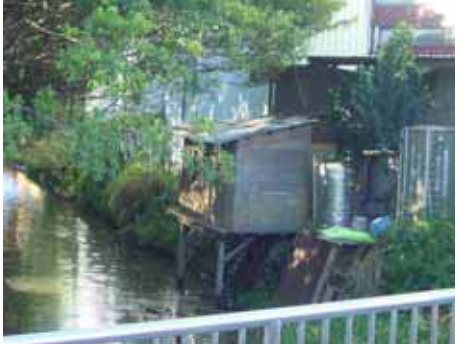
| 5 | 地理環境、埤塘水路網路及灌溉範圍 | <p>水閘門：1 座      連結灌溉之水道：1 條</p> <div style="display: flex; justify-content: space-around;"> <div style="text-align: center;"> <p>出水閘門</p> </div> <div style="text-align: center;"> <p>告示牌已被偷走</p> </div> </div> <div style="display: flex; justify-content: space-around;"> <div style="text-align: center;"> <p>埤塘周邊環境</p> </div> <div style="text-align: center;"> <p>埔心溪</p> </div> </div> |

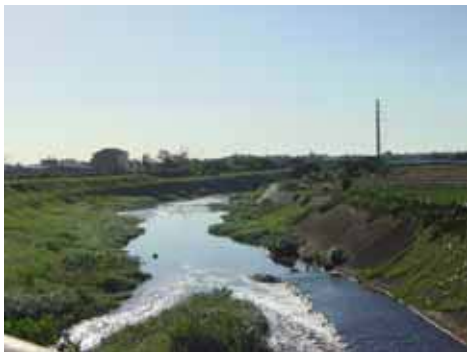
| 10 | 污染破壞等各種危機、<br>威脅及因應對策 | <p>后厝大埤和沙崙大埤、客人埤，都是同一個供水系統，自埔心溪引水，因為后厝大埤位於沙崙大埤的下游，往往接到的水會比較少，也比較髒。</p> <p>但是自從林口火力發電廠運作以來，此地剛好位於火力廠的落塵區；並且，因為貝類大量在林口火力發電廠的冷卻水口生長附著，而電廠時常使用強酸清除貝類，強酸氣體也造成這附近的空氣污染，嚴重時，連生命力強韌的林投都完全枯乾。再加上大園特殊工業園區的興起，一些電鍍工廠排放的廢氣在吹起南風時，也使這裡變成落塵點。嚴重的空氣污染，就連網室蔬菜的通氣口附近的蔬菜都會因為淋到酸雨而枯黃。直到現在，當地還是有一些人在種植青蔥，但是品質和產量已經大不如從前。</p> <p>污染嚴重的埔心溪</p> | |

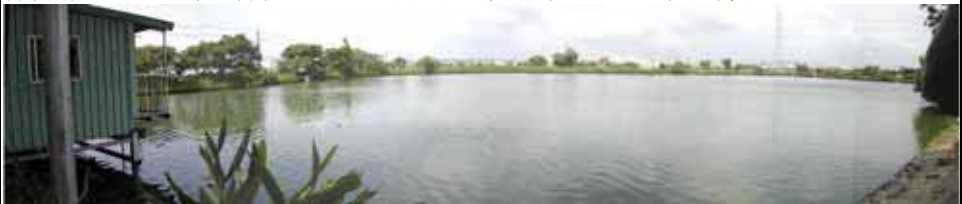
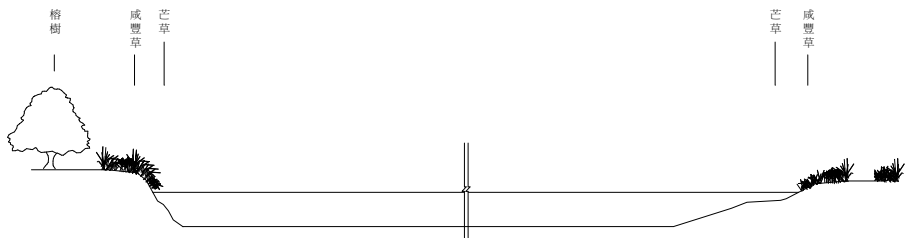
| 桃園大圳 | | 編號 | 第 3 支線第 1 號池 | 埤塘舊名 | 無 |
|---|---|---|---|---|---|
| | | <p>在入口處有一水閘門，它聯絡著附近水圳的往來，但因垃圾堆積，形成水路堵塞情形。而在埤塘左側有一水閘門，亦管理其他農田的放水。</p> <p>埤塘剖面示意圖</p> | | | |

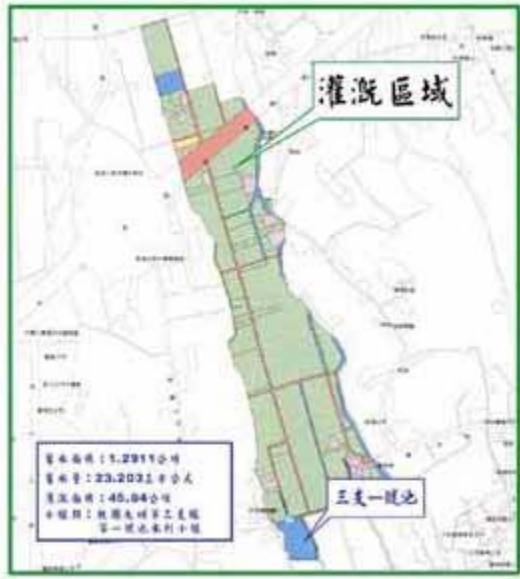
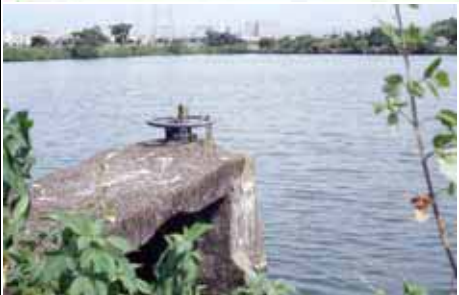
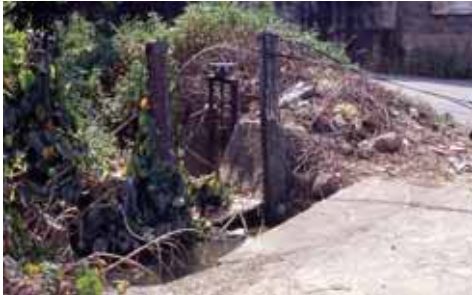
| <p>5</p> | <p>地理環境、埤塘水路網路及灌溉範圍</p> | <p>水閘門：2 座      連結灌溉之水道：1 條</p> <p>水閘門一                      水閘門二</p> |

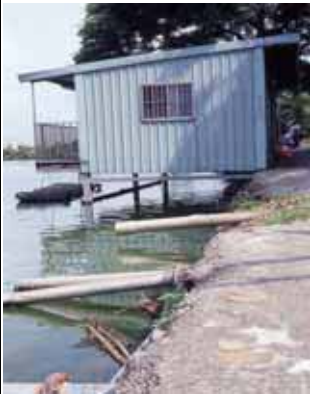
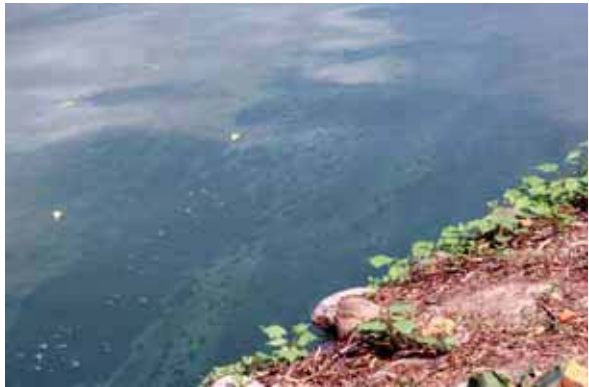
| <p>6</p> | <p>生態系概況（水體、水質、動植物）</p> | <p>搭載埤塘旁管理者的鐵皮屋      水質略有優養化的情形</p> <p>此區鳥類多為白鷺鷥，因埤塘缺乏照顧，水質略有污染。左圖，因排水管的增設，產生水質呈現飄著綠色浮油景象(右圖)，需要相關單位加以重視。水中生物目前得知有大頭鰱、水鰓等。</p> |

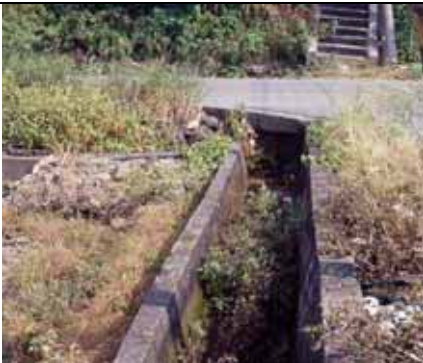
| 9 | 管理維護及使用情況說明（如管理單位、方法、維護情形、產權及使用權狀況） | <div></div> <div>灌溉溝渠</div> <p>產權歸屬桃園農田水利會所管轄。經由田野調查，目前當作魚池使用，但因白天無人在此看管，垃圾污染造成無法可管的情況。因近日天候炎熱水源不足，許多農地休耕，而埤塘旁的水圳也乾涸，呈現荒涼的景緻。</p> | | |

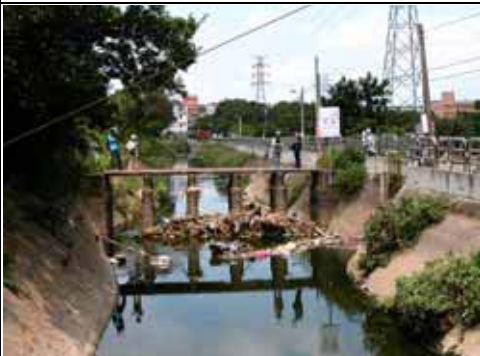
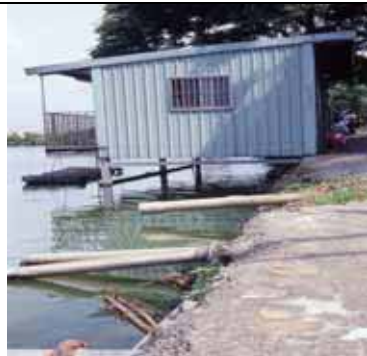
| 10 | 污染破壞等各種危機、威脅及因應對策 | <div></div> <div>桃園大圳三支圳入口</div> <div></div> <div>3-1 號池</div> <p>3-1 號池與大圳連結處，因近來放水較少，此區多為休耕，形成垃圾堆積于大圳主圳圳道中，惡臭隨著氣溫升高而遽增。其埤塘近入口之處，排水管林立，形成污染的來源之一。目前，水中優氧化嚴重，水中魚類偶需浮出水面方得以呼吸，由於垃圾很多，在閘道口需要以濾網將其過濾，才不致造成整個埤塘的垃圾污染。</p> <p>垃圾污染源由於在閘道口處經由濾網過濾，水中人為垃圾污染情形尚可，但在閘道口處可見垃圾淤積情形。</p> <p>經過調查多為家庭排水，同時水利會都有定期在清理欄污柵所攔截下來的漂流物。</p> <p>3-1 附近還有一處瓦斯分裝站，對於本地居民居住安全造成相當大的威脅與隱憂。</p> | | |

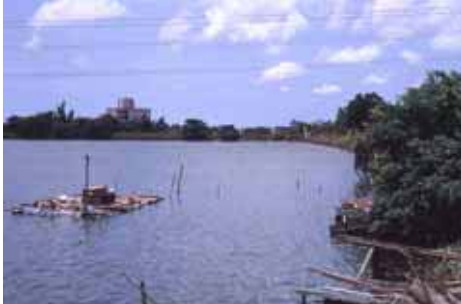
| 6 | 生態系概況（水體、水質、動植物） | <div data-bbox="542 907 1005 1209"> <p>打氣工具</p> </div> <div data-bbox="1029 907 1484 1209"> <p>彩葉草</p> </div> <div data-bbox="542 1243 1005 1579"> <p>紫花霍香薷</p> </div> <div data-bbox="1029 1243 1484 1579"> <p>樹薯</p> </div> <p>目前為灌溉兼魚池功能，在其埤塘旁，灌木與喬木座落其中。池裡目前有鯉魚，草魚，烏鰡，鰻魚，吳郭魚，大頭鰱，鰱，福壽螺等。鳥類有除了白鷺鷥外，尚有夜鷺，偶有綠頭鴨。附近農家目前有養殖黑豬、雞、狗，對池中生態體系形成污染源，並且因著養殖，餵食之飼料造成池中養分過剩之情形。</p> |

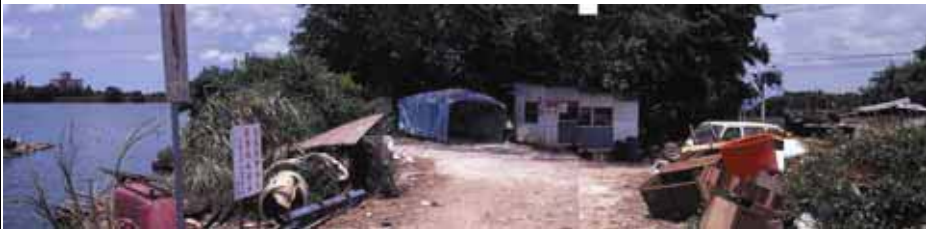
| 10 | 污染破壞等各種危機、<br>威脅及因應對策 | <p>附近居民於週遭環境棄置廢棄物，造成埤塘整體環境的破壞與凌亂的視野，甚至有任其荒廢之虞。且由於埤塘附近有飼養動物，動物的排泄物或飼料，對埤塘的水質產生不良的影響，需相關單位及居民加以重視，維持埤塘生態的整潔。</p> | |

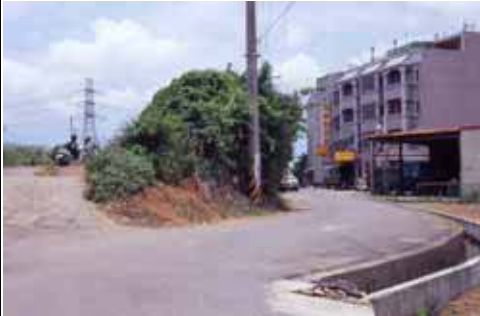
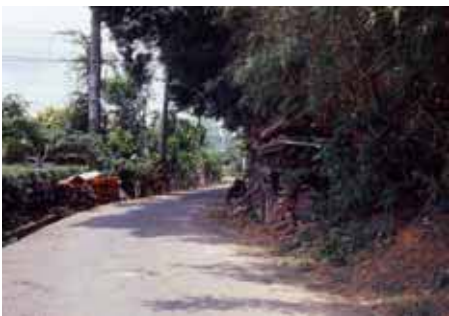
| 桃園大圳 | | 編號 | 第3支線第3號池 | 埤塘舊名 | 無 |
|---|---|---|---|---|---|
| | | <p>此區水圳環繞於埤塘周圍，因現處休耕，所有支圳皆呈現無水的現象。</p> | | | |

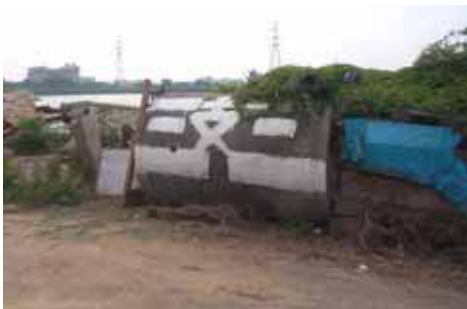
| 9 | 管理維護及使用情況說明(如管理單位、方法、維護情形、產權及使用權狀況) | <p>埤塘的產權歸屬桃園農田水利會所管轄，可以看出管理的不錯，只可惜人爲的垃圾還是很多，許多不肖的業者將廢棄物及廢土丟棄在埤塘的堤岸上，造成許多環境的危害，是值得有關單位注意的。目前水利會已經加強管理，防止這類事件發生，3-3 埤塘上的廢棄物也已處理完畢。</p> <p>其旁的廢棄公車情景〔已處理〕</p> | | |

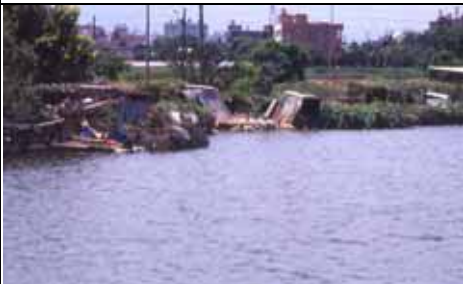
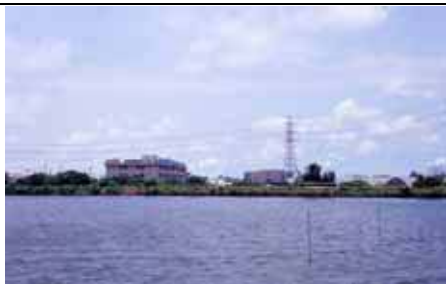
| 10 | 污染破壞等各種危機、威脅及因應對策 | <p>埤塘旁的養鴨與垃圾造成環境破壞                      附近的民居</p> <p>此埤塘地處偏遠，附近因距離工廠近，吵雜聲不斷，人爲破壞嚴重，廢棄公車棄置與埤塘旁養鴨情形，造成景觀上的破壞。</p> | | |

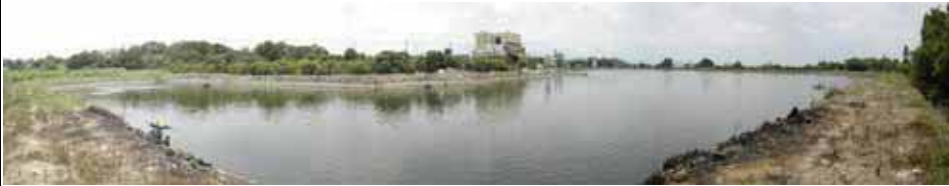
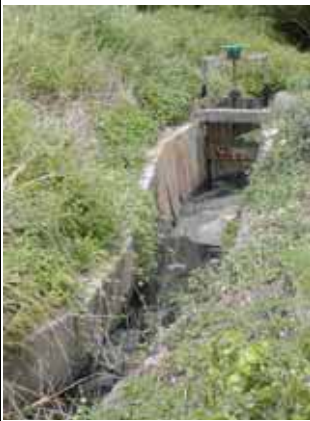
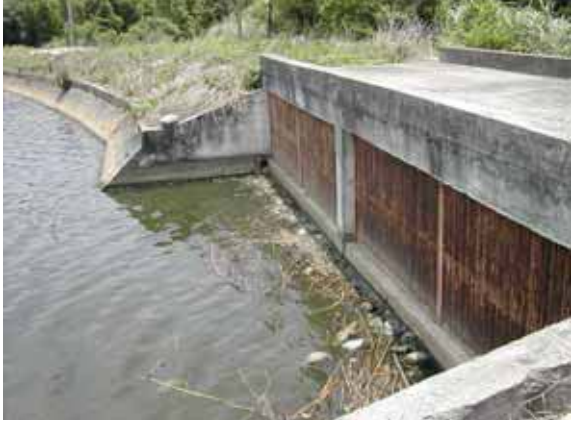
| 4 | 存在樣貌（全景圖、局部圖） | <p>蓄水面積：4.1350 公頃 蓄水量：88085 立方公尺 灌溉面積：5.05 公頃 水深：2.14 公尺</p> <p>全景圖</p> <p>局部圖</p> <p>埤塘剖面示意圖</p> |

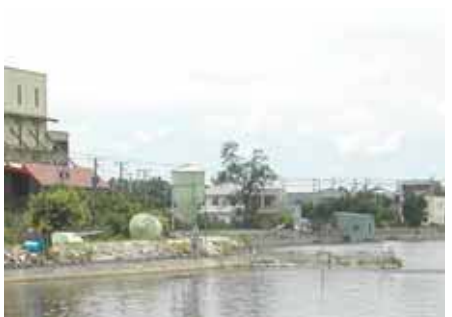
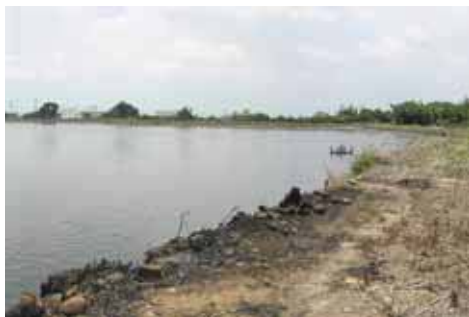
| 9 | 管理維護及使用情況說明（如管理單位、方法、維護情形、產權及使用權狀況） | <div></div> <p>養殖魚類的魚飼料筒</p> <p>埤塘旁燒完的垃圾</p> <p>產權歸屬桃園農田水利會所管轄。目前為租用的養殖魚池，然埤塘環境的管理情況並不良好，有些飼料機任其毀壞傾倒在旁邊，而打氣機具也已經停止運作並被擱置在岸處，埤塘整體環境無妥善整頓或清理，造成埤塘機能喪失，環境凌亂不堪。</p> | | |

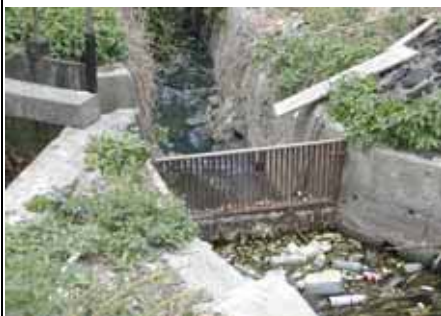
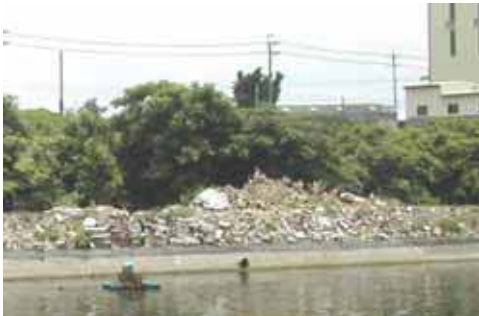
| 10 | 污染破壞等各種危機、威脅及因應對策 | <div></div> <p>水圳入水口的垃圾</p> <p>塘邊堆放的垃圾</p> <p>水質尚可，但鄰近工廠的廢水排入附近圳道或丟棄垃圾等情況嚴重，且在埤塘沿岸惡意傾倒大量建築廢土掩埋或焚燒廢棄物，需要相關單位加以重視。已處理。</p> | | |

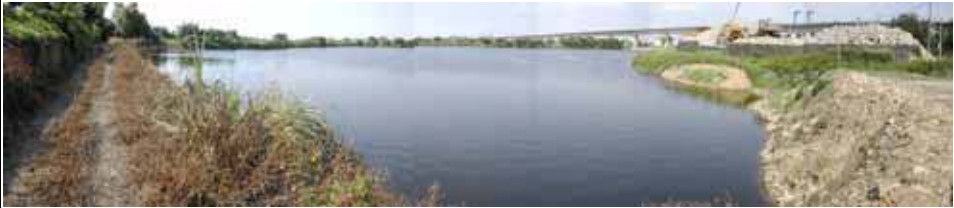
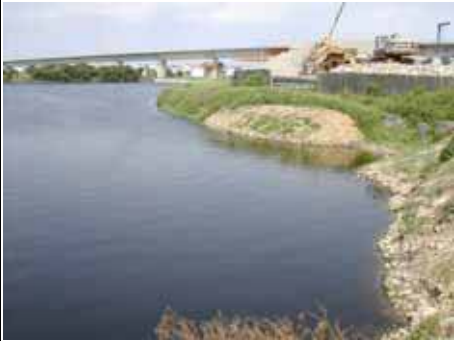
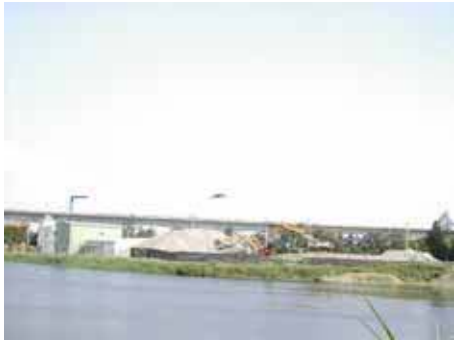
| <div>4</div> | <div>存在樣貌（全景圖、局部圖）</div> | <div>蓄水面積：4.3733 公頃 蓄水量：62.244 立方公尺 灌溉面積： 50.9 公頃 水深：1.43 公尺</div> <div></div> <div>全景圖</div> <div></div> <div>局部圖</div> <div></div> <div>局部圖</div> <div></div> <div>埤塘剖面示意圖</div> |

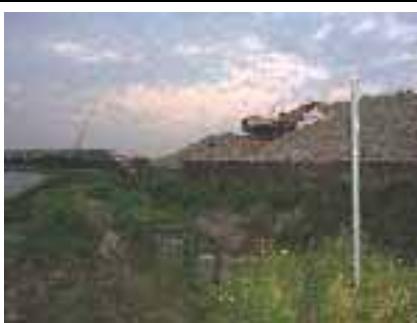
| 10 | 污染破壞等各種危機、威脅及因應對策 | <div><p>死魚浮屍</p></div> <div><p>工程機具與石塊</p></div> <p>埤塘岸邊有大量死魚浮屍，造成環境污染與惡臭難聞的空氣。而高鐵施工的挖掘、回填的工程，在附近堆置了大量的工程機具與石塊，造成埤塘環境的破壞與改變。</p> | | |

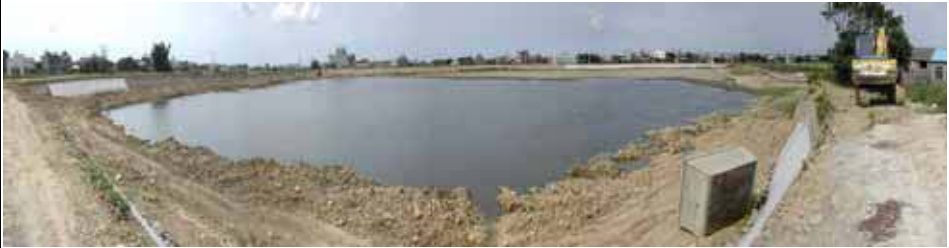
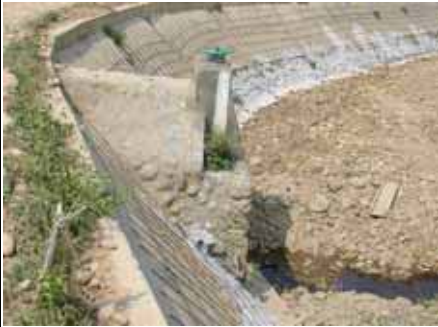
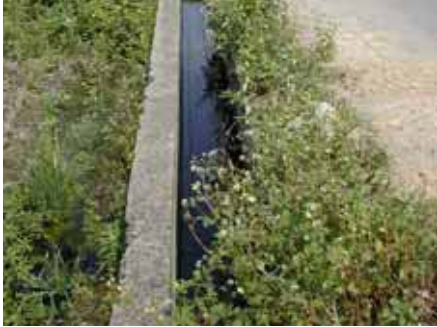
| <div>4</div> | <div>存在樣貌（全景圖、局部圖）</div> | <div>蓄水面積：3.7210 公頃    蓄水量：77868 立方公尺    灌溉面積：24.68 公頃    水深：2.09 公尺</div> <div></div> <div>全景圖</div> <div></div> <div>局部圖                      灌溉溝渠</div> <div></div> <div>埤塘剖面示意圖</div> |

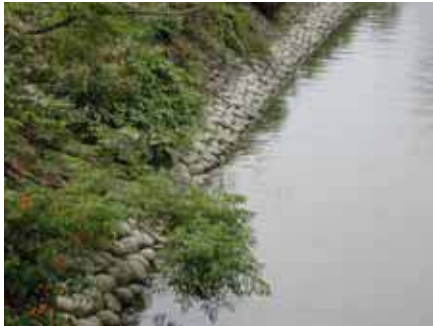
| 10 | 污染破壞等各種危機、<br>威脅及因應對策 | <br>埤塘邊的工廠 | <br>人工化的壁體 | 以人工化的壁體取代自然的生態工法，在現階段而言，外觀上以美觀取勝，在長期而言，對於自然生態平衡有其影響性。 |

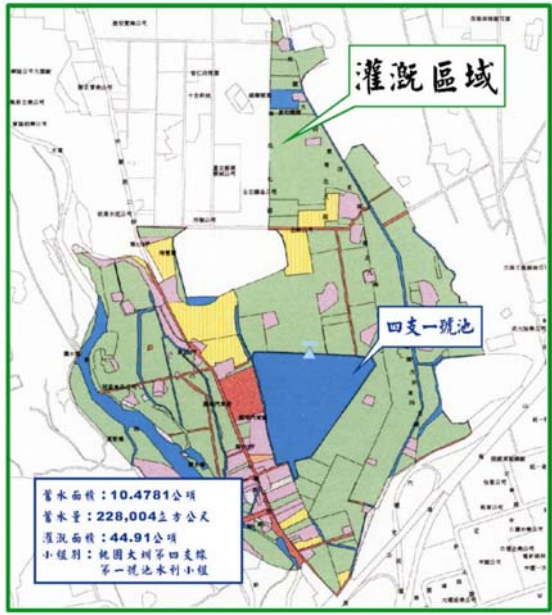
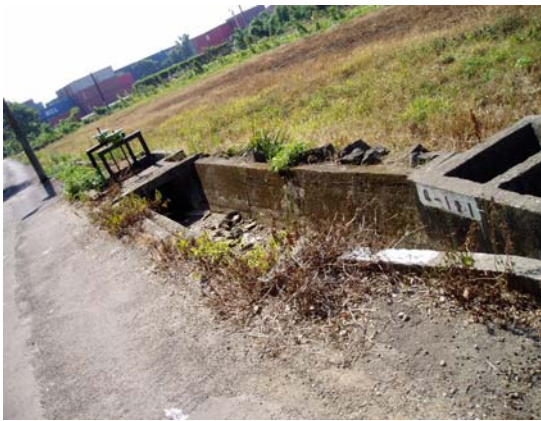
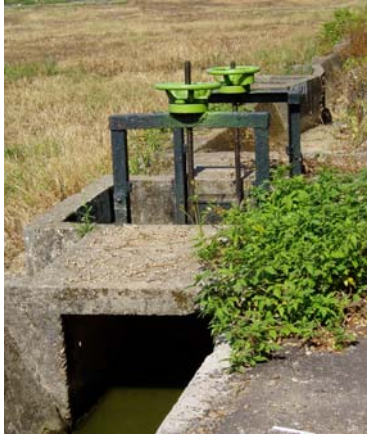
| <p>5</p> | <p>地理環境、埤塘水路網路及灌溉範圍</p> | <p>水閘門： 2 座      連結灌溉之水道： 1 條</p> <p>水閘門與渠道</p> <p>分水閘門</p> |

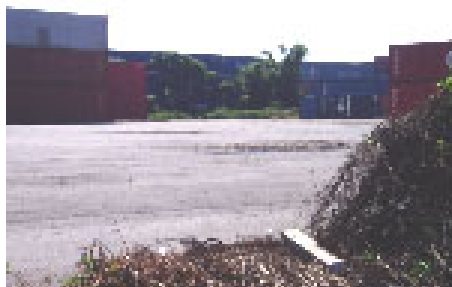
| | | 埤塘旁的堆積物 | 附近的工廠及住家 |
| | | 此埤塘由於某機構打算在其上興建表演性質場所，故將埤塘底部池水向下挖深，挖上來之土則堆積在埤塘中央，形成一處小沙丘，目前尚未動工。 | |

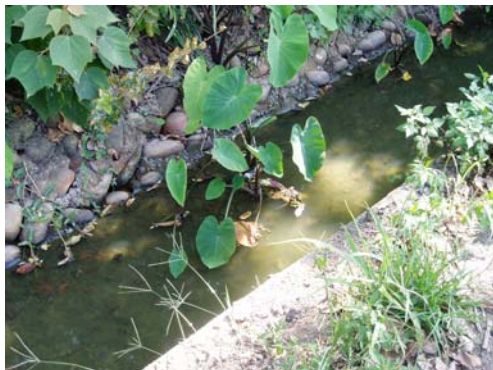
| 10 | 污染破壞等各種危機、威脅及因應對策 | <div></div> <div></div> <div>第4支線主線</div> <div>流入埤塘內的水</div> <p>整體而言，因有人管理此埤塘，使水質乾淨。但此為休耕期，因著餵魚飼料大量倒入水中，埤塘中的水並無增多，可能會造成水質的優氧化。</p> <p>經過與周圍農民訪談得知，因著承租，埤塘旁有人藉此養豬，其排泄與飼料產生許多污染，造成水中異味無法散去，尤其是大雨過後，許多農人是不輕易讓自己所飼養的家禽下水。不過水利會在91年8月9日及10月16日兩次的調查記錄，水質等級都在C1-S1，完全符合標準，因此，污染的程度應該不大。</p> | | |

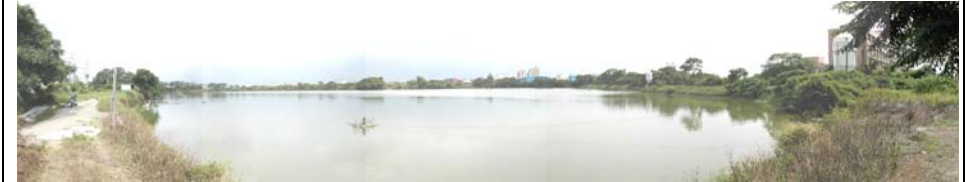
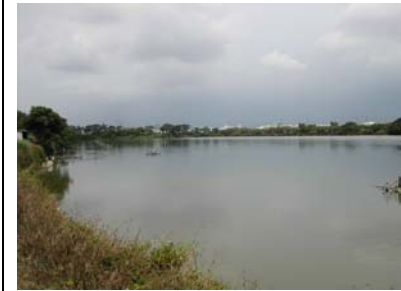
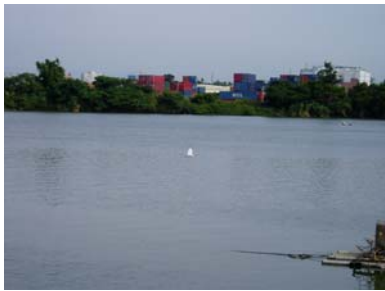
| 4 | 存在樣貌（全景圖、局部圖） | <p>蓄水面積：7.6515 公頃 蓄水量：153,841 立方公尺 灌溉面積：43.91 公頃 水深：2.010 公尺</p> <p>全景圖 1</p> <p>全景圖 2</p> <p>局部圖 1</p> <p>局部圖 2</p> <p>埤塘剖面示意圖</p> |

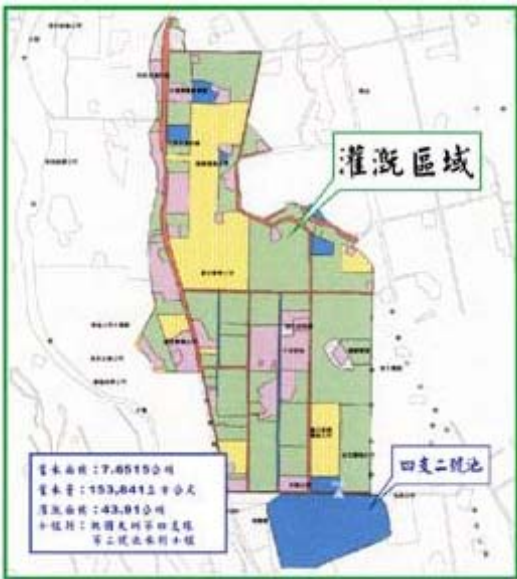
| <p>5</p> | <p>地理環境、埤塘水路網路及灌溉範圍</p> | <p>水閘門： 2 座      連結灌溉之水道： 1 條</p> <p>分水閘門</p> <p>出水口閘門</p> |

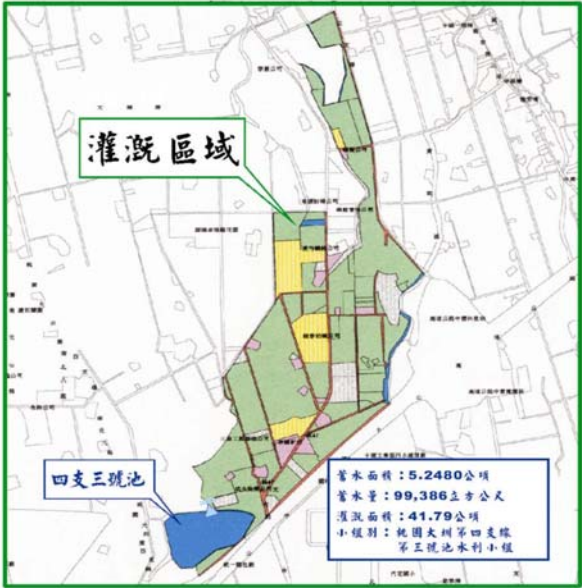
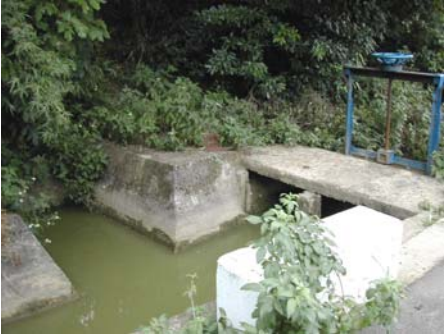
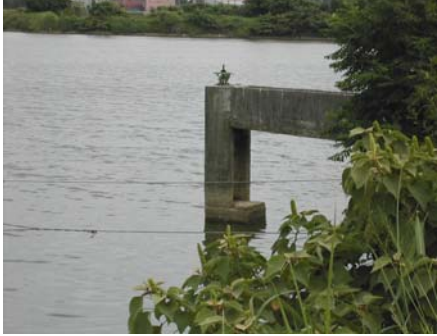
| 5 | 地理環境、埤塘水路網路及灌溉範圍 | <p>水閘門：2 座      連結灌溉之水道：1 條</p> <p>水閘門 1</p> <p>水閘門 2</p> |

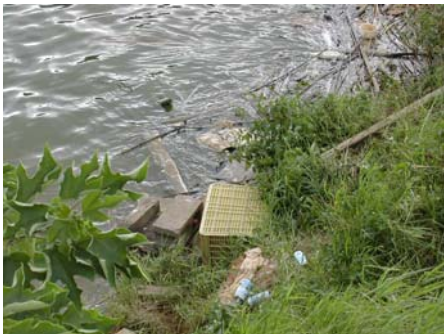
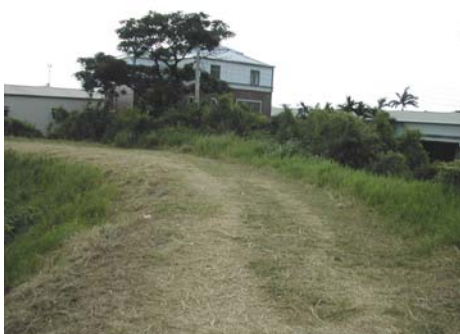
| 10 | 污染破壞等各種危機、威脅及因應對策 | <p>埤塘旁的污染現況</p> | <p>埤塘旁的工廠</p> | <p>鄰近有工廠，工廠緊鄰 4-3 號埤塘。工廠污水恐對埤塘造成影響，所幸根據水利會的 91 年 8 月 9 日的調查記錄，水質等級為 C1-S1，而 10 月 16 日的調查記錄，水質等級也為 C2-S1，因此都符合水質標準。另外，埤塘緊鄰中山高速公路，其空氣與噪音等公害，是此埤塘所面臨的問題。</p> |

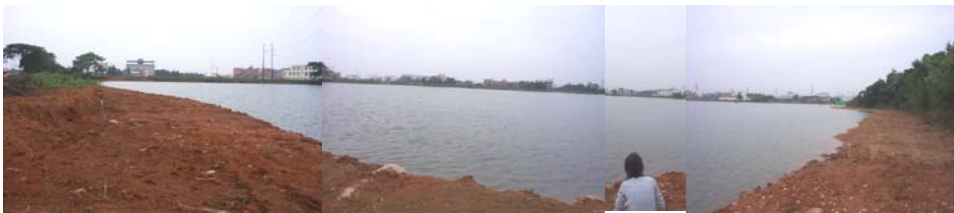
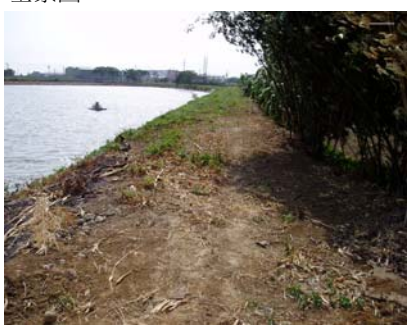
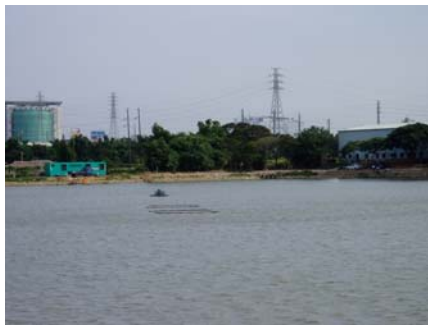
| 桃園大圳 | | 編號 | 第 4 支線第 4 號池 | 埤塘舊名 | 七股大埤 |
|---|---|---|---|---|---|
| 4 | 存在樣貌 (全景圖、局部圖) | 蓄水面積: 5.4185 公頃 蓄水量: 107,095 立方公尺 灌溉面積: 77.74 公頃 水深: 1.976 公尺<br> | | | |

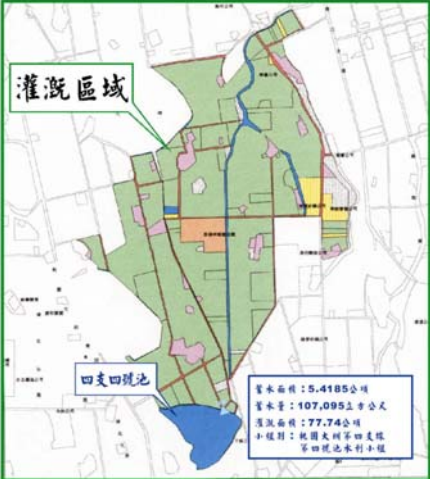
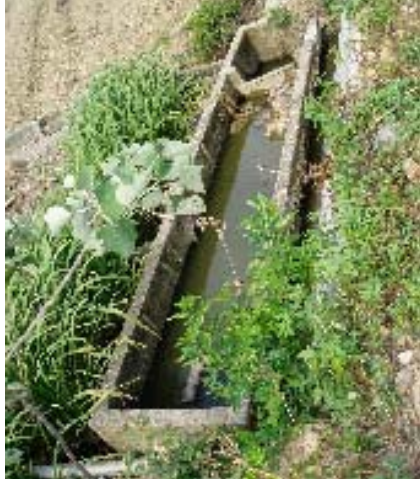
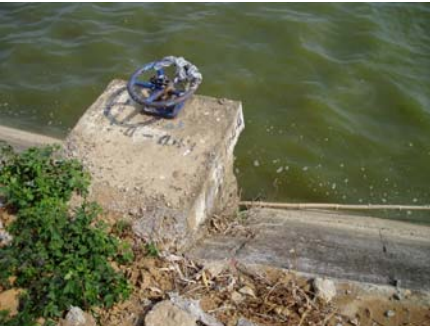
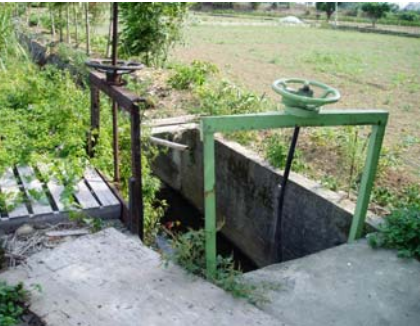
| 5 | 地理環境、埤塘水路網路及灌溉範圍 | <p>水閘門：2 座      連結灌溉之水道：4 條</p> <div style="display: flex; justify-content: space-around;"> </div> <p style="text-align: center;">埤塘渠道</p> <div style="display: flex; justify-content: space-around;"> </div> <p style="display: flex; justify-content: space-around;">水閘門      水閘門</p> |

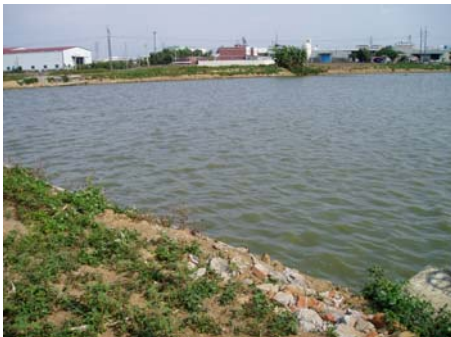
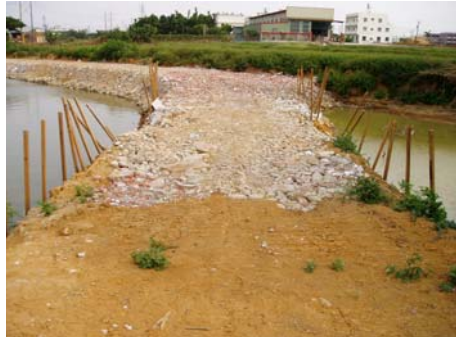
| 9 | 管理維護及使用情況說明（如管理單位、方法、維護情形、產權及使用權狀況） | <div><p>埤塘旁現況</p></div> <div><p>整修中的堤岸道路</p></div> <p>埤塘的產權隸屬於水利會，目前由水利小組管理，而管理埤塘的小組長冀望開放埤塘某個區域讓附近民眾有活動空間，即烤肉的遊憩場所。因此，目前，水利會仍在規劃與整建中。</p> | | |

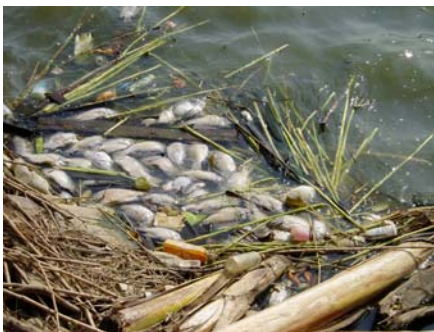
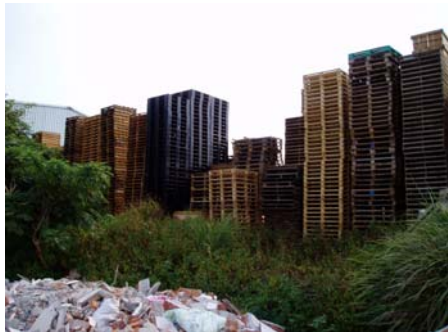
| 10 | 污染破壞等各種危機、威脅及因應對策 | <div><p>埤塘旁的污染現況</p></div> <div><p>埤塘旁堆放廢棄物之景象</p></div> <p>埤塘水面，有一處漂浮著一群死魚，原因據小組長描述，因幾個月石門水庫缺水而不放水以及受到當地廢棄物之污染，水質產生變化造成此現象發生。</p> <p>其次，附近少有規劃植被，造成地景貧乏，生態多樣性減少，而夏季到來時，熱度升高，需相關單位加以重視。</p> | | |

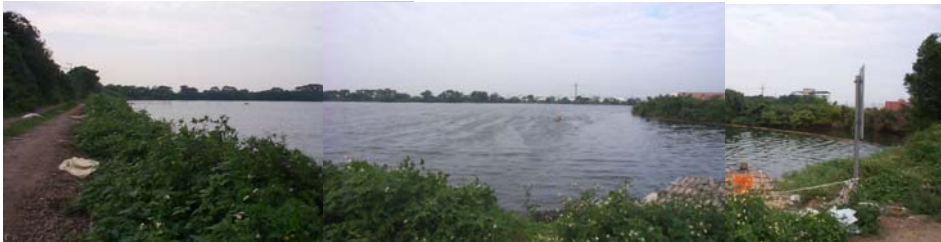
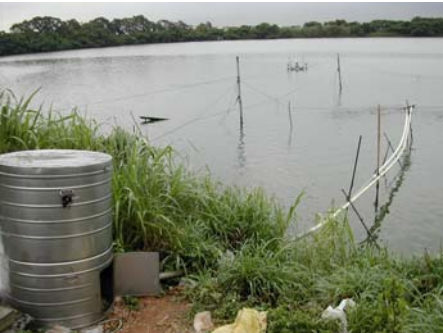
| 桃園大圳 | | 編號 | 第 4 支線第 5 號池 | 埤塘舊名 | 無 |
|---|---|---|---|---|---|
| 4 | 存在樣貌 (全景圖、局部圖) | 蓄水面積: 8.9085 公頃 蓄水量: 191,391 立方公尺 灌溉面積: 63.24 公頃 水深: 2.148 公尺 | | | |
| | | <p>全景圖</p> <p>埤塘局部</p> | | | |

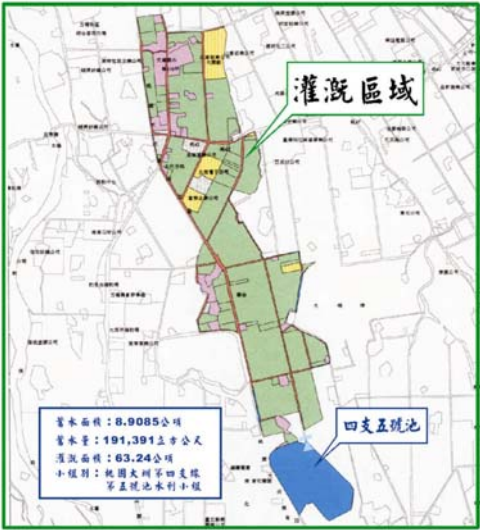
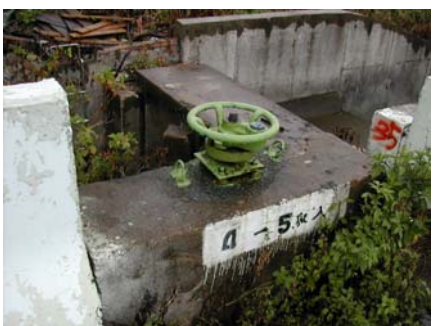
| 5 | 地理環境、埤塘水路網路及灌溉範圍 | <p>水閘門：2 座      連結灌溉之水道：2 條</p> <p>水閘門進水口                      水閘門</p> |

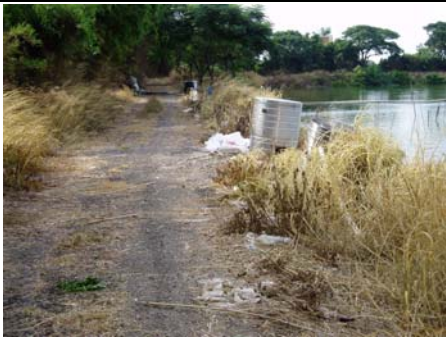
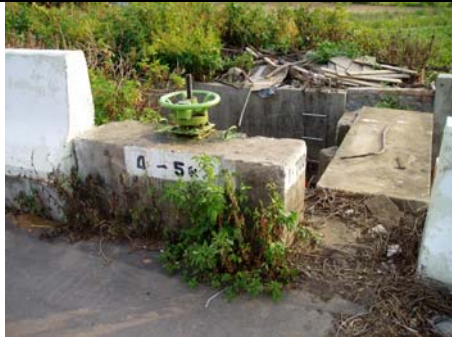
| 9 | 管理維護及使用情況說明（如管理單位、方法、維護情形、產權及使用權狀況） | <br>堤岸上的道路 | <br>水閘門 | 產權歸屬桃園農田水利會所管轄。在此次觀察中，正值埤塘旁正在做剪修附近樹木的工程，原因是在避免颱風來時不致影響到埤邊的穩固度。 | |

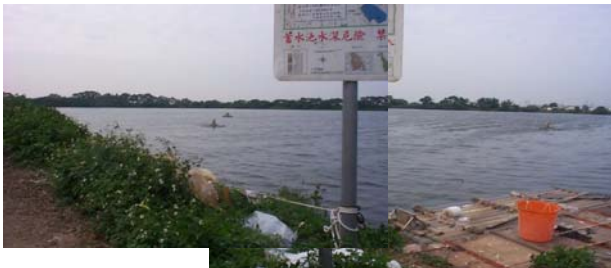
| 10 | 污染破壞等各種危機、威脅及因應對策 | <br>垃圾污染之現況 | | | 週遭垃圾堆積，造成環境的髒亂。目前，新聞報導魚群大量死亡，一般民眾似乎有誤會以為是由於飼料放太多導致養分過高，但據小組長向調查員表示，水利會有派人來勘查過，真正原因是由於水閒置太久的原因，水質易變臭。 |

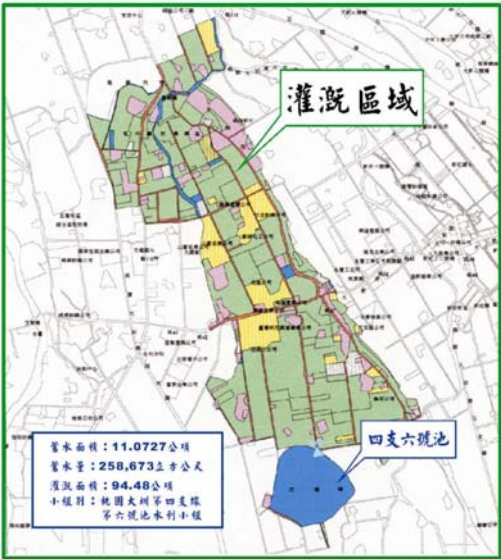
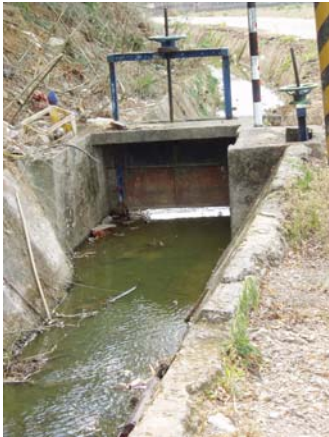
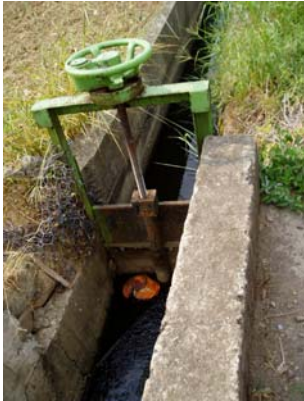
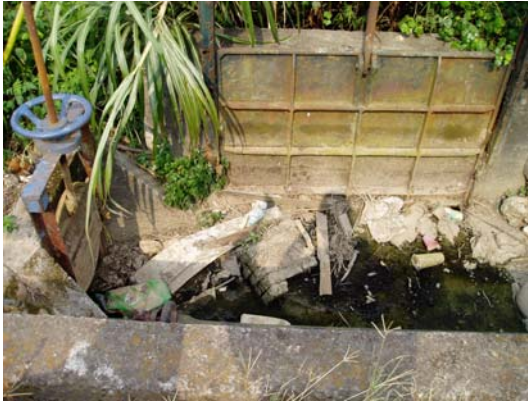
| 5 | <p>地理環境、埤塘水路網路及灌溉範圍</p> | <p>水閘門： 2 座      連結灌溉之水道： 2 條</p> <div> <p>水閘門</p> <p>水閘門</p> </div> |

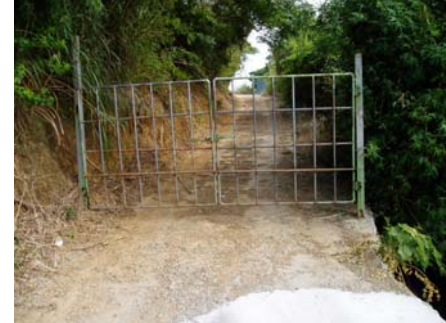
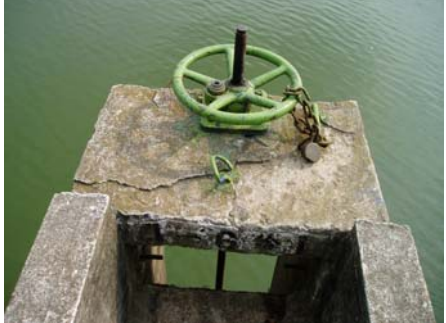
| 9 | 管理維護及使用情況說明（如管理單位、方法、維護情形、產權及使用權狀況） | <div data-bbox="544 1294 991 1615"> </div> <div data-bbox="544 1621 671 1653"> <p>埤塘入口處</p> </div> <div data-bbox="1018 1294 1465 1615"> </div> <div data-bbox="1018 1621 1114 1653"> <p>蓄水閘門</p> </div> <p>埤塘旁雖有小屋，但是從大門緊閉，人煙稀少看來，且不易通行，除了相關人員管理水閘門外，應無其他特別活動。</p> |

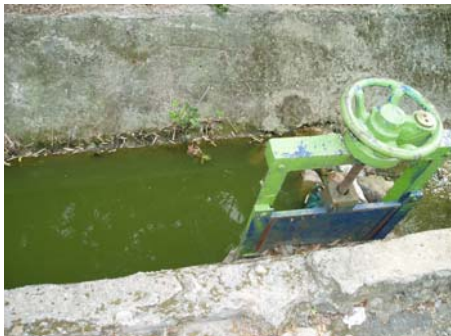
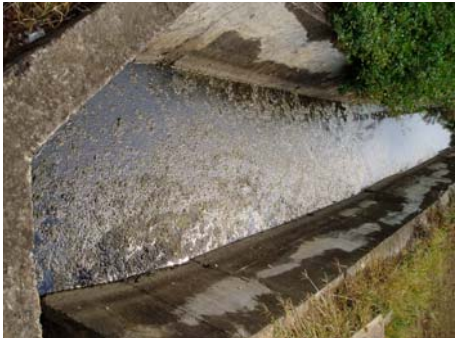
| | | <p>深綠色的水質</p> <p>埤塘旁有魚屍與鳥屍，缺乏整理的情況下，促成環境的更加髒亂，水利會表示如有此情形發生，將會立即處理。其旁雖有養雞場，但已無養殖行為，主要污染源來自埤塘水源本身的變質而變臭、變髒。</p> | <p>汙染嚴重的水溝</p> | |

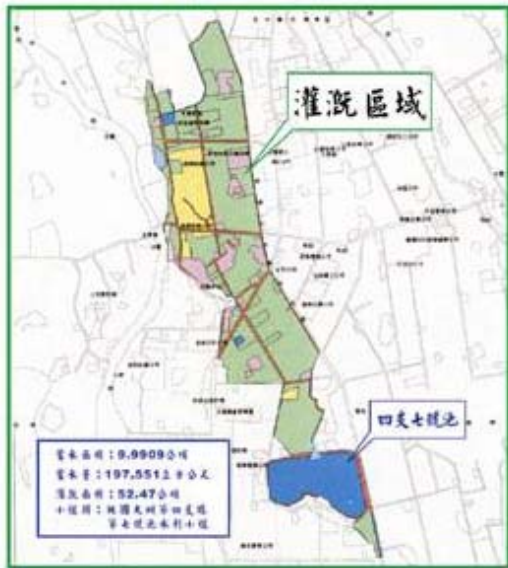
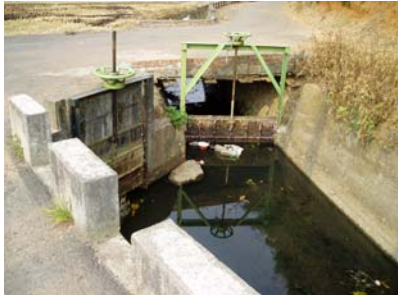
| 5 | 地理環境、埤塘水路網路及灌溉範圍 | <div>水閘門：1 座      連結灌溉之水道：1 條</div> <div></div> <div>水閘門</div> |

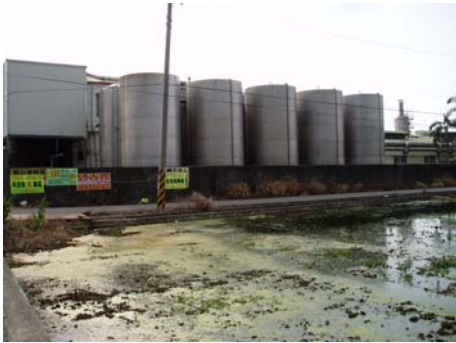
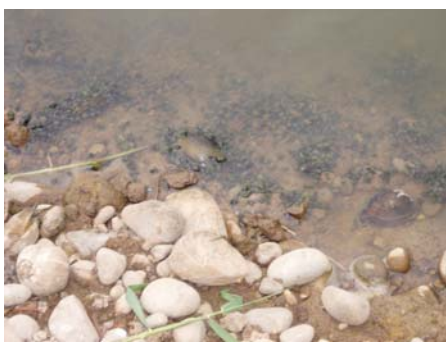
| 10 | 污染破壞等各種危機、威脅及因應對策 | <div></div> <div></div> <div><p>附近的工廠</p><p>清澈的水質</p><p>污染主要是外來的釣客人為的垃圾污染，附近雖有零星的工廠，但沒有造成太大的污染，從照片中看到水中的魚及烏龜在爬行，就知道水質情況良好，而水利會 3 次的水質調查記錄，也都符合標準值。</p></div> | |

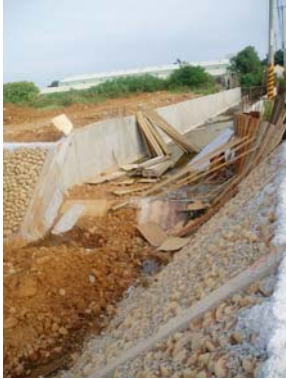
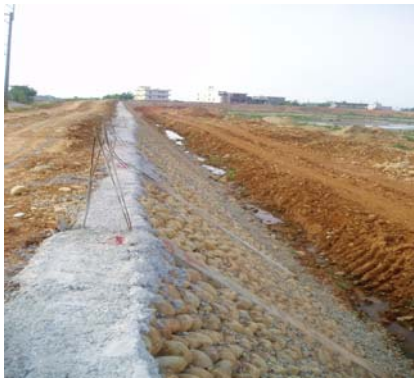
| | | <div></div> <div>埤塘目前施工情形</div> <div>目前埤塘呈現乾枯情形</div> |

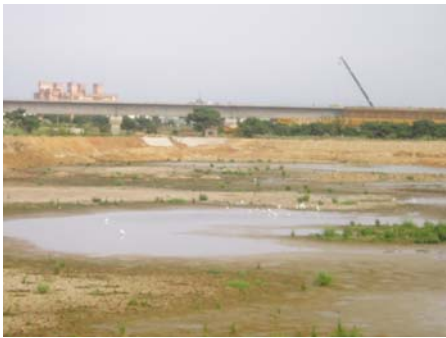
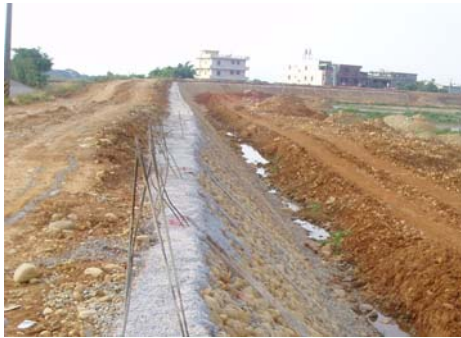
| 9 | 管理維護及使用情況說明（如管理單位、方法、維護情形、產權及使用權狀況） | <div data-bbox="544 226 991 562"> </div> <div data-bbox="1015 226 1477 562"> </div> <p>高鐵工程</p> <p>興建中的護岸</p> <p>埤塘目前整修中，主要針對其壁體與池底，經費來源是水利會，一年一個支圳僅能有一口埤可申請整修。</p> <p>經由訪談得知，在此處的埤塘面積大多都有比以往減小的情形，這是由於水利會將土地變賣掉之原因，如此號埤塘便是一例，本來應為形狀完整，但現在卻明顯缺一塊土地。由於產權問題，因此只能更動那塊地，否則可能埤塘面積會比現在更小。</p> | | |

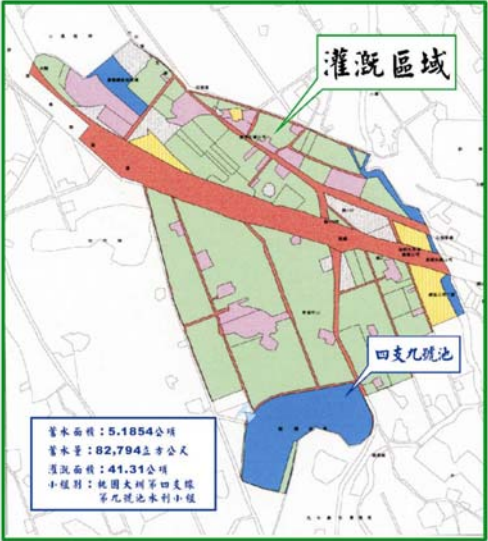
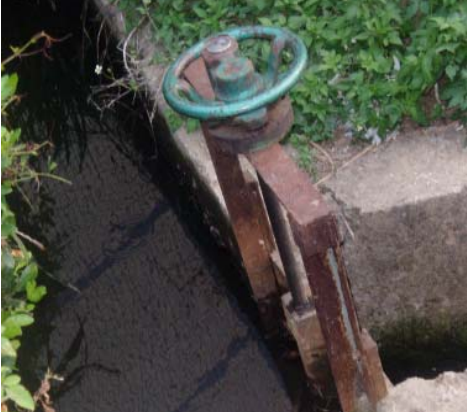
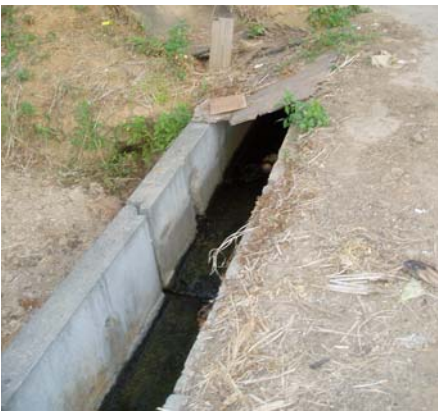
| <p>5</p> | <p>地理環境、埤塘水路網路及灌溉範圍</p> | <p>水閘門： 1 座      連結灌溉之水道： 1 條</p> <p>水閘門                      渠道</p> |

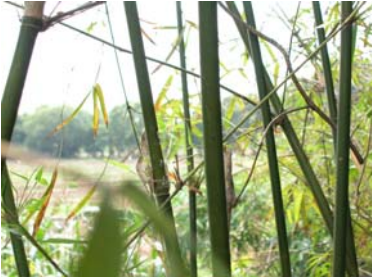
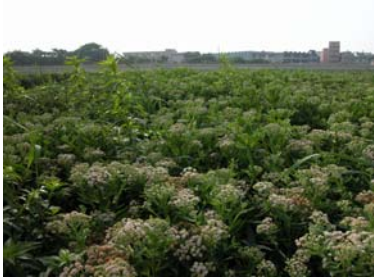
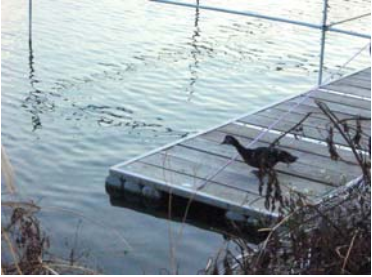
| <p>6</p> | <p>生態系概況（水體、水質、動植物）</p> | <p>此埤塘水體尚可，因綠頭鴨在此游泳，使其證明。除了人爲的如遊客的污染之外，化學工廠的污染就顯的少多了，水中也無優養化的情形。</p> <p>竹林                      濱當歸</p> <p>鳥類</p> |

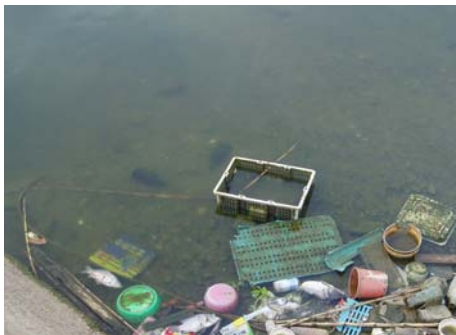
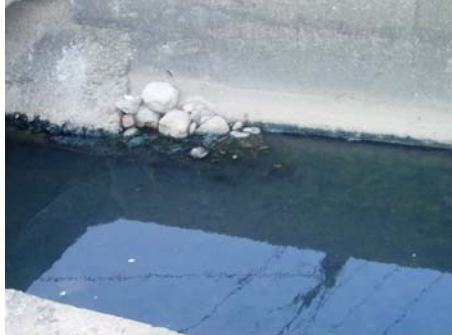
| 10 | 污染破壞等各種危機、威脅及因應對策 | <div></div> <div>目前之垃圾污染</div> <div></div> <div>黑色的溝水</div> <p>水質看起來還不太嚴重，由於並不靠近河水支流處，較少工業污染。主要污染來自於遊客丟棄之垃圾物。水利會將加強宣導小組長，希望儘量不要開放給民眾垂釣，避免污染水源以及對釣客的安全考量。</p> | | |

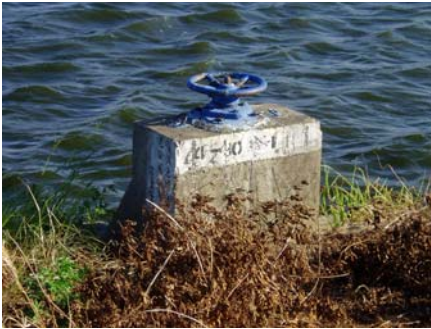
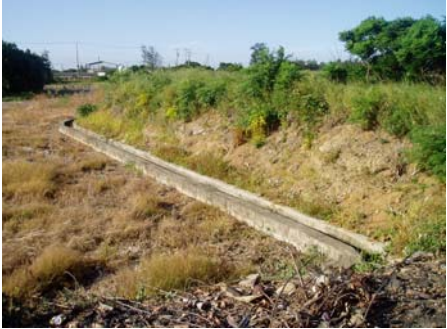
| 5 | 地理環境、埤塘水路網路及灌溉範圍 | <p>水閘門： 1 座      連結灌溉之水道： 1 條</p> <p>水閘門</p> <p>灌溉渠道</p> |

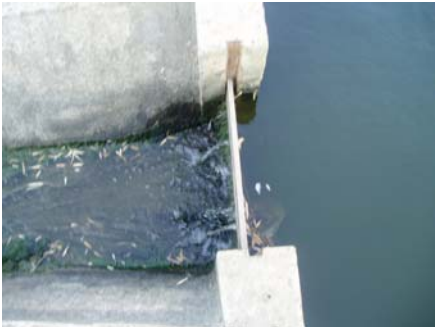
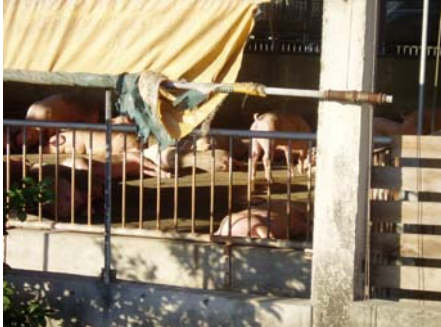
| 10 | 污染破壞等各種危機、威脅及因應對策 | <p>因處休耕期，埤塘水質看起較乾淨，似乎未遭到人為污染。旁邊有養豬戶，其排泄物可能順溝水流入埤塘中，與鄰近居民比較少聯絡，居民對他們表示陌生。根據水利會調查資料，水質等級在 C2-S1，應該還算不錯，因此污染程度不高。</p> <div></div> <p>入水口的垃圾</p> <p>養豬場</p> | | |

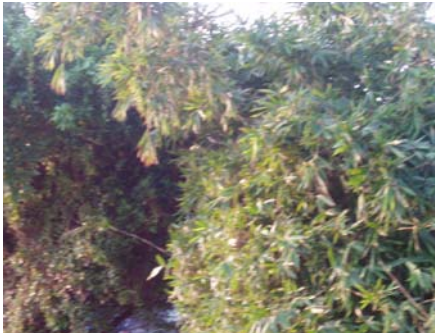
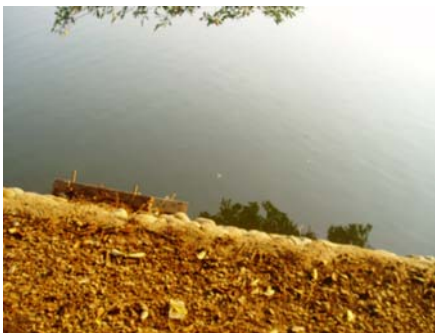
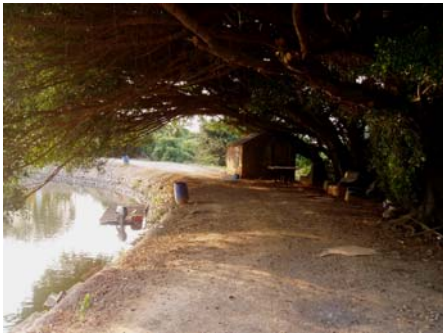
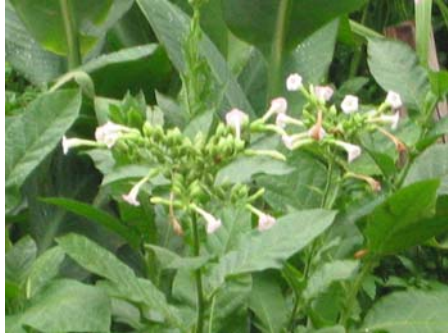
| 6 | 生態系概況（水體、水質、動植物） | <div><p>埤塘旁的竹林</p></div> <div><p>埤塘渾濁的水質</p></div> <div><p>大榕樹步道</p></div> <div><p>台灣馬藍</p></div> <p>水質並非良好，雖然在星期三與星期六供人垂釣，其因正值枯水期，水質優氧化嚴重。此埤塘非常空曠，來此也以釣客居多，因為有人為的整理，所以在動植物方面數量比較貧乏，此處最常見的除了一般的花花草草，榕樹應該算是這裡頭比例佔較大部分植物，主要功能可以供釣客蔽蔭、遮陽，但所佔部分也不多，大部分還是空曠曠地一片。</p> |

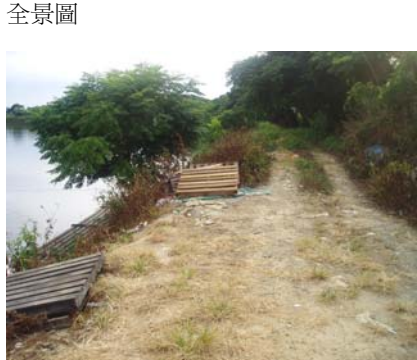
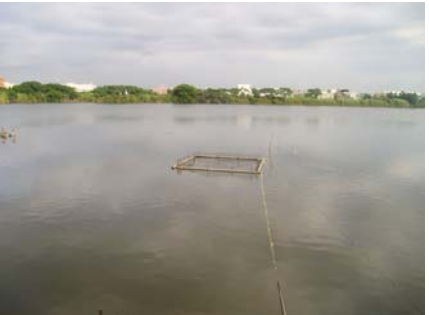
| 桃園大圳 | | 編號 | 第4支線第12號池 | 埤塘舊名 | 埔心大埤 |
|---|---|---|---|---|---|
| 4 | 存在樣貌 (全景圖、局部圖) | 蓄水面積: 6.8040 公頃 蓄水量: 160,662 立方公尺 灌溉面積: 32.62 公頃 水深: 2.361 公尺<br> | | | |
| | | 埔心大埤旁步道 | | | |

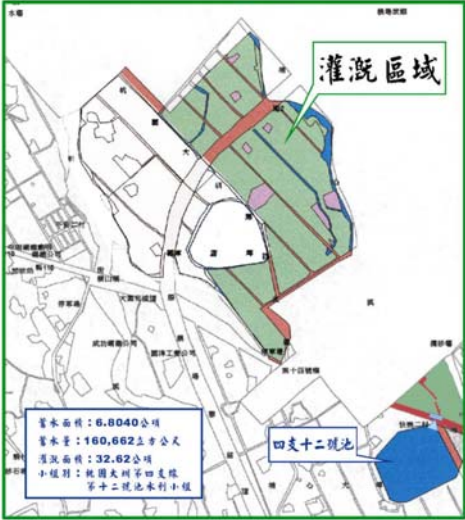
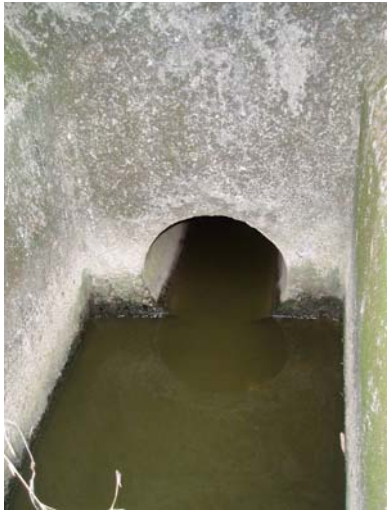
| 5 | 地理環境、埤塘水路網路及灌溉範圍 | <p>水閘門：2 座      連結灌溉之水道：2 條</p> <div data-bbox="557 645 1024 1162"></div> <div data-bbox="1054 656 1442 1164"></div> <p>渠道</p> <div data-bbox="544 1234 991 1568"></div> <p>埤塘上的水閘門</p> <div data-bbox="1013 1234 1460 1568"></div> <p>埤塘下的水閘門</p> <p>此埤塘正巧位於交通要道上，面臨著的不僅是大馬路，也正巧是個三叉路口，而埤塘的出入口也正在三叉路口的附近，考慮到其交通衝擊，但根據訪問附近居民結果，均表示應無太大關係，因為這埤塘本身並無太多人會來此，僅負責人，開關閘門及餵魚時才會出現。</p> |
