| 桃園大圳 | | 編號 | 第 4 支線第 13 號池 | 埤塘舊名 | 車店埤 |

| 桃園大圳 | | 編號 | 第4支線第15號池 | 埤塘舊名 | 湖底埤 |

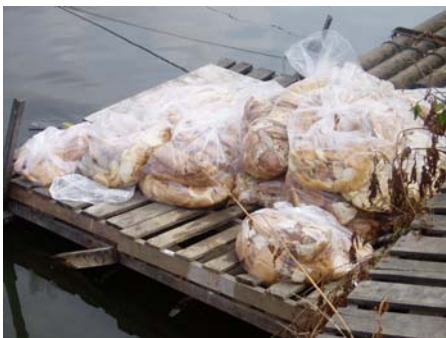
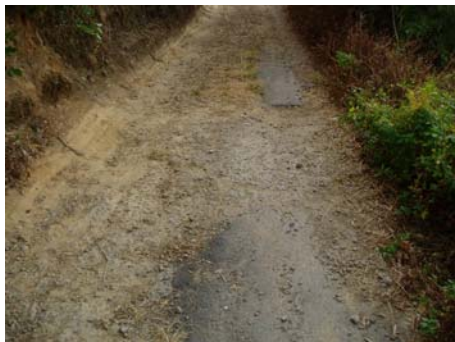
| 9 | 管理維護及使用情況說明（如管理單位、方法、維護情形、產權及使用權狀況） | <div></div> <div></div> <div>浮板</div> <div>埤塘的出入口</div> <p>此埤塘歸屬於桃園農田水利會，其管理上較為鬆散，其旁的垃圾與周邊的環境皆未有整理的狀況，致使其埤塘只有灌溉與養魚的功能，對於周邊的居民，並無提供良好的活動空間，較為可惜之處。</p> | | |

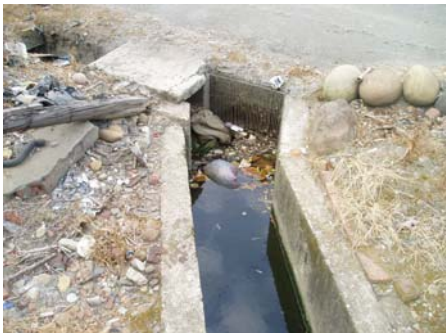
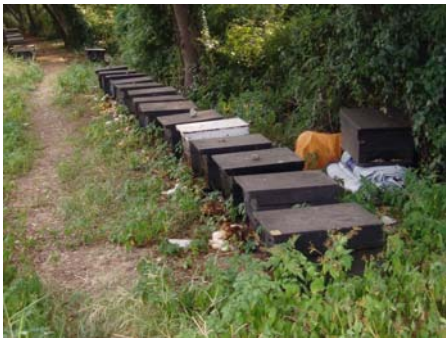
| 10 | 污染破壞等各種危機、威脅及因應對策 | <div></div> <div></div> <div>渠道污染情形</div> <div>養蜂人所棄置的空箱子</div> <p>根據林老太太表示，此埤塘由於餵魚使用有機肥的原因，造成整個環境環繞著惡臭，皆為人為的污染。例如：支圳的垃圾堆積、埤塘旁的垃圾棄置與養蜂人隨意棄置用具，皆對整體環境造成影響，</p> <p>雖然，此埤塘附近居民較少，整體而言都是外來人口至此破壞其環境，需要管理埤塘者的加以重視。經反應水利會已經派人前往處理、協調。</p> | | |

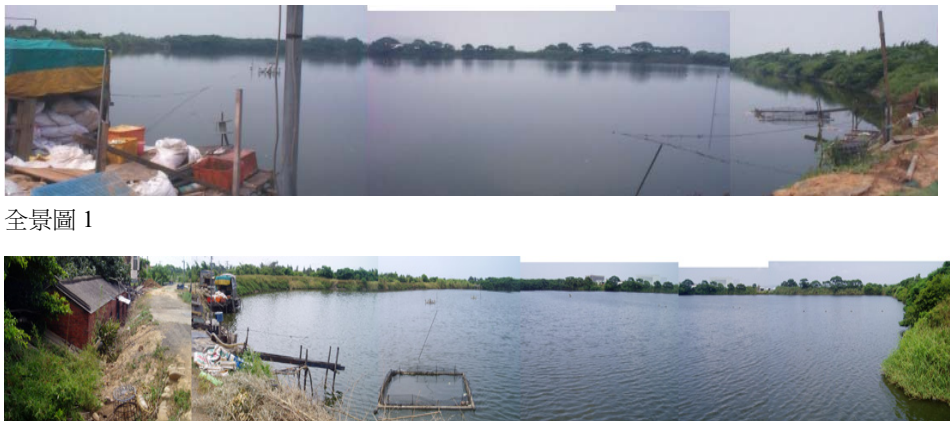
| 桃園大圳 | | 編號 | 第 4 支線第 13 號池 | 埤塘舊名 | 車店埤 |
|---|---|---|---|---|---|
| | | 全景圖 1<br>全景圖 2 | | | |

| 桃園大圳 | | 編號 | 第 4 支線第 13 號池 | 埤塘舊名 | 車店埤 |
|---|---|---|---|---|---|
| 4 | 存在樣貌 (全景圖、局部圖) | 蓄水面積: 5.3000 公頃 蓄水量: 115,573 立方公尺 灌溉面積: 25.29 公頃 水深: 2.180 公尺<br> | | | |

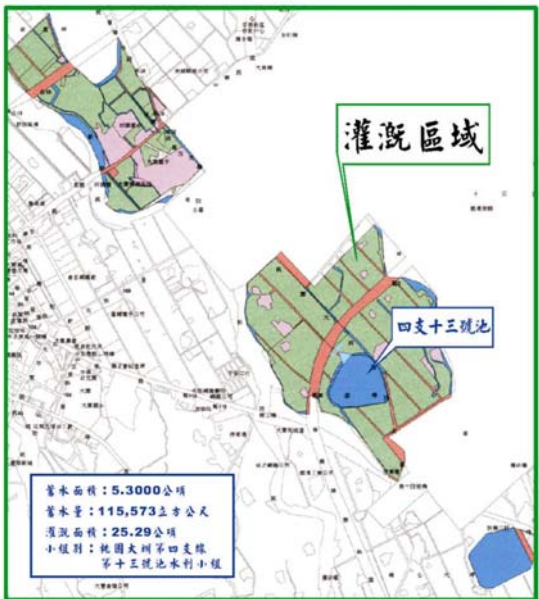
| 5 | 地理環境、埤塘水路網路及灌溉範圍 | <p>水閘門：2 座      連結灌溉之水道：2 條</p> |

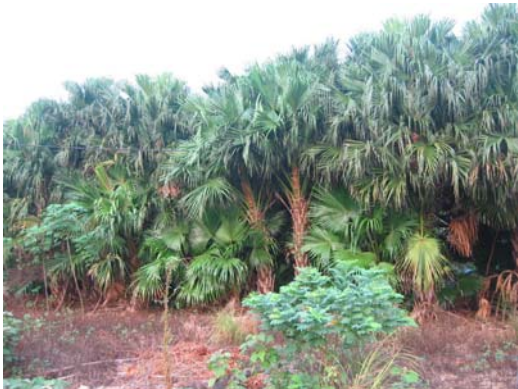
| 6 | 生態系概況（水體、水質、動植物） | <p>這裡的水質不是很好，據管理員表示，不時有工廠到此偷偷傾倒廢棄化合物之外，其餵魚的食物更容易造成埤塘的污染與髒亂，而空氣中瀰漫著酸味與腐臭味，形成整體的環境與水質受到污染。水利會已派人研究埤塘的出入道路，將加設鐵門以防止工廠偷倒廢棄化合物。</p> <p>防風林</p> |

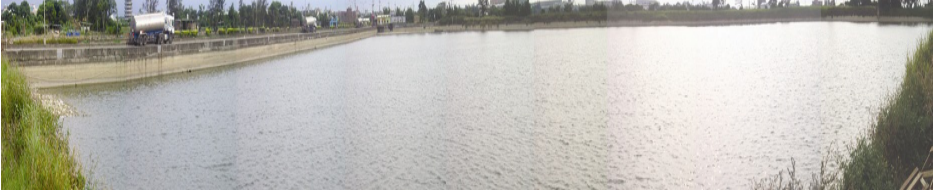
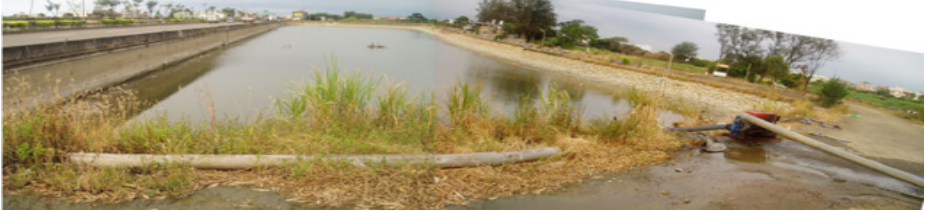
| 4 | 存在樣貌（全景圖、局部圖） | <p>蓄水面積：7.7460 公頃 蓄水量：166,263 立方公尺 灌溉面積：139.04 公頃 水深：2.146 公尺</p> <p>全景圖 1(較大邊，不提供垂釣)</p> <p>全景圖 2(可提供垂釣)</p> <p>拍攝入口處</p> <p>岸邊的菜園</p> <p>岸邊堆積的木板</p> <p>埤塘剖面示意圖</p> |

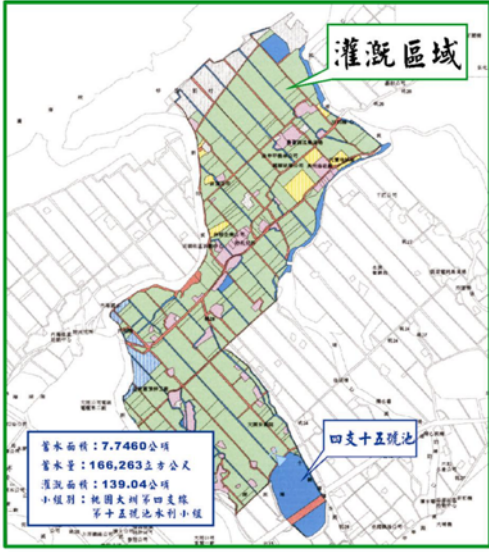
| 5 | 地理環境、埤塘水路網路及灌溉範圍 | <p>水閘門：1 座 連結灌溉之水道：1 條</p> <p>灌溉區域</p> <p>四支十五號池</p> <p>蓄水面積：7.7460 公頃<br/>蓄水量：166,263 立方公尺<br/>灌溉面積：139.04 公頃<br/>小區別：桃園大圳第四支線<br/>第四支線池水利小組</p> <p>水閘門</p> |

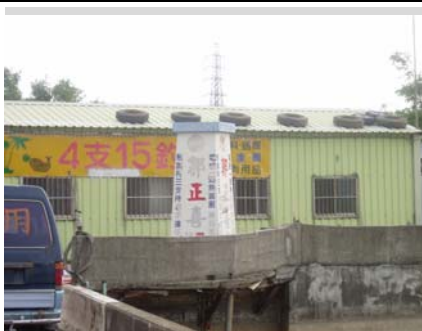
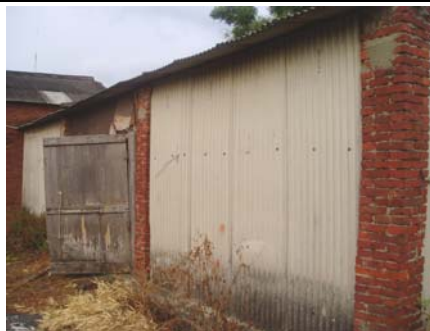
| 9 | 管理維護及使用情況說明（如管理單位、方法、維護情形、產權及使用權狀況） | <div></div> <div></div> <div>埤塘旁邊的鐵皮屋</div> <div>埤塘旁的倉庫</div> <p>4-15 埤塘分為兩大部分，其中面積較大的那邊，目前閒置在那邊，並未作任何特殊用途，而另外一邊較小，但較有管理，偶爾也會有人在此釣魚，因此附近檳榔攤之前也兼售釣具，只是生意不好，因此現在取消了。</p> | | |

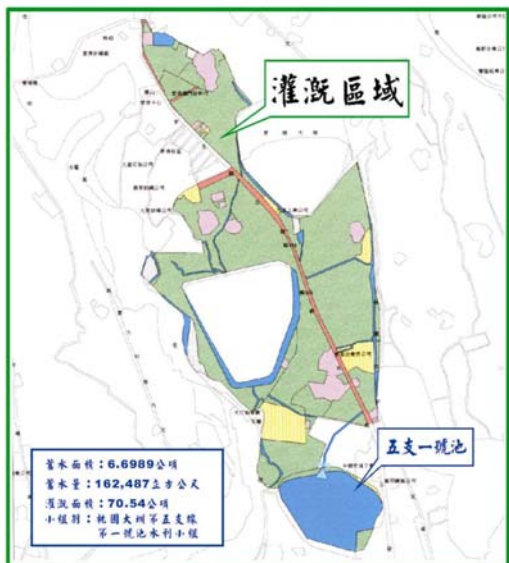
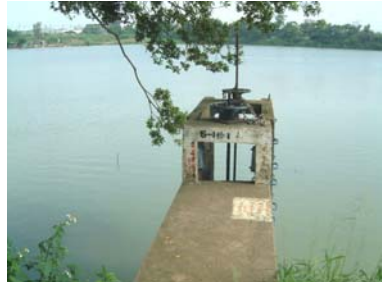
| 5 | 地理環境、埤塘水路網路及灌溉範圍 | <p>水閘門： 2 座      連結灌溉之水道： 1 條</p> <p>水閘門</p> |

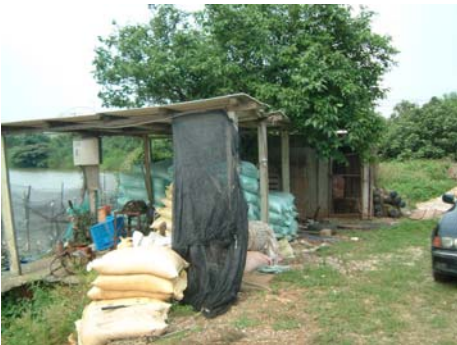
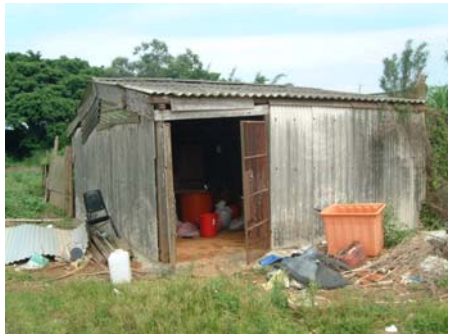
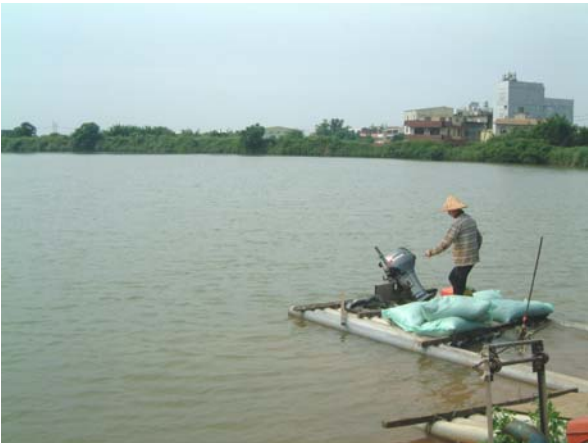
| 9 | 管理維護及使用情況說明（如管理單位、方法、維護情形、產權及使用權狀況） | <div style="display: flex; justify-content: space-around;"> </div> <p>倉庫</p> <p>存放飼料的鐵皮屋</p> <p>管理者會定期巡視埤塘</p> <p>產權歸屬桃園農田水利會所管轄，5-1 號埤塘主要作灌溉池、及魚池之用，承租者乘著舢舨巡視埤塘。</p> |

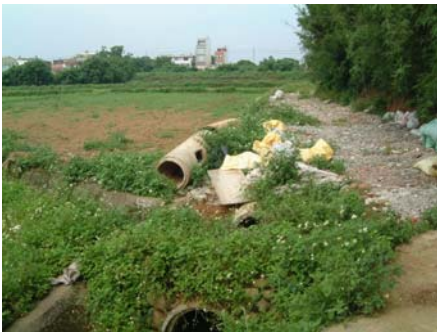
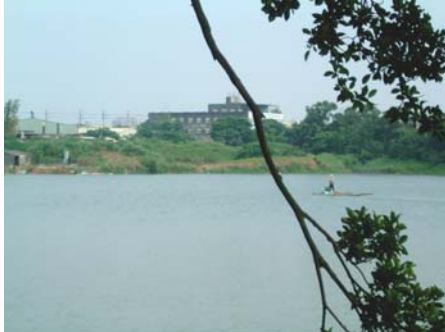
| 10 | 污染破壞等各種危機、威脅及因應對策 | <p>堆積的垃圾</p> | <p>鄰近的工廠</p> | <p>此區因有人維護管理，因此埤塘週邊的環境整潔，水質乾淨，但鄰境設立幾家工廠，例如：中國交通工業公司及富邦鋼鐵公司，不知對埤塘是否有潛在的威脅性。</p> |

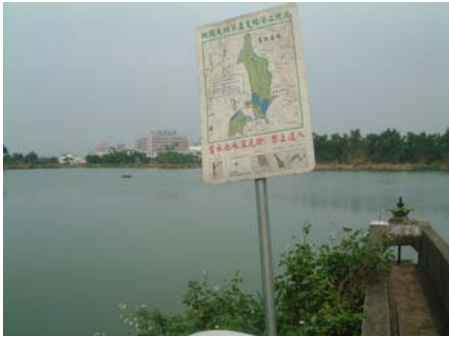
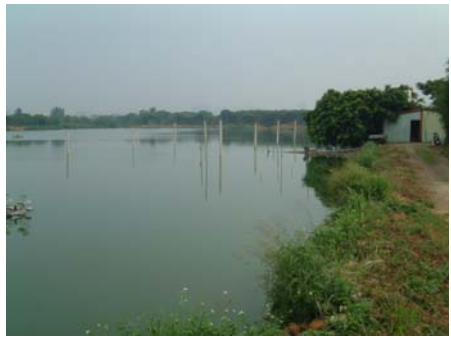
| 9 | 管理維護及使用情況說明（如管理單位、方法、維護情形、產權及使用權狀況） | <p>產權歸屬桃園農田水利會所管轄，由水利小組管理，從整齊的堤岸道路可知，小組長管理的用心，而目前埤塘除了灌溉以外，還提供魚介的捕採，而捕捉的魚類以外銷為主。</p> | | |

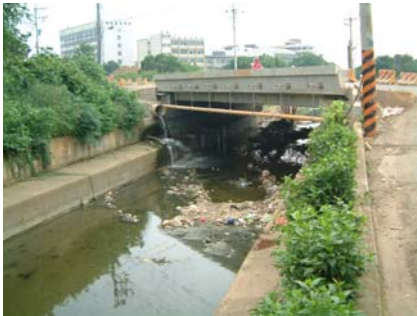
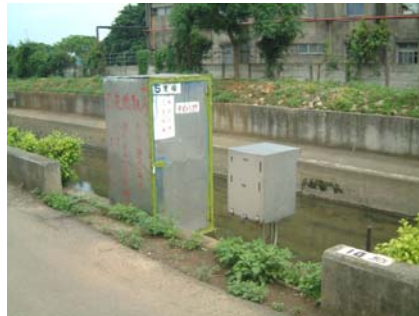
| 10 | 污染破壞等各種危機、威脅及因應對策 | <p>桃園大圳第五支線                      桃園大圳主圳</p> <p>位於 5-2 號埤塘附近的桃園大圳第五支線圳道內有垃圾污染的情形發生，可能會間接危害埤塘的水質。所幸在水利會的調查記錄中，水質等級都在 C1-S1 與 C2-S1 之間，符合灌溉用水的安全範圍內，因此，埤塘的污染情形應該是相當輕微的。</p> | | |

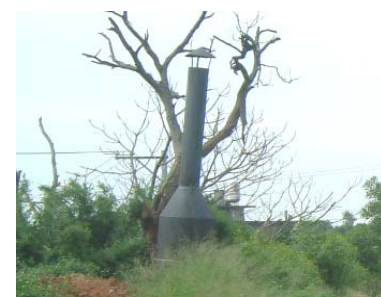
| 10 | 污染破壞等各種危機、威脅及因應對策 | <p>焚燒雜物之設備</p> <p>雖然埤塘邊設有類似焚燒雜物之設備，但無顯著的使用情況，且因此埤塘人煙罕至，無明顯的污染情形發生。</p> | | |

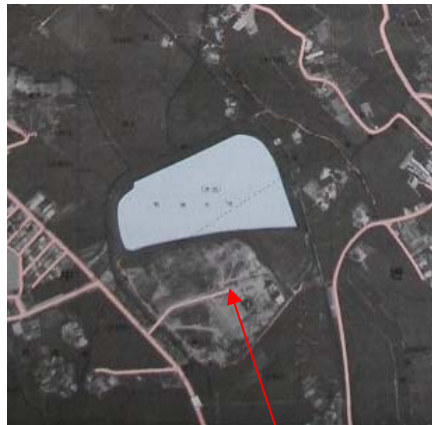
| 桃園大圳 | | 編號 | 第 5 支線第 4 號池 | 埤塘舊名 | 青埔大埤（公埤） |
|---|---|---|---|---|---|
| 2 | 面積大小及今昔比較 | | <div></div> <div>1955 聯勤總部測繪</div> <div>1994 航照圖 九立工業區</div> <div>埤塘的南半部約 10 公頃面積, 被填平為九立工業區。</div> | | |

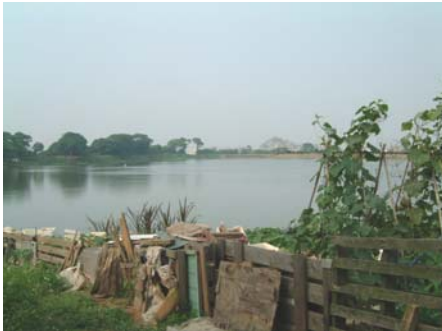
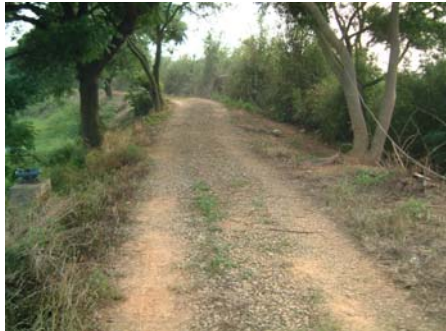
| 9 | 管理維護及使用情況說明（如管理單位、方法、維護情形、產權及使用權狀況） | <div></div> <div>埤塘的入口處</div> <div></div> <div>清理過的堤岸道路</div> <p>產權歸屬桃園農田水利會所管轄。埤塘一半轉為工業區，另一半仍然以灌溉、養殖為主，只是因附近工程之故，且無妥善管理或規劃，致使埤塘的周圍環境更顯凌亂，或遭致附近不肖人士的蓄意破壞。</p> | | |

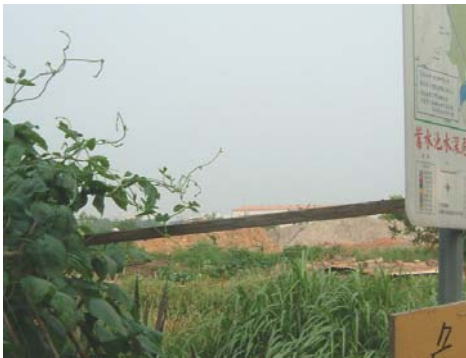
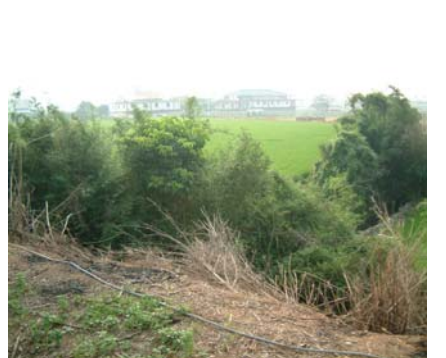
| 10 | 污染破壞等各種危機、威脅及因應對策 | <div></div> <div>告示牌</div> <div></div> <div>尚未整理的堤岸</div> <p>緊鄰工業區間接影響埤塘水質，且附近工程於此傾倒工業廢水、廢土，或是焚燒廢棄物，嚴重威脅埤塘的環境樣貌與生態。</p> | | |

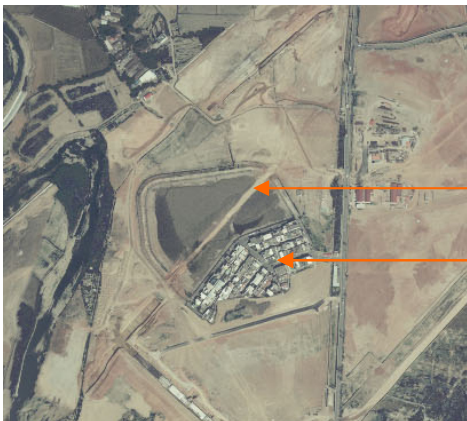
| 桃園大圳 | | 編號 | 第 5 支線第 5 號池 | 埤塘舊名 | 大埔埤 |
|---|---|---|---|---|---|
| 3 | 形成時間: 清領時期 | | <div><div>高鐵聯絡道</div><div>皇家社區</div></div> | | |
| | | | <div>2002 正射影像圖</div> <div>埤塘在民國 70 年代, 即將東南約三分之一填平為皇家社區; 民國 90 年, 興建高鐵的聯絡道, 又將剩下部份的三分之一填平。</div> | | |

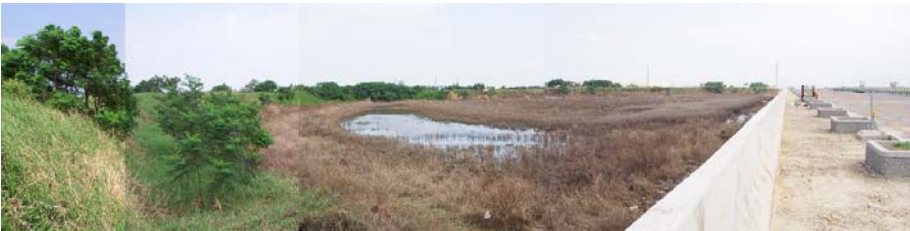
| <p>4</p> | <p>存在樣貌（全景圖、局部圖）</p> | <p>蓄水面積：3.4540 公頃      蓄水量：95,808 立方公尺      灌溉面積：2.584 公頃      水深：2.774 公尺</p> <p>全景圖</p> <p>一旁是高鐵連絡道</p> <p>埤塘剖面示意圖</p> |

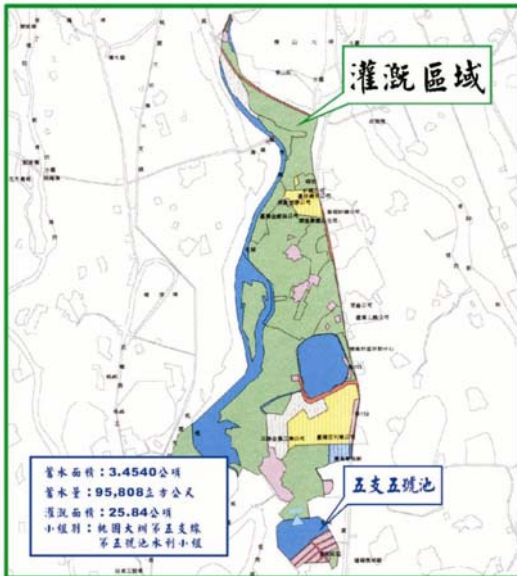
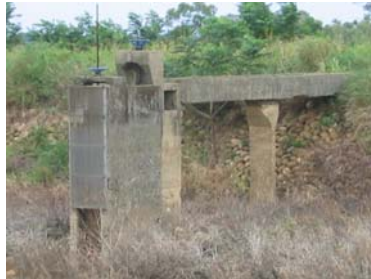
| <p>5</p> | <p>地理環境、埤塘水路網路及灌溉範圍</p> | <p>水閘門：1 座      連結灌溉之水道：1 條</p> <p>水閘門</p> |

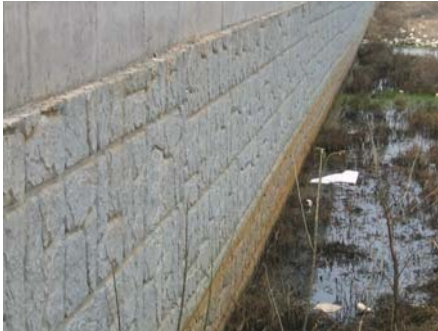
| 9 | 管理維護及使用情況說明（如管理單位、方法、維護情形、產權及使用權狀況） | <div></div> <p>高鐵連接道旁之護坡</p> <p>高鐵聯絡道</p> <p>因為建高鐵使得目前埤塘成為工地，但埤塘的產權仍舊屬於水利會，而水利會在埤塘邊的水閘門仍舊存在，雖然經過 2 次縮小面積，但 5-5 號埤塘仍舊提供蓄水灌溉的功能，在出水口閘門下方，雖然舊有的渠道已經消失，不過高鐵工程處仍舊挖了一道深溝灌溉稻田。</p> | | |

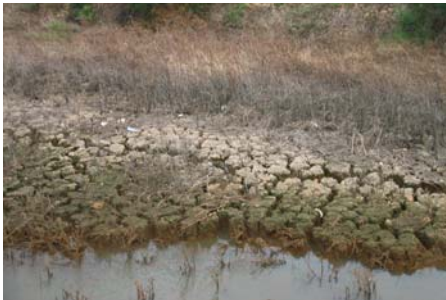
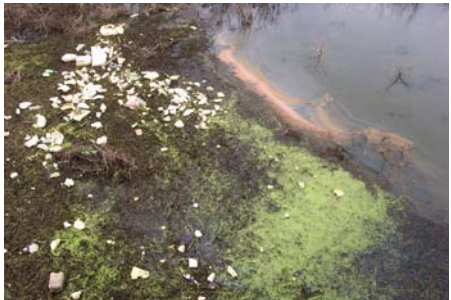
| 10 | 污染破壞等各種危機、威脅及因應對策 | <p>因興建高鐵的原因水池充滿廢土而水位低下,有些小垃圾污染不算嚴重,所以還有些白鷺鷥棲息,但已慢慢呈現乾枯狀。</p> <p>目前雖仍有灌溉的功能，而且另外挖掘了一條人工臨時渠道，但因為就在高鐵青埔站旁，附近農地大多徵收為車站預定地，而其他農地也陸續變更為商業區及住宅區，在農業用途的沒落下，這口埤塘或許將會被填平，移作他用。</p> <div></div> <p>污染的水質</p> <p>垃圾污染現況</p> | | |

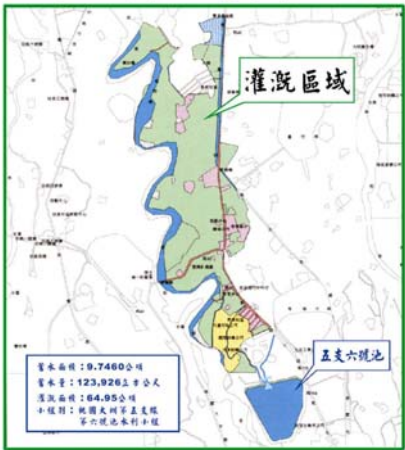
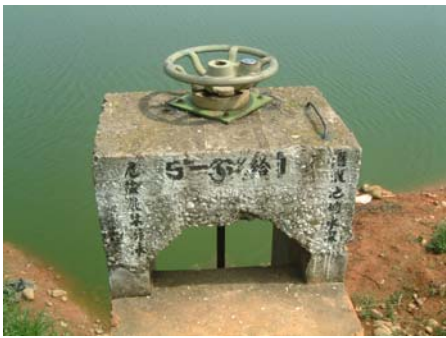
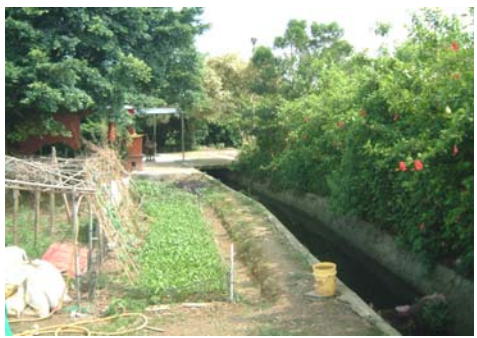
| <p>5</p> | <p>地理環境、埤塘水路網路及灌溉範圍</p> | <p>水閘門： 1 座      連結灌溉之水道： 1 條</p> <p>水閘門</p> <p>灌溉渠道</p> |

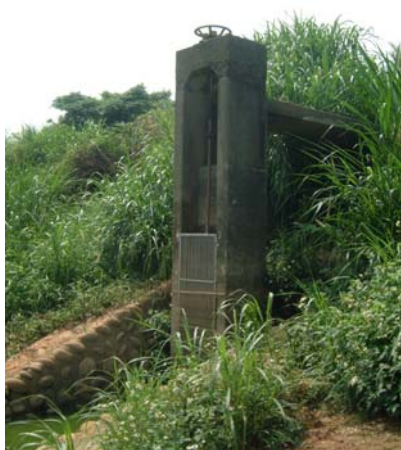
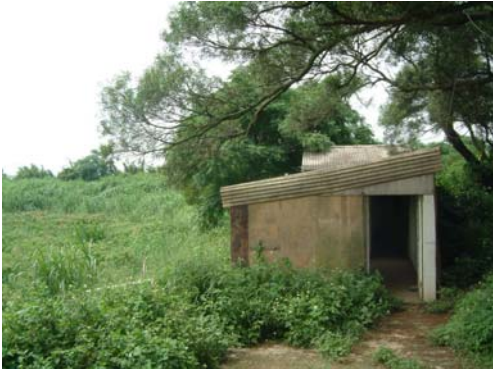
| 9 | 管理維護及使用情況說明（如管理單位、方法、維護情形、產權及使用權狀況） | <div></div> <div>出水口閘門</div> <div></div> <div>埤塘旁的小倉庫</div> <p>產權歸屬桃園農田水利會所管轄。雖承租戶將埤塘做為簡單的養殖功能，附近居民也用以灌溉季節時菜及農作物，然整體而言，埤塘的管理維護方面幾乎是任其荒廢。</p> | | |

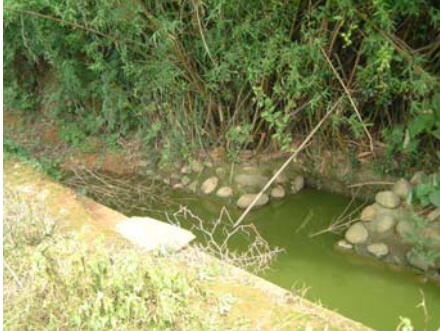
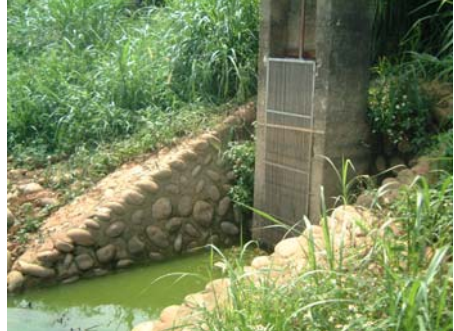
| 10 | 污染破壞等各種危機、威脅及因應對策 | <div></div> <div>優氧化的水質</div> <div></div> <div>進水口近景</div> <p>池內的福壽螺大量出現，水質優氧化，導致水質不穩定，雖然附近有間科技工廠，但未發現對埤塘有污染情形發生。</p> <p>由於埤塘內的引水也引用後方老街溪的水源，老街溪流經中壢市區，因此污染狀況比大圳嚴重，今年因乾旱期，因此埤塘內主要的汲水就從老街溪而來。</p> | | |

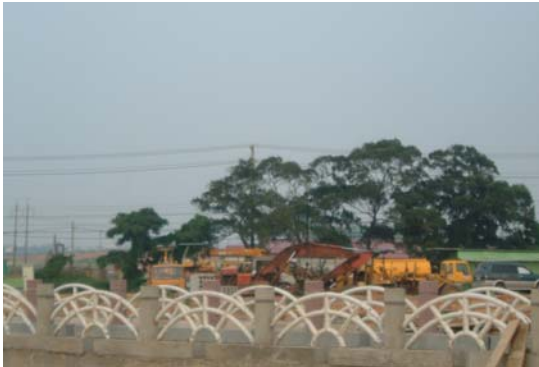
| 6 | 消失原因 (如：產權異動、都市變更或其他原因) | | | <p>5-7 埤塘因都市發展所需而成為高鐵桃園車站特定區，施工日期為民國 90 年 8 月 10 日至民國 92 年 8 月 29 日</p> <p>高鐵桃園車站特定區</p> | | | | | |

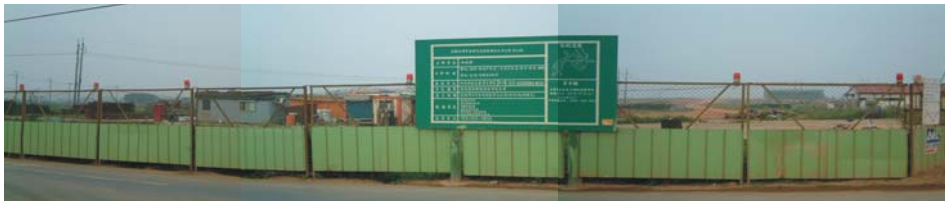
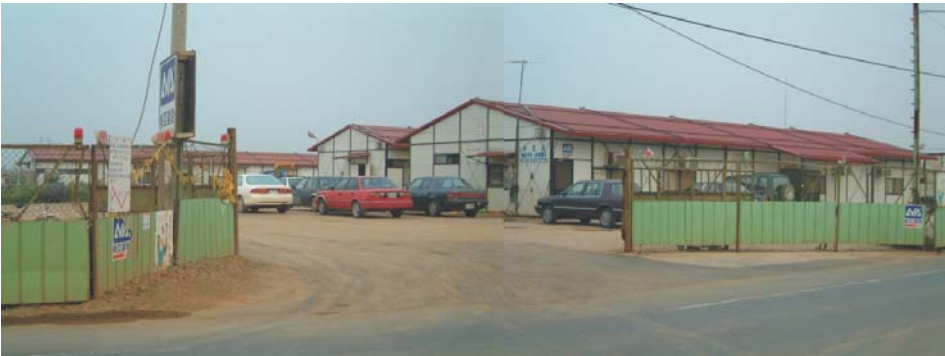
| | | <p>高鐵工地外圍</p> | | |
| | | <p>高鐵工地入口</p> <p>目前是高鐵施工期間，因位於高鐵桃園車站站區旁邊，影響到站區對外之聯外道路的施工，因此，在民國 90 年時，將其填平。鄰近隔新生路有皇家社區集合住宅，在施工期間不對外開放。</p> | | |

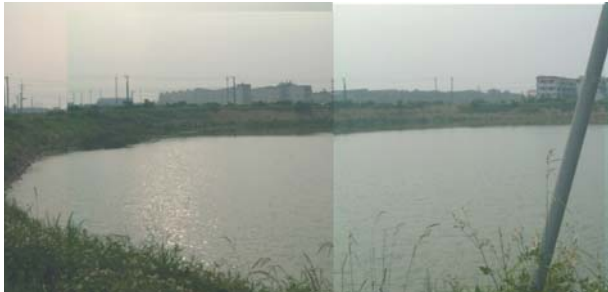
| 9 | 管理維護及使用情況說明（如管理單位、方法、維護情形、產權及使用權狀況） | <p>長滿雜草的堤岸</p> <p>產權歸屬桃園農田水利會所管轄，埤塘機能目前做為灌溉與放養魚之用，較無人管理，偶會有附近居民休憩使用。</p> | | |

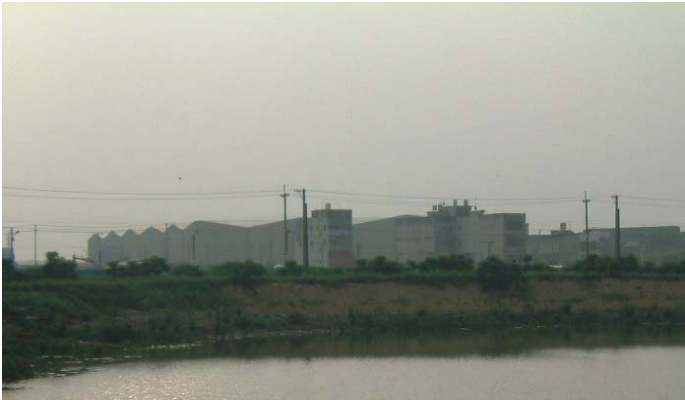
| 10 | 污染破壞等各種危機、威脅及因應對策 | <p>附近林立的工廠</p> <p>雖附近工廠逐漸林立，但未發現有顯著污染情形發生。</p> | | |

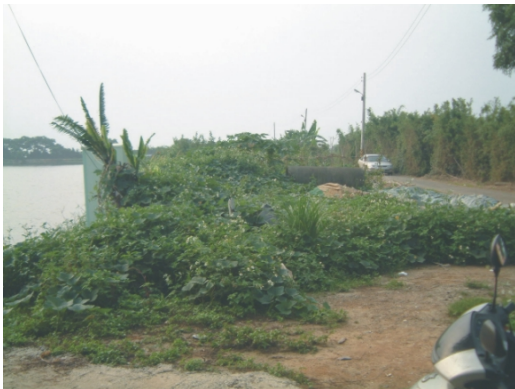
| 10 | 污染破壞等各種危機、威脅及因應對策 | <p>水質並不差，但因有些釣客來此垂釣而遺留垃圾，影響埤塘周圍的環境衛生，是本水池最大污染源。</p> <div></div> <p>埤塘的入口處</p> | | |

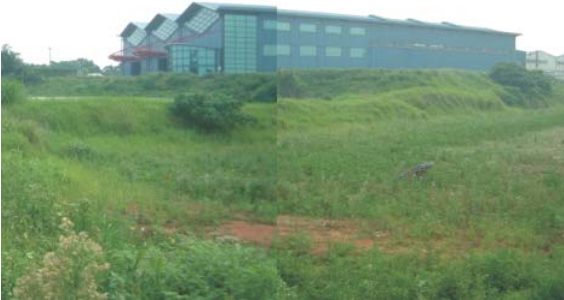
| 7 | 與週圍環境人文、民俗、傳說、生活史、社會、產業發展變遷之關係 | <p>科技工廠</p> <p>雖然埤塘的機能是供附近居民灌溉使用，但埤塘有部分已乾枯見底，雜草叢生延伸至池底且面積廣大，加上近日來天候炎熱，埤塘的水量有減少之情形。雖然埤塘旁有科技工廠設置於此，但因受雜草隔絕，與埤塘幾乎無直接的互動關係產生，而此區目前也並無明顯的產業轉型或發展的跡象。</p> |

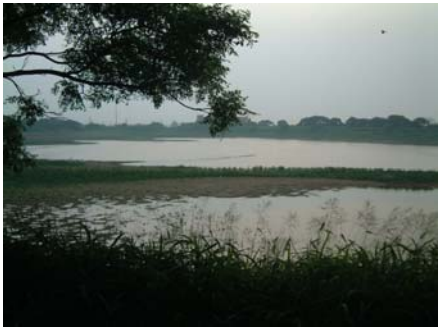
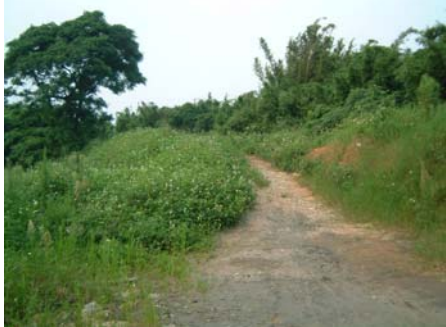
| 9 | 管理維護及使用情況說明（如管理單位、方法、維護情形、產權及使用權狀況） | <p>池水部分已經乾枯</p> <p>埤塘週邊的小路</p> <p>橫山大埤因位於橫山地區而得名，產權歸屬桃園農田水利會所管轄，原本水利會有承租給當地居民，做為釣魚池，因近兩年缺水，魚群變的比較少，因此，就沒有人願意來此垂釣，而原本是經營的人在整理埤塘，因為沒有承租後，使得埤塘沒有什麼整理，不過據水利會表示，每天水利小組組長，依然會到埤塘巡視，注意水位及水質。</p> |

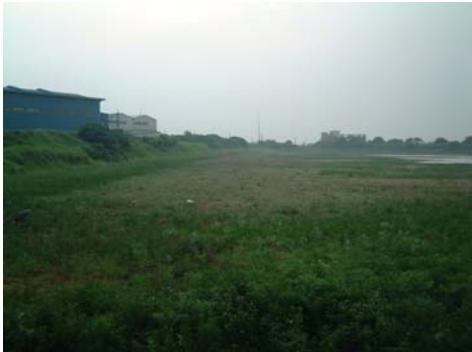
| 10 | 污染破壞等各種危機、威脅及因應對策 | <p>鄰近有工廠但未發現顯著污染<br/>雖位於主要幹道縣道 113 線（中山南路）與工廠旁，但因人煙罕至，未發現有明顯的污染情形發生。</p> | | |

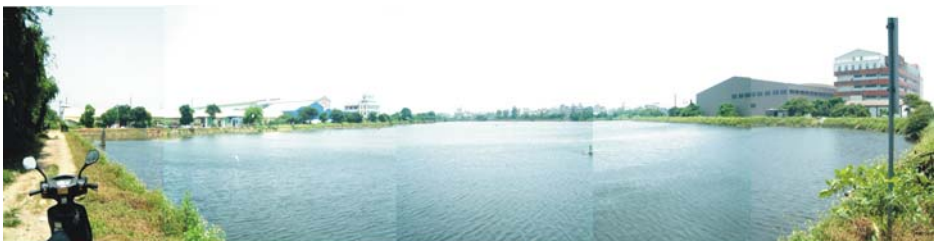
| 桃園大圳 | | 編號 | 第5支線第17號池 | 埤塘舊名 | 大莊埤 |
|---|---|---|---|---|---|
| 4 | 存在樣貌 (全景圖、局部圖) | 蓄水面積: 7.4253 公頃 蓄水量: 178,161 立方公尺 灌溉面積: 70.36 公頃 水深: 2.399 公尺<br> | | | |

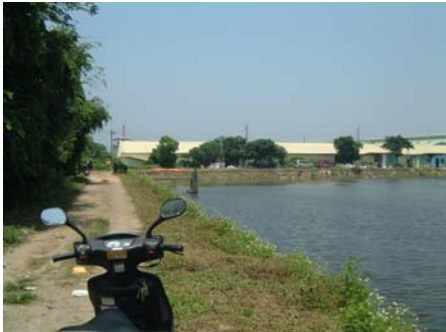
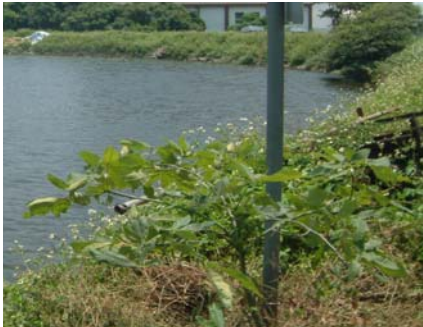
| <div>6</div> | <div>生態系概況（水體、水質、動植物）</div> | <div>此埤塘曾經為釣魚池，而現在未見大量魚群，猜測池中生態破壞嚴重。周圍植物多為咸豐草、芒草。</div> <div></div> <div>咸豐草</div> <div></div> <div>芒草</div> |

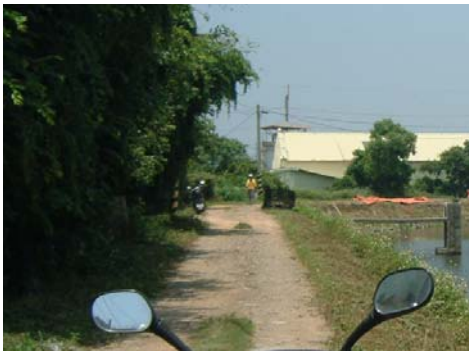
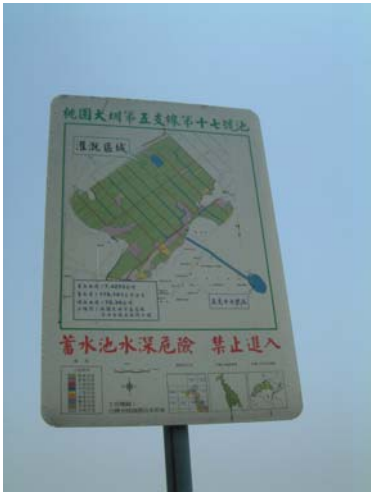
| 9 | 管理維護及使用情況說明（如管理單位、方法、維護情形、產權及使用權狀況） | <div></div> <div></div> <div>!! SHAPE \* MERGEFORMAT</div> <div>整理非常乾淨的堤岸道路</div> <div>水利會告示牌，表示產權屬於水利會</div> <div>產權歸屬桃園農田水利會所管轄，埤塘機能目前做為灌溉與放養魚之用，較無人管理，偶會有附近居民休憩使用。過去為魚池，現今單純為灌溉池。</div> | |

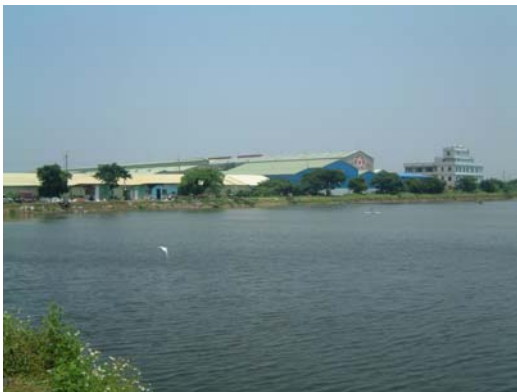
| 10 | 污染破壞等各種危機、威脅及因應對策 | <div>坐落於工業區中心，空氣污染嚴重，無肉眼見到大量垃圾，但由於位於大園工業區內，水質應需詳加鑑定，以免影響廣大之灌溉區域。</div> <div></div> <div>大園工業區中的工廠</div> | |

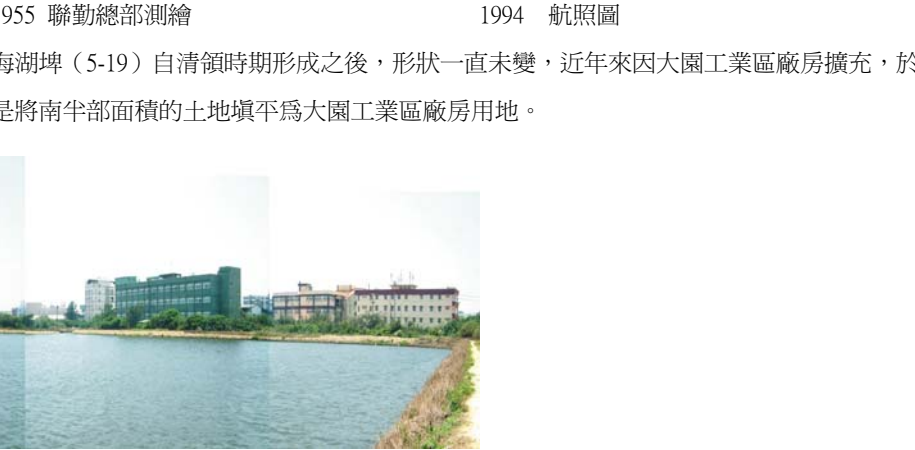
| 桃園大圳 | | 編號 | 第 5 支線第 19 號池 | 埤塘舊名 | 海湖埤 |
|---|---|---|---|---|---|
| | | <p>海湖埤 (5-19) 自清領時期形成之後, 形狀一直未變, 近年來因大園工業區廠房擴充, 於是將南半部面積的土地填平為大園工業區廠房用地。</p> <p>填平為工業用地的廠房</p> | | | |

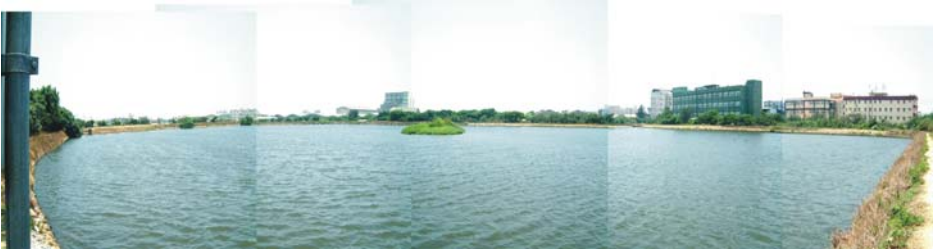
| 4 | 存在樣貌（全景圖、局部圖） | <p>蓄水面積：3.4420 公頃 蓄水量：45,272 立方公尺 灌溉面積：53.96 公頃 水深：1.315 公尺</p> <p>全景圖</p> <p>埤塘剖面示意圖</p> |

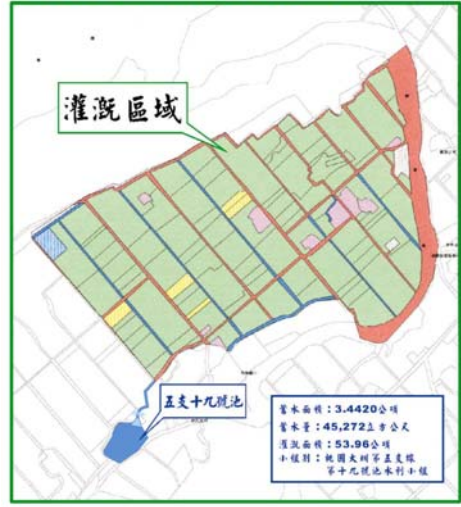
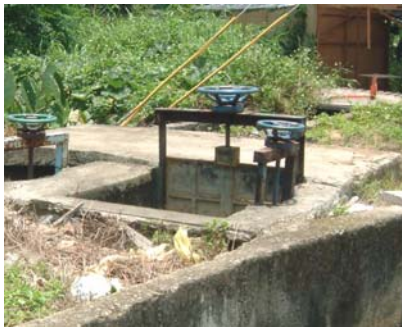
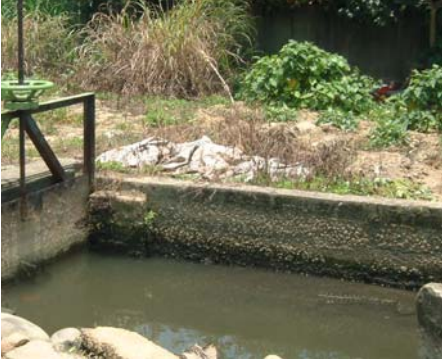
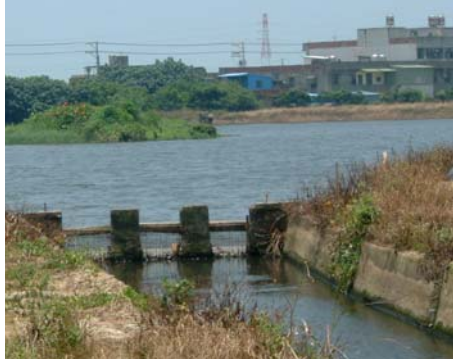
| 5 | 地理環境、埤塘水路網路及灌溉範圍 | <p>水閘門：2 座 連結灌溉之水道：1 條</p> <p>水閘門</p> <p>水閘門</p> <p>水閘門</p> |

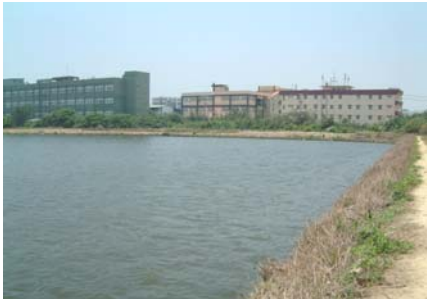
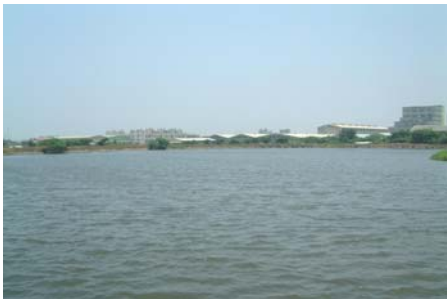
</div> <p>原本為埤塘一部份的廠房                      對岸為閒置中的印染場</p> <p>埤塘位於大園工業區旁，其沿岸的社區發展並不密集且是工廠與住家混合的社區，或有閒置廢棄的印染工廠無人管理。雖然緊鄰埤塘，然周圍沿岸大部份僅存有步道空間的大小，無足夠的腹地可供休憩，且受到樹叢阻隔，居民與埤塘的互動並不熱絡。埤塘的機能並未做為承租釣魚池或休閒觀光使用，只作為單純的水利灌溉使用。</p> |         |              |                       |                                     |       |       |       |  |  |  |          |        |         |         |           |                       |                                     |     |       |       |      |      |     |    |    |    |     |      |      |       |       |       |       |       |       |       |      |      |      |      |       |       |      |      |      |     |       |          |        |         |         |           |                       |                                     |     |       |       |      |      |     |    |    |    |     |      |      |       |       |       |       |       |       |       |      |      |      |      |       |       |      |     |      |     |       |          |        |         |         |           |                       |                                     |     |       |       |      |      |     |    |    |     |     |      |      |       |       |       |       |       |       |       |      |      |      |      |       |       |      |      |     |     |       |

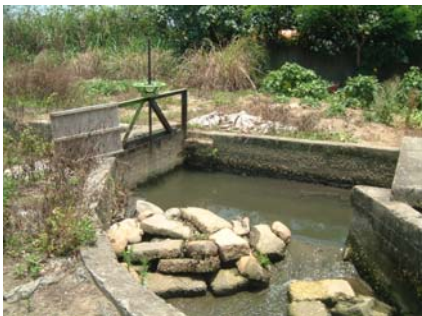
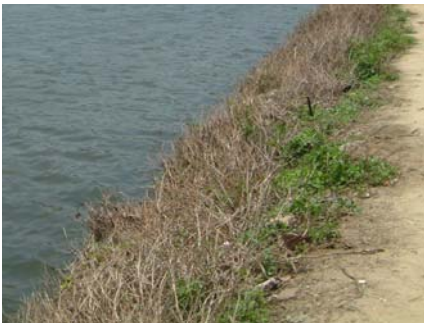
| 9 | 管理維護及使用情況說明（如管理單位、方法、維護情形、產權及使用權狀況） | <p>產權歸屬桃園農田水利會所管轄。埤塘機能單純做為灌溉池之用。</p> <div></div> <div><div>分水閘門</div><div>堤岸道路</div></div> | | |

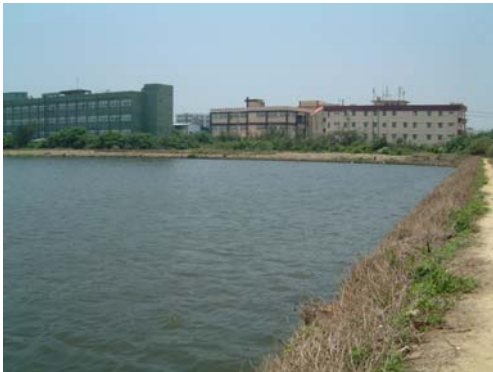
| 10 | 污染破壞等各種危機、威脅及因應對策 | <p>可能存有工廠污染的危機，但無法實際了解工廠之排放廢水處理是否有私自排放進入埤塘，若水質惡化，則會影響所灌溉範圍之稻田作物。</p> <div><div>工業區內的工廠</div></div> | | |

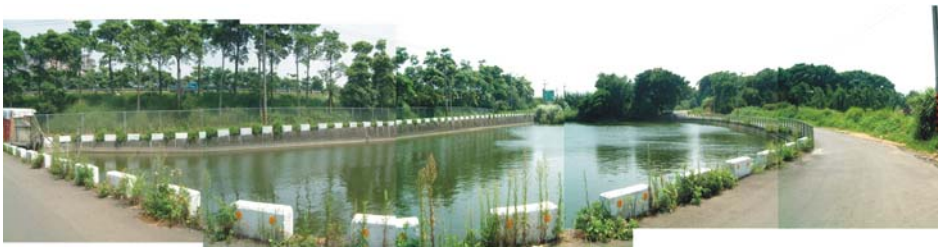
| 桃園大圳 | | 編號 | 第 6 支線第 1 號池 | 埤塘舊名 | 無 |
|---|---|---|---|---|---|
| 4 | 存在樣貌 (全景圖、局部圖) | 蓄水面積: 3.8319 公頃 蓄水量: 54,581 立方公尺 灌溉面積: 48.77 公頃 水深: 1.4 公尺<br><br>全景圖 | | | |

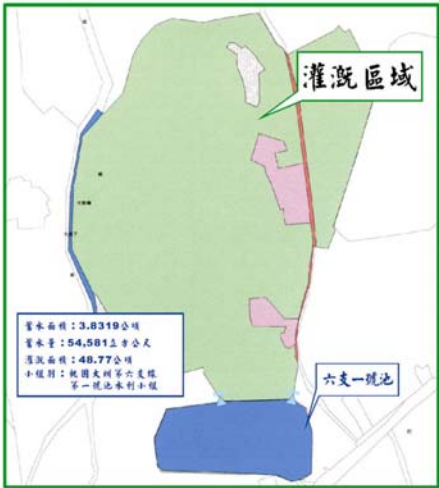
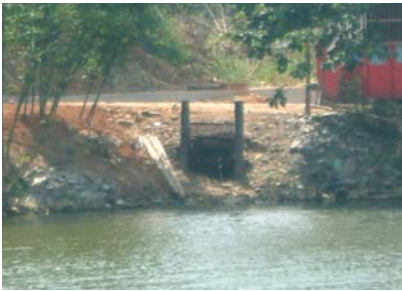
| 5 | <p>地理環境、埤塘水路網路及灌溉範圍</p> | <p>水閘門： 1 座      連結灌溉之水道： 1 條</p> <p>水閘門</p> |

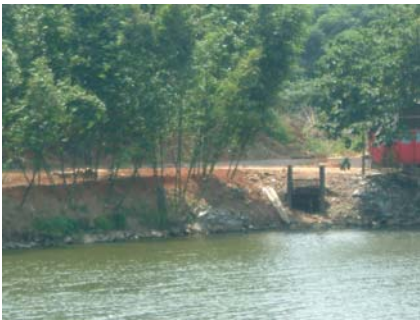
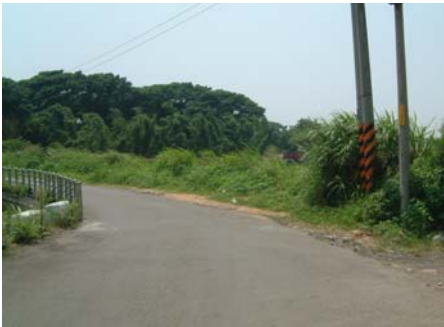
| 6 | <p>生態系概況（水體、水質、動植物）</p> | <p>竹子</p> <p>路旁多為咸豐草、芒草</p> <p>埤塘四周均有種植翠綠的竹子與行道樹，路旁多為咸豐草、芒草與榕樹。因有人管理使的埤塘周圍的環境保持的相當整潔，雖埤塘內尚有之前為釣魚池所遺留之魚類，以淡水魚為主，池內的水質仍保有最佳的水量與品質。</p> |

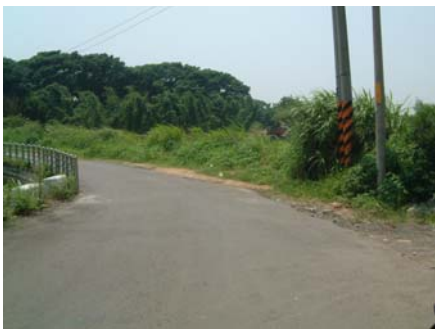
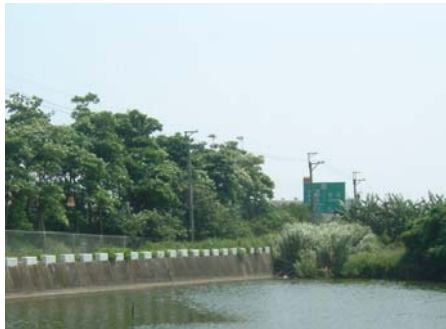
| 7 | 與週圍環境人文、民俗、傳說、生活史、社會、產業發展變遷之關係 | | <p>聯外道路</p> <p>中山高速公路</p> <p>6-1 號埤塘原來是一個完整的埤塘，但因開闢道路的因素而將埤塘切成兩部分，且農家也仰賴此埤塘之灌溉，但由於位居高速公路旁，使的觀光及利用價值較低。附近極少住家鄰近於埤塘且無明顯的產業發展跡象。</p> | | | | | | | |

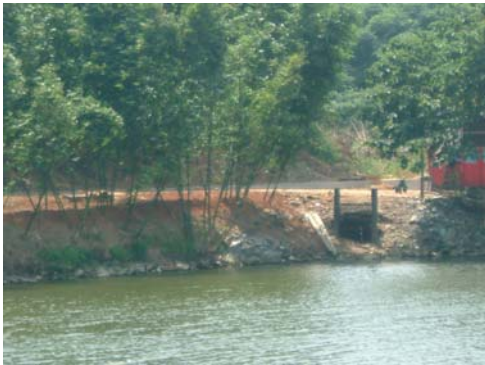
| 10 | 污染破壞等各種危機、威脅及因應對策 | <div><p>入水口處</p></div> <div><p>訪談者</p></div> <p>因為距離市區有一段距離，因此沒有明顯的污染源，而水利會在管理桃園大圳的水權時，特別加強取締排放廢水，因此沒有像附近「長青池」（豫章湖）受到工業污染。</p> | | |

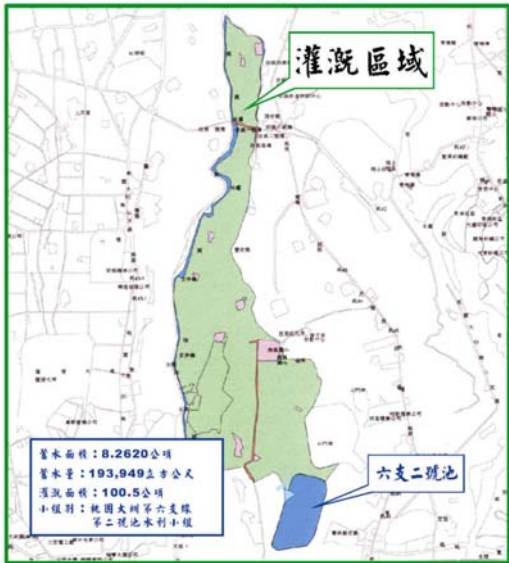
| 5 | 地理環境、埤塘水路網路及灌溉範圍 | <p>水閘門： 1 座      連結灌溉之水道： 1 條</p>

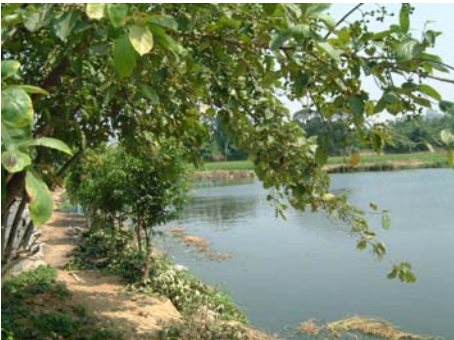
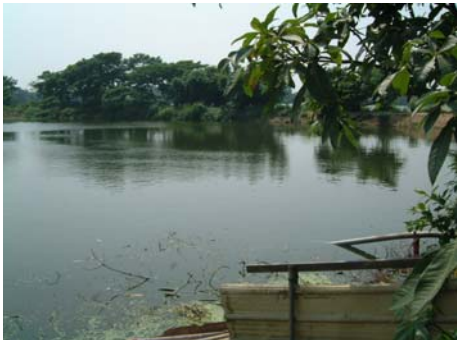
</div> <p>6-2 和 6-3 比鄰而居生態及周圍環境相似，而鄰近池塘邊有人飼養豬隻。</p> |         |           |                       |                                     |       |       |       |  |      |             |  |  |  |  |  |  |  |  |          |       |         |         |           |                       |                                     |     |       |       |      |      |     |    |    |    |     |      |      |       |       |       |       |       |       |       |      |      |      |      |       |       |      |     |      |     |       |          |       |         |         |           |                       |                                     |     |       |       |      |      |     |    |    |    |     |      |      |       |       |       |       |       |       |       |      |      |      |      |       |       |      |     |      |     |       |          |       |         |         |           |                       |                                     |     |       |       |      |      |     |    |    |    |     |      |      |       |       |       |       |       |       |       |      |      |      |      |       |       |      |     |      |     |       |
| 水質調查記錄 |

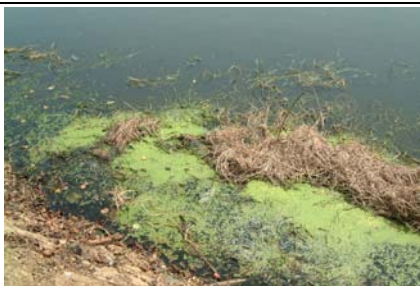
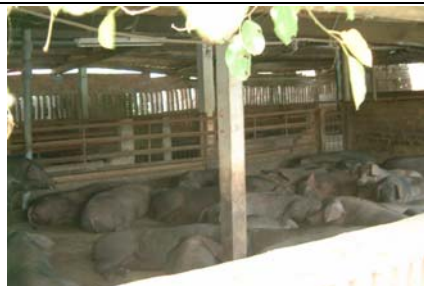
| 10 | 污染破壞等各種危機、威脅及因應對策 | <div></div> <div></div> <div>優養化的水質</div> <div>豬舍</div> <p>埤塘水質優養化現象相當嚴重，且居民家庭廢水及飼養豬隻的排放廢水，可能導致埤塘水質的污染。根據水利會提供的水質調查記錄，91 年度 3 次的水質抽驗結果，等級都是 C2-S1，因此還算合乎環保署的灌溉標準，對於埤塘水質的污染情況，應是可以接受的。</p> | | |

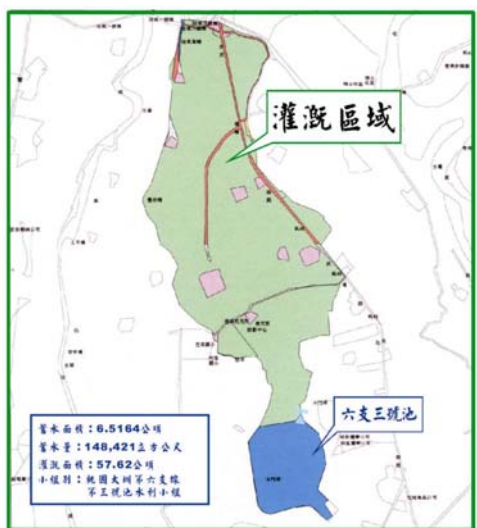
| 5 | 地理環境、埤塘水路網路及灌溉範圍 | <p>水閘門：1 座      連結灌溉之水道：1 條</p> |

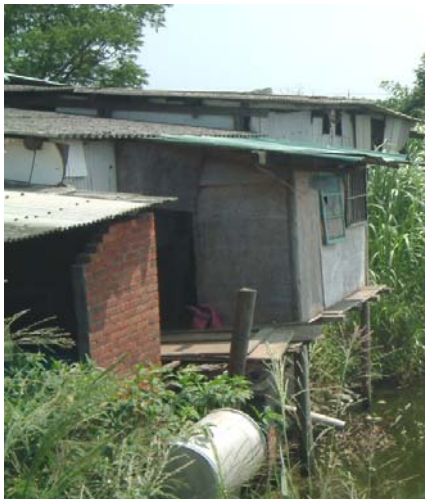
工寮

埤塘環境相當荒涼，附近居民約三家，臨池而居，同時飼養豬隻及雞鴨等家禽，又因地處偏遠導致管理不易，偶有居民私自將家庭廢水直接排放至埤塘等情形，埤塘周圍及水閘門口皆為雜草叢生茂密而被淹沒，顯示已久缺乏管理整頓。

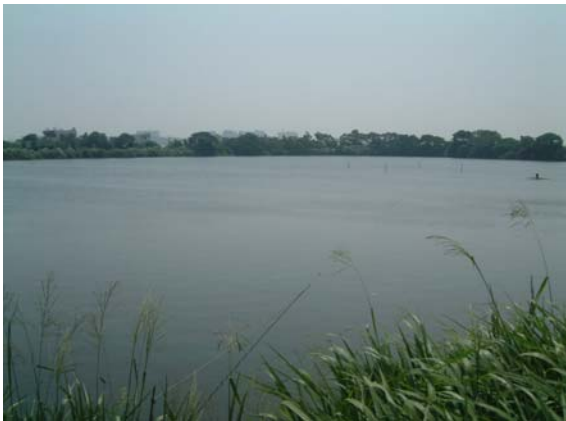
| 10 | 污染破壞等各種危機、威脅及因應對策 | <p>雖有家庭廢水排入埤塘裡，但附近無任何工廠林立，造成水質污染的情形有限。</p> <p>埤塘旁邊景色</p> | | |

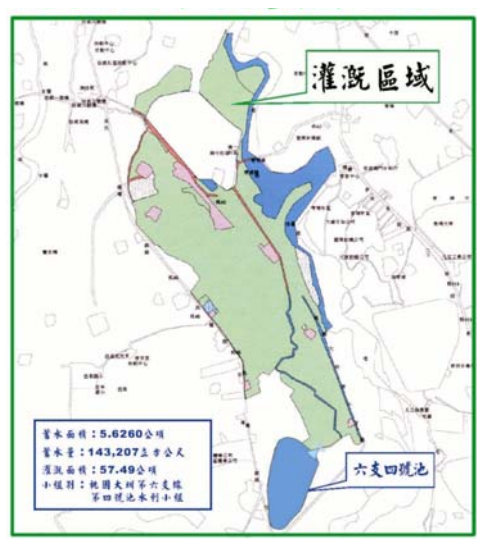
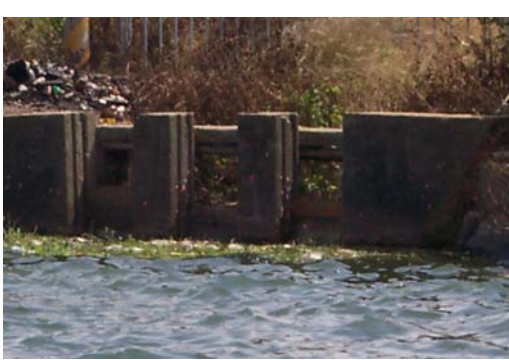
| 5 | 地理環境、埤塘水路網路及灌溉範圍 | <p>水閘門：2 座      連結灌溉之水道：2 條</p> <p>水閘門</p> |

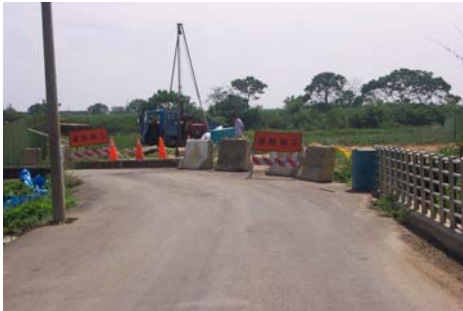
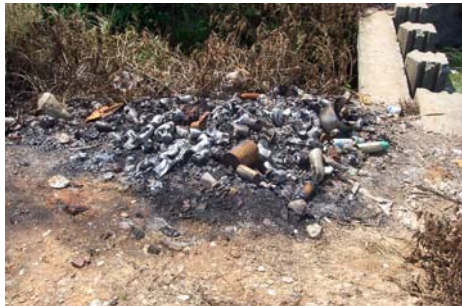
| 10 | 污染破壞等各種危機、威脅及因應對策 | <br>40 米道路 | <br>燃燒過後的垃圾 |
| | | 埤塘附近有建一條 40 米道路但對生態沒有多大影響，埤塘的水質不錯，而且污染程度不高，除了少數的居民會將大型垃圾丟棄在埤塘邊焚燒外，根據水質記錄顯示等級都在 C2-S1，符合環保署的安全檢測範圍。 | |

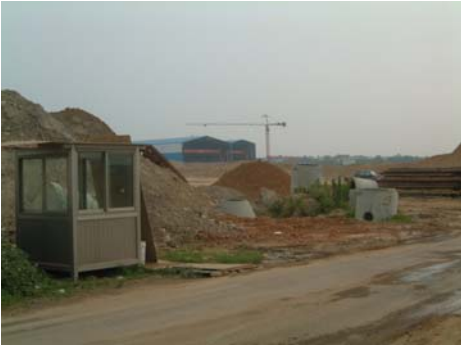
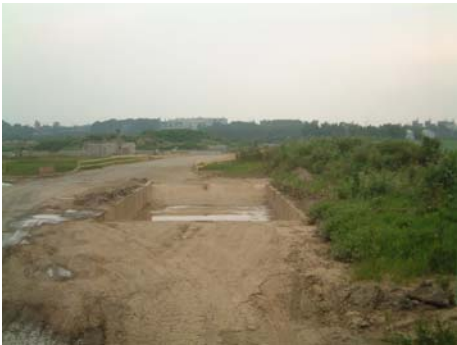
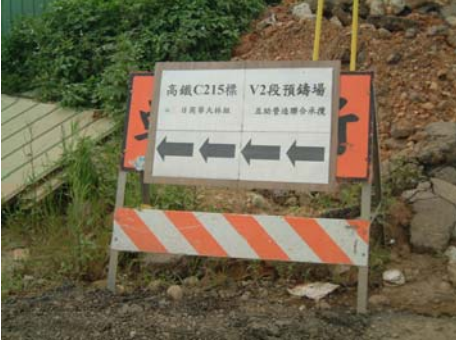
| 6 | 消失原因（如：產權異動、都市變更或其他原因） | <div data-bbox="544 353 1007 696"> </div> <p data-bbox="544 723 738 757">高鐵桃園車站工地</p> <div data-bbox="1019 353 1477 696"> </div> <p data-bbox="1026 723 1246 757">被填平後的埤塘外觀</p> <div data-bbox="544 786 1002 1128"> </div> <p data-bbox="544 1155 738 1189">高鐵工地的告示牌</p> <p data-bbox="544 1205 1477 1283">6-5 埤塘因都市發展所需而成為高鐵桃園車站特定區，由於位置正好位於鐵路路線下方及高鐵聯絡道路，而遭到填平的命運。</p> | |

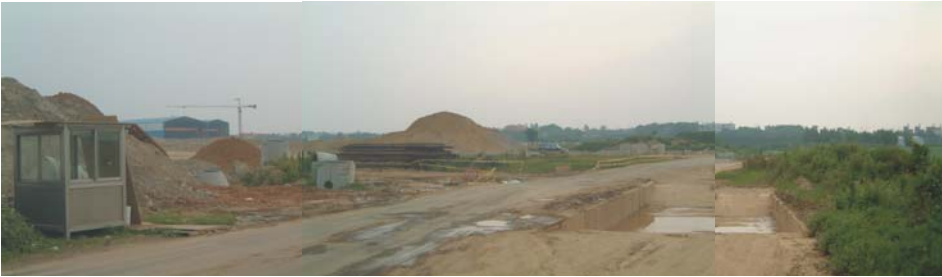
| 7 | 現今概況說明 | <div data-bbox="544 1346 1490 1621"> </div> <p data-bbox="544 1637 619 1671">預鑄場</p> <p data-bbox="544 1686 1477 1765">埤塘現址目前已成為高鐵施工現場與預鑄場，鄰近有瑞士社區，但施工期間禁止非相關人員進出。</p> | |

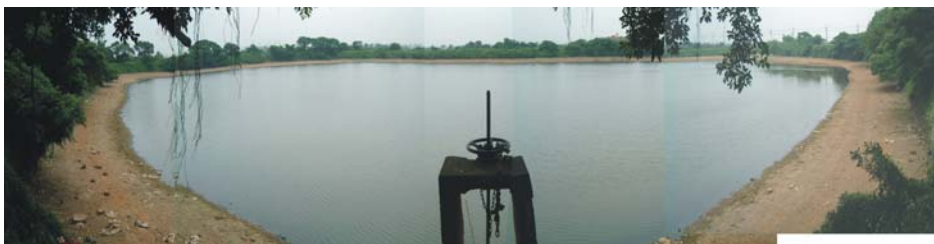
| 4 | 存在樣貌 (全景圖、局部圖) | | 蓄水面積: 4.6974 公頃 蓄水量: 94,915 立方公尺 灌溉面積: 41.53 公頃 水深: 2.020 公尺 | | | |

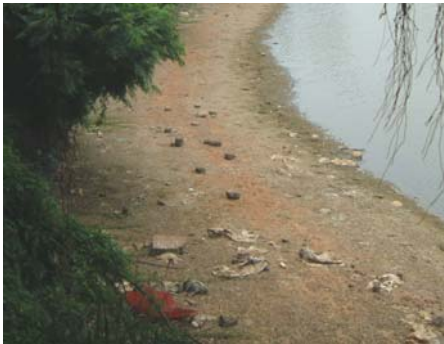
| 10 | 污染破壞等各種危機、威脅及因應對策 | <div></div> <p>乾枯的池底露出垃圾</p> <p>雖有灌溉水道，但從乾枯的池底中垃圾堆積的情形發現，埤塘水質受到污染而逐漸變質，其餘並無明顯的污染事件發生。而在中壢老溪街污染嚴重，影響著埤塘的生態；而其另一污染為大園機場所製造出的噪音，而使埤塘只現存於灌溉所使用。</p> | | |

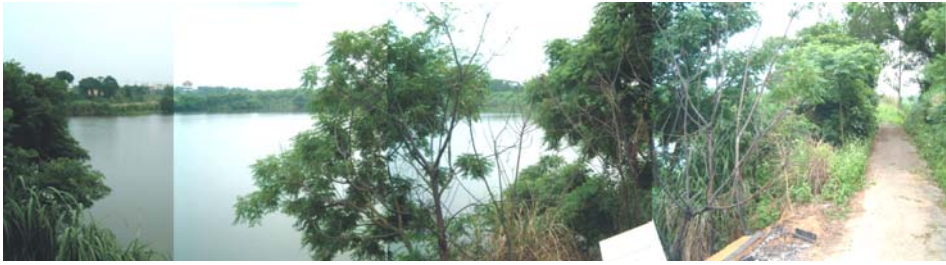
| <p>4</p> | <p>存在樣貌（全景圖、局部圖）</p> | <p>蓄水面積： 27.5180 公頃 蓄水量：49,451 立方公尺 灌溉面積：54.34 公頃 水深：1.797 公尺</p> <p>全景圖</p> <p>局部圖一</p> <p>局部圖二</p> <p>埤塘剖面示意圖</p> |

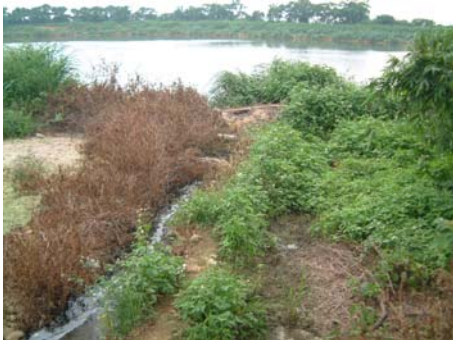
| 8 | 族群與埤塘之關係 | <p>雜草荒蕪的埤塘</p> <p>埤塘周圍是廣大的農田，無住家或工廠鄰近於埤塘。而此埤塘的地形環境相當偏遠荒涼，周圍環境雜草叢生又無妥善管理或維護，只有附近從事農耕的居民用埤塘的水灌溉季節時菜及農作物，平日幾乎無人為活動接近埤塘。</p> | | |

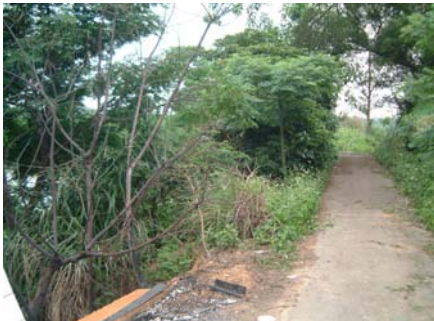
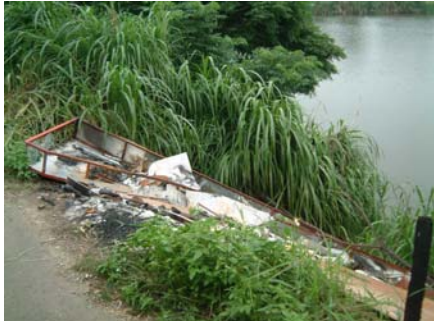
| 9 | 管理維護及使用情況說明（如管理單位、方法、維護情形、產權及使用權狀況） | <div><p>埤塘邊道路</p></div> <div><p>丟棄的垃圾</p></div> <p>這口埤塘產權歸屬桃園農田水利會所管轄。由在附近耕農的阿伯承租，用以灌溉自己的農作物以及從事天然魚介補採之用。</p> | | |

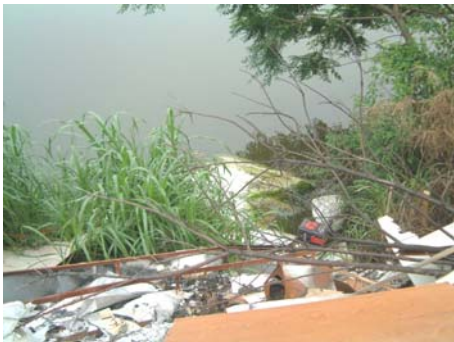
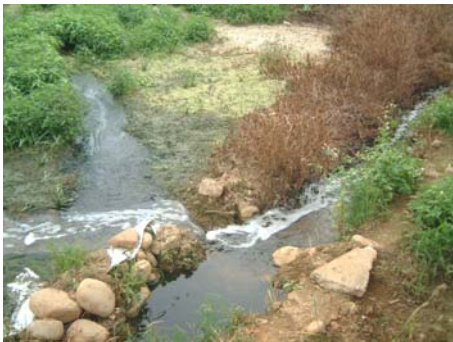
| 10 | 污染破壞等各種危機、威脅及因應對策 | <div><p>堆積在埤塘邊的垃圾</p></div> <div><p>褐黃色的水質</p></div> <p>因埤塘位處偏僻，因此附近有些居民惡意丟棄垃圾甚至焚燒，或暗自將工業、家庭污水自遠處排放至埤塘，造成埤塘生態環境的污染與破壞，埤塘管理者及相關單位應注意防範此污染事件。</p> | | |

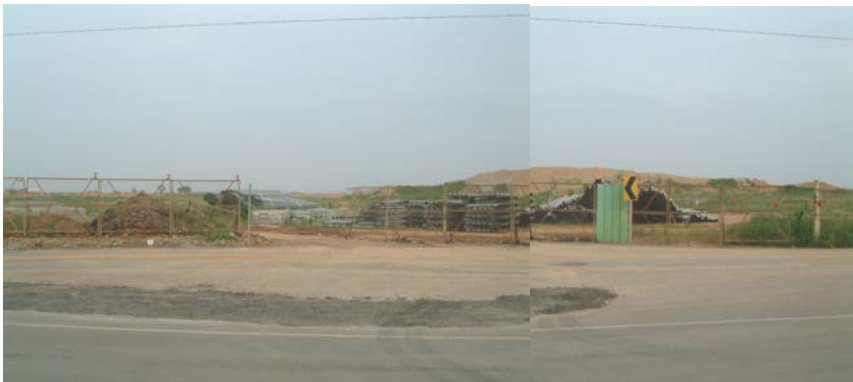
| 6 | 消失原因（如：產權異動、都市變更或其他原因） | <p>6-8 埤塘因都市發展所需而成為高鐵桃園車站特定區</p> | | |

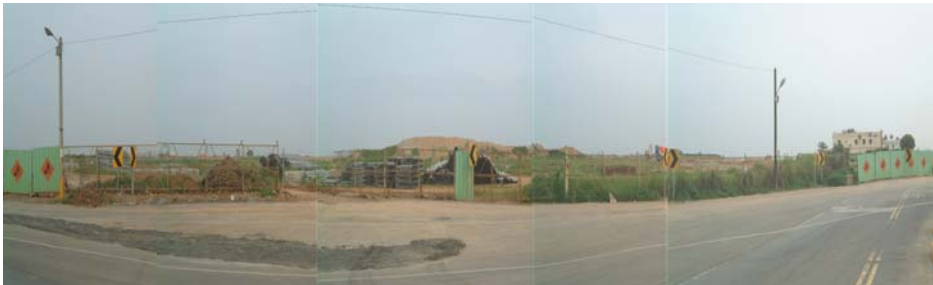
| 7 | 現今概況說明 | <p>目前是高鐵施工期間，禁止非相關人員進出。</p> | | |

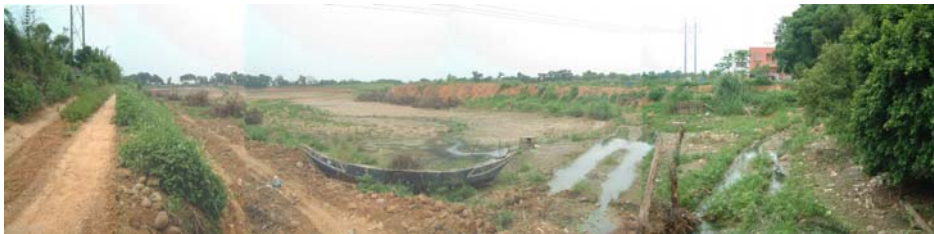
| 桃園大圳 | | 編號 | 第6支線第9號池 | 埤塘舊名 | 埔頂埤 |
|---|---|---|---|---|---|
| 4 | 存在樣貌 (全景圖、局部圖) | 蓄水面積: 4.0980 公頃 蓄水量: 99,426 立方公尺 灌溉面積: 46.19 公頃 水深: 2.426 公尺<br> | | | |
