| 桃園大圳 | | 編號 | 第 4 支線第 13 號池 | 埤塘舊名 | 車店埤 |

| 桃園大圳 | | 編號 | 第4支線第15號池 | 埤塘舊名 | 湖底埤 |

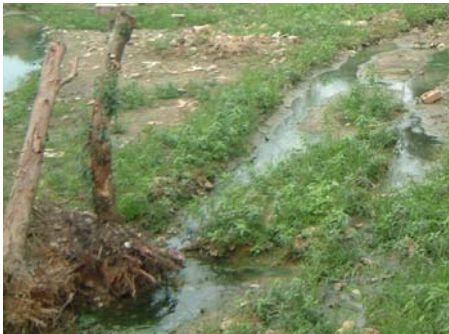
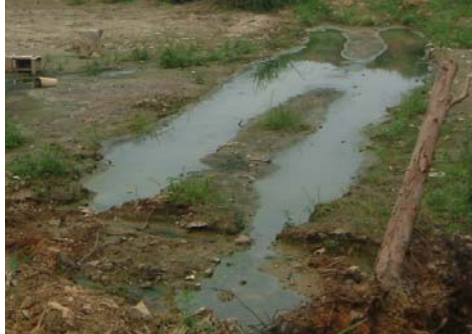
| | | 已經沒有水的渠道 | 缺水的埤塘 |
| | | 除了目前整頓工程改變埤塘的環境之外，尚無發現有污染情形出現。 | |

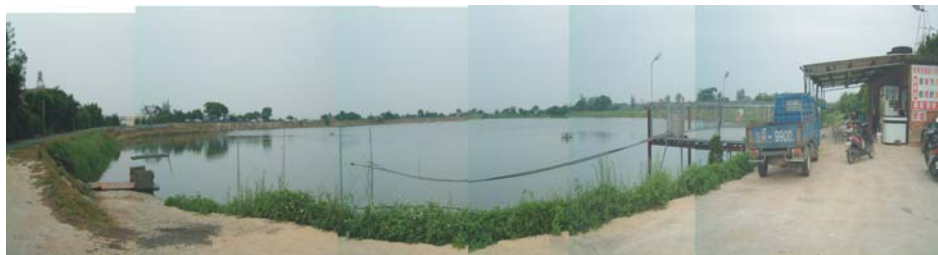
| 桃 園 大 圳 | | 編 號 | 第 6 支線第 10 號池 | 埤塘舊名 | 照鏡埤 |
|---|---|---|---|---|---|
| | | 全景圖 | | | |

| 桃 園 大 圳 | | 編 號 | 第 6 支線第 10 號池 | 埤塘舊名 | 照鏡埤 |
|---|---|---|---|---|---|
| 4 | 存在樣貌 (全景圖、局<br>部圖) | 蓄水面積: 5.4360 公頃 蓄水量: 152,332 公噸 灌溉面積: 39.99 公頃 水深: 2.802 公尺<br> | | | |

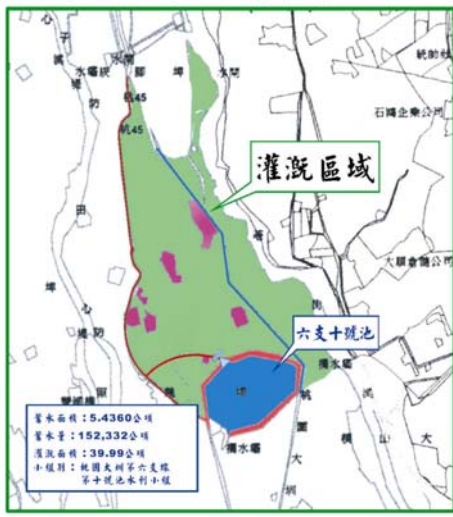
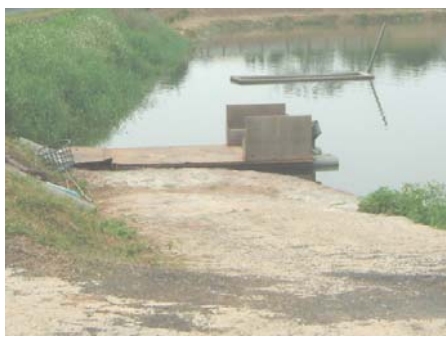
| 5 | 地理環境、埤塘水路網路及灌溉範圍 | <p>水閘門：2 座      連結灌溉之水道：2 條</p> <p>水閘門</p> |

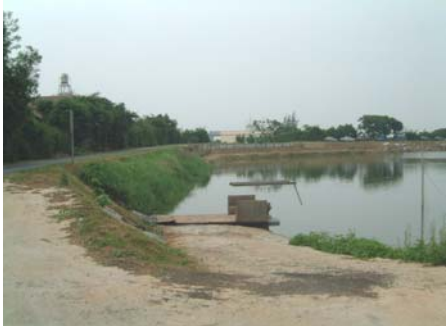
| 6 | 生態系概況（水體、水質、動植物） | <p>埤塘土堤</p> <p>埤塘內有養殖大福魚、珍珠石斑、紅尼羅...等，周圍植物以竹林為主，岸邊則生長咸豐草，植物的種類不多且稀少。因有人管理，水質較佳。</p> |

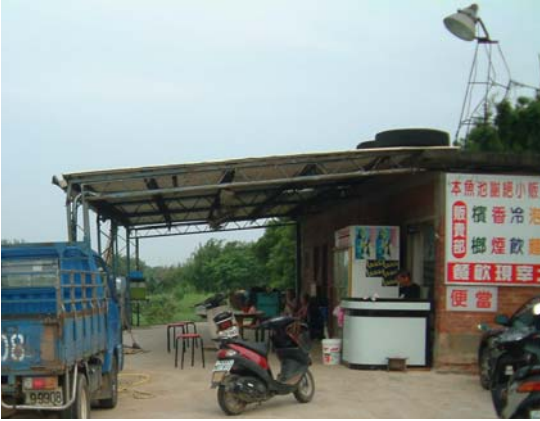
| 9 | 管理維護及使用情況說明（如管理單位、方法、維護情形、產權及使用權狀況） | <p>管理的小屋</p> <p>昭和年間（正確時間無法確定），因為要灌溉田地耕種農作，村民一起合力開挖出來的埤塘產權歸屬桃園農田水利會所管轄。目前做為灌溉與觀光魚池，雖埤塘環境並無特別規劃或整頓，但小組長平日略有管理與維護，整體環境頗為整潔。</p> | | |

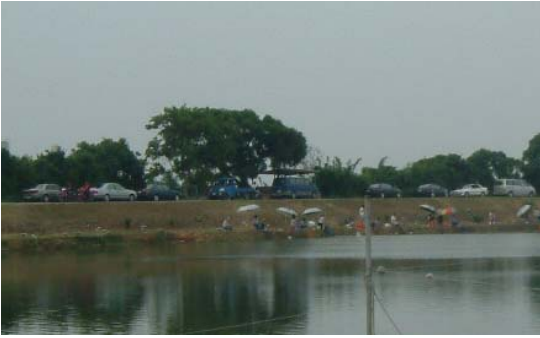
| 10 | 污染破壞等各種危機、威脅及因應對策 | <p>成群的釣客</p> <p>因附近無工廠林立且偏遠，且平日有適當維護，除了釣客會帶來一些垃圾外，並未發現有顯著的污染情形發生。而埤塘的水質也一直維持在標準狀態。</p> | | |

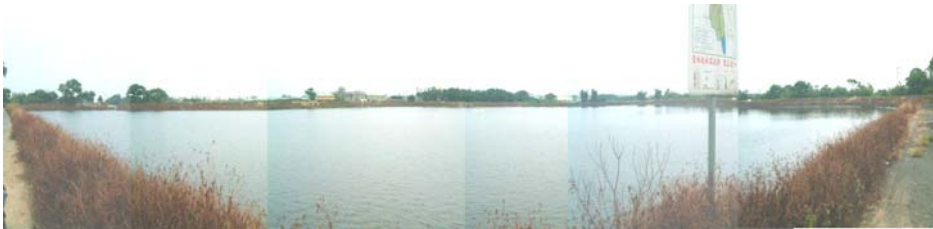
| 桃園大圳 | | 編號 | 第 6 支線第 11 號池 | 埤塘舊名 | 炭腳埤 |
|---|---|---|---|---|---|
| | | | <br>全景圖 | | |

| 桃園大圳 | | 編號 | 第 6 支線第 11 號池 | 埤塘舊名 | 炭腳埤 |
|---|---|---|---|---|---|
| 4 | 存在樣貌 (全景圖、局部圖) | | 蓄水面積: 3.6756 公頃 蓄水量: 102,760 立方公尺 灌溉面積: 50.78 公頃 水深: 公尺 | | |

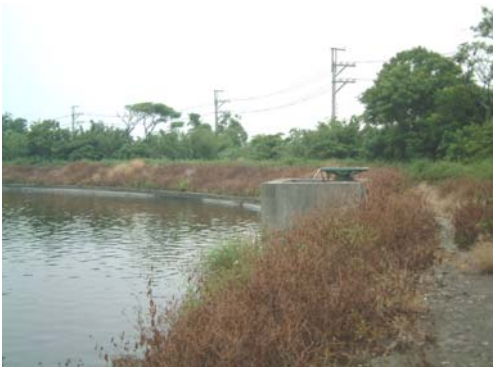
| 8 | 族群與埤塘之關係 | <p>埤塘周圍是廣大的農田，無任何住家或產業緊鄰於埤塘，附近居民以閩南族群為主，現今只剩少數附近居民使用，灌溉季節時菜及農作物，並無明顯的養殖行為。周圍環境無整頓或規劃，植物枯萎情形嚴重，且位處偏僻景緻荒涼，幾乎無人為活動產生。</p> <p>植物枯萎情形嚴重</p> |

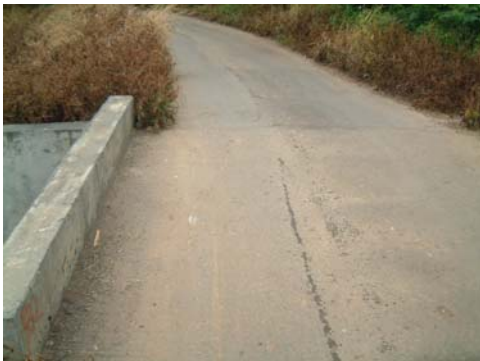
| 9 | 管理維護及使用情況說明（如管理單位、方法、維護情形、產權及使用權狀況） | <p>產權歸屬桃園農田水利會，目前埤塘只有水利會的小組長或各班班長在取水時，來埤塘旁放水，並未像其他埤塘租賃與居民來從事天然魚介補採，因此主要的機能在灌溉。</p> <p>柏油路面的堤岸道路</p> | | |

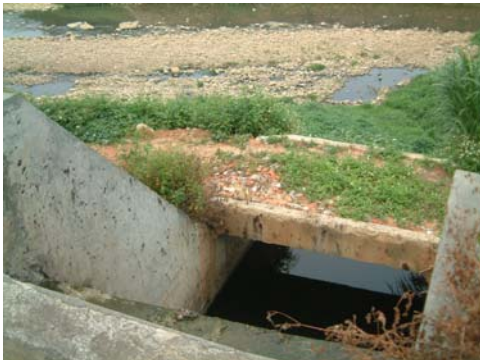
| 10 | 污染破壞等各種危機、威脅及因應對策 | <p>入水口閘門</p> <p>因附近無工廠林立，並未發現有顯著的污染情形發生。</p> | | |

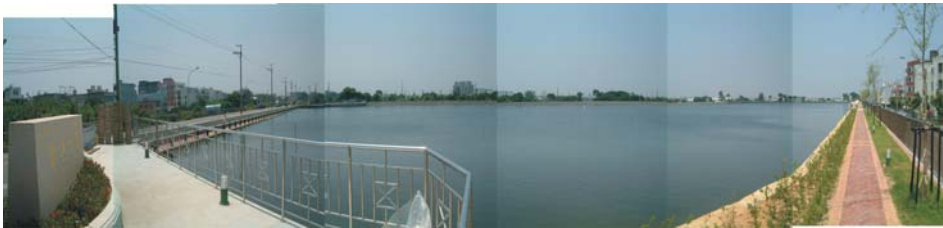
| 桃園大圳 | | 編號 | 第6支線第12號池 | 埤塘舊名 | 華興埤塘（田寮埤） |
|---|---|---|---|---|---|
| 4 | 存在樣貌（全景圖、局部圖） | | 蓄水面積：5.94050 蓄水量：146,269 立方公尺 灌溉面積：42.31 公頃 水深：2.462 公尺 | | |
| | | | <br>全景圖<br><br>埤塘剖面示意圖 | | |

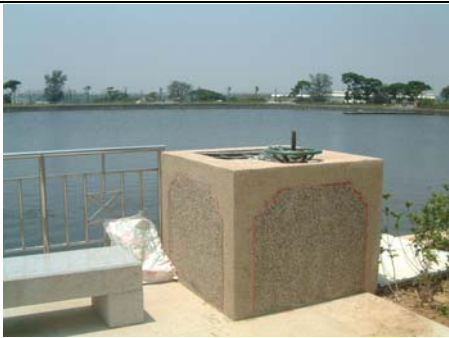
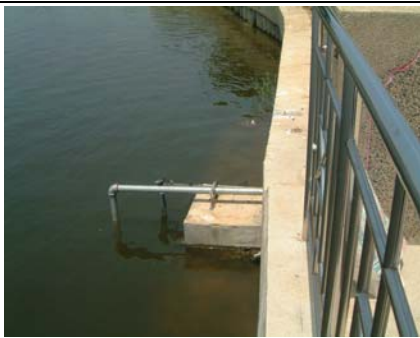
| 5 | 地理環境、埤塘水路網路及灌溉範圍 | <p>水閘門：1 座      連結灌溉之水道： 1 條</p> |
| | | <p>美化後的水閘門</p> <p>美化的入水口</p> |

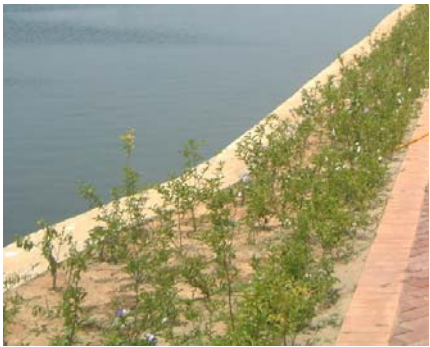
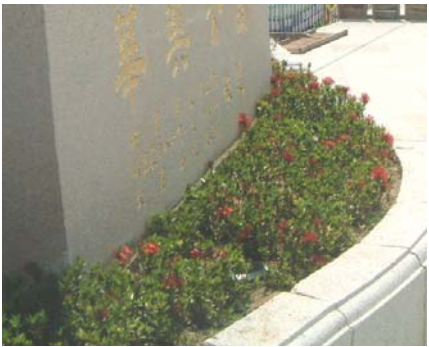
| 6 | 生態系概況（水體、水質、動植物） | <p>人工植栽</p> <p>人工植栽</p> <p>埤塘內的魚種有鯉魚、吳郭魚、烏龜 等，池中生態物種繁多。因有經過規劃整頓，植物種類為人工種植（細葉仙丹），非原生於埤塘生態之物種。</p> |

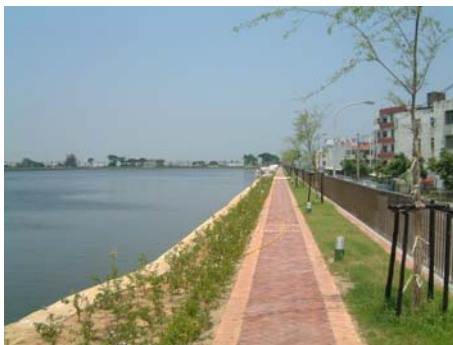
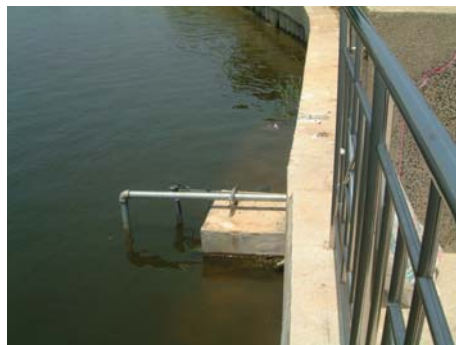
| 9 | 管理維護及使用情況說明（如管理單位、方法、維護情形、產權及使用權狀況） | <p>產權歸屬桃園農田水利會所管轄。埤塘周圍環境在歷任鄉長合力的整治規劃之下，成為社區內的親水公園，對埤塘本身與周圍環境的維護相當用心，以保持埤塘周圍的整潔。</p> <div></div> <div>已經鋪設人行磚的塘邊道路</div> <div></div> <div>塘邊已建起護欄</div> | | |

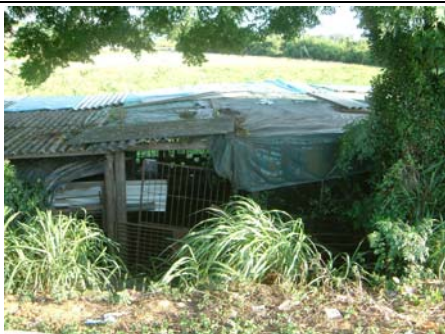
| 10 | 污染破壞等各種危機、威脅及因應對策 | <div></div> <div>埤塘附近的養豬場</div> <p>附近雖有養豬，但沒有排泄物進入埤塘內，而埤塘經過水利會整治之後，目前無污染情形發生，水利會的水質調查顯示等級為 C2-S1，符合環保署的水質標準。</p> | | |

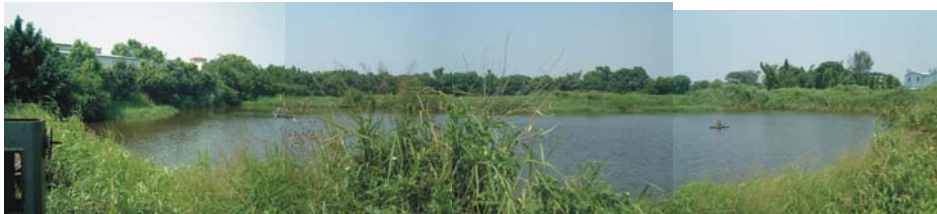
| | | | 全景圖 | | |

| 4 | 存在樣貌 (全景圖、局部圖) | | 蓄水面積: 3.7150 公頃 蓄水量: 41,542 立方公尺 灌溉面積: 66.14 公頃 水深: 1.118 公尺 | | |

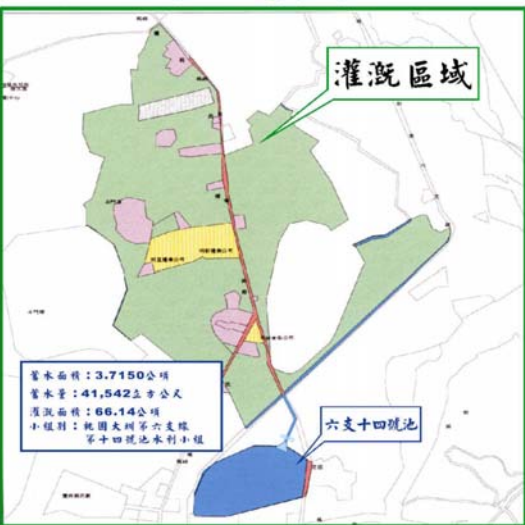
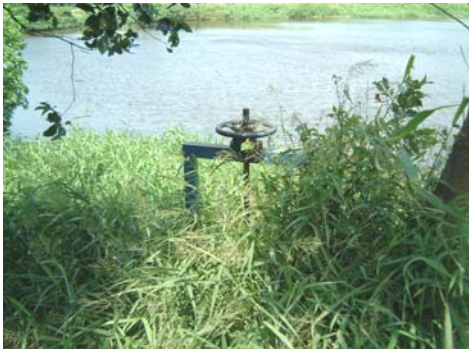
| 5 | 地理環境、埤塘水路網路及灌溉範圍 | <p>水閘門： 1 座      連結灌溉之水道： 1 條</p> <p>水閘門</p> |

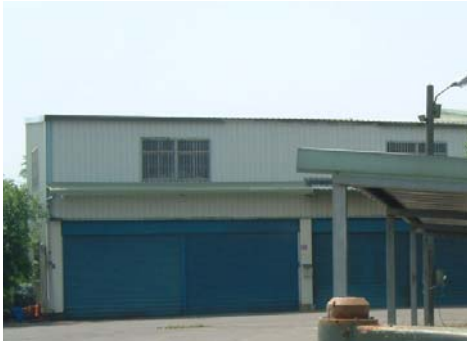
| 8 | 族群與埤塘之關係 | <p>埤塘周圍是廣大的農田，位於省道及工廠內，埤塘週邊的空地成為工廠內人員堆放廢棄物場所，而此埤塘的地形環境相當偏遠荒涼，周圍環境雜草叢生，並未妥善保存及整理，且水閘門口旁雜草叢生，難以接近，顯示已久無人使用，實為可惜，平日幾乎無人為活動接近埤塘。</p> | | |

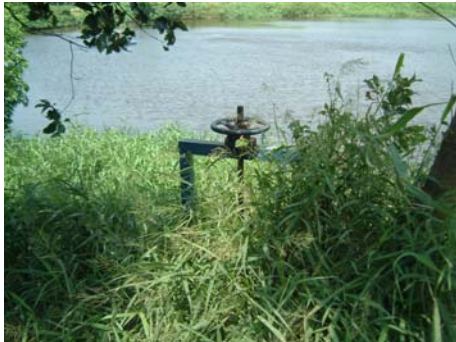
| 9 | 管理維護及使用情況說明（如管理單位、方法、維護情形、產權及使用權狀況） | <p>產權歸屬桃園農田水利會所管轄，埤塘機能目前做為灌溉池之用。</p> <p>水閘門</p> | | |

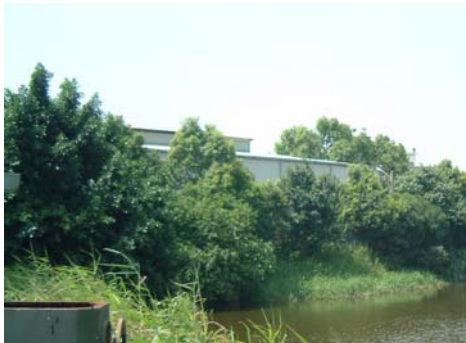
| 10 | 污染破壞等各種危機、威脅及因應對策 | <p>埤塘旁堆置工廠的廢棄物，但未發現有對埤塘明顯的污染情形發生。</p> | | |

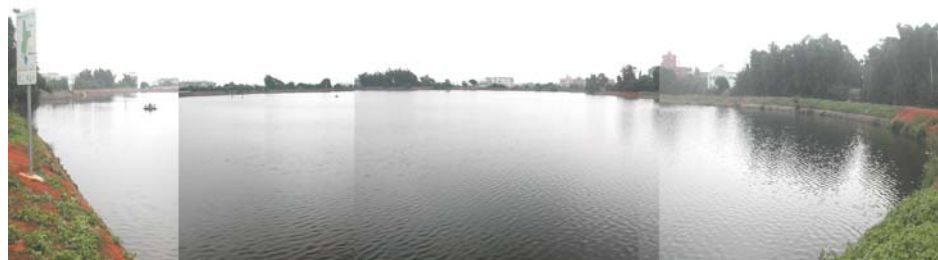
| 4 | 存在樣貌 (全景圖、局部圖) | | 蓄水面積: 5.8113 公頃 蓄水量: 115,261 立方公尺 灌溉面積: 40.04 公頃 水深: 1.983 公尺 | | |
| | | | <br>全景圖 | | |

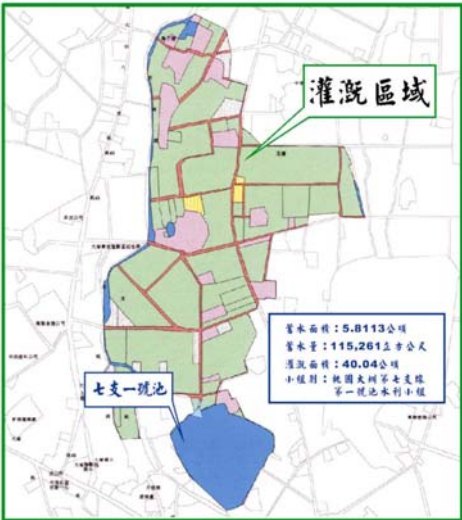
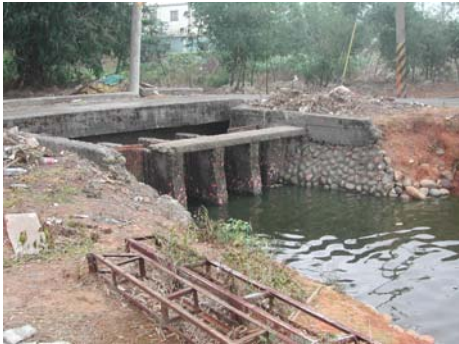
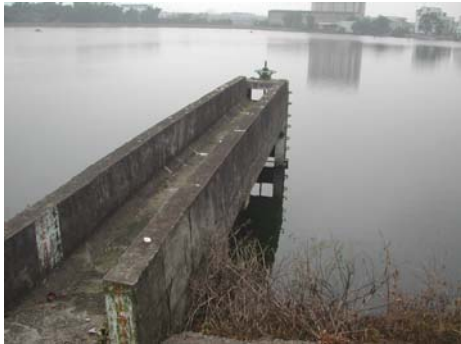
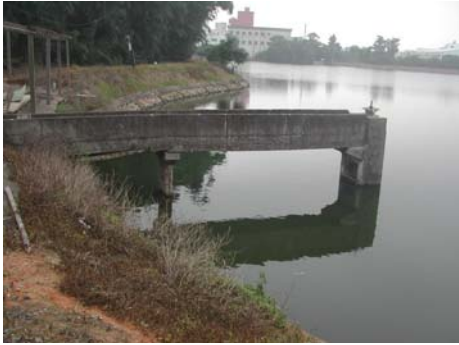
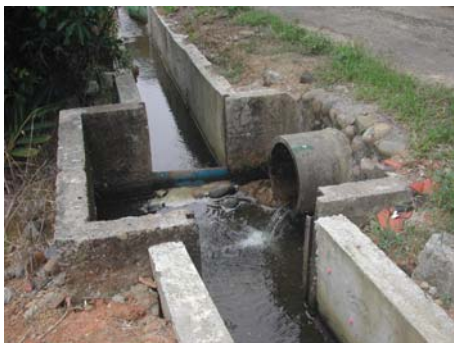
| 5 | <p>地理環境、埤塘水路網路及灌溉範圍</p> | <p>水閘門：1 座      連結灌溉之水道：1 條</p> <div style="display: flex; justify-content: space-around;"> </div> <div style="display: flex; justify-content: space-around;"> <p>入水口</p> <p>出水閘門</p> </div> <div style="display: flex; justify-content: space-around;"> </div> <div style="display: flex; justify-content: space-around;"> <p>出水閘門</p> <p>渠道分水口</p> </div> |

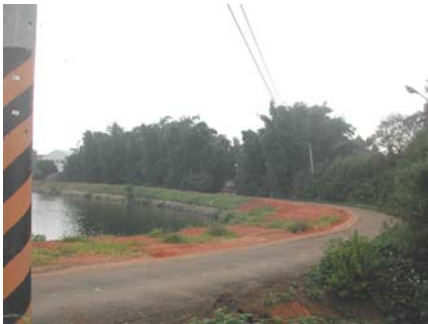
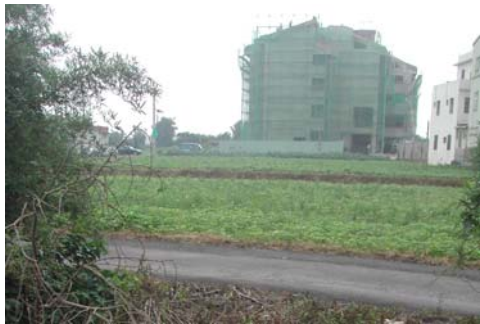
| 9 | 管理維護及使用情況說明(如管理單位、方法、維護情形、產權及使用權狀況) | <p>此一埤塘為土石堤岸</p> <p>附近的住宅及稻田</p> <p>此埤塘為附近居民種植作物灌溉引用之灌溉池及從事天然魚介補採，產權直屬桃園農田水利會。</p> | | |

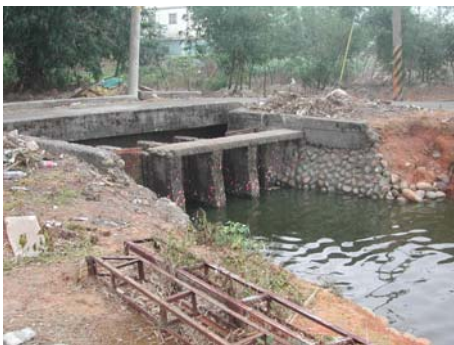
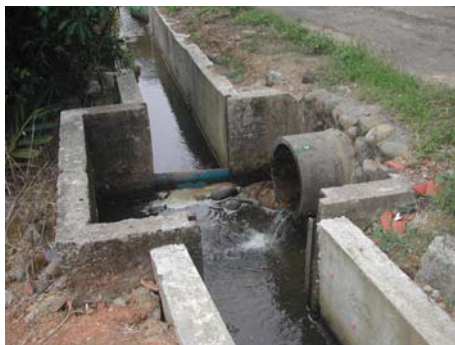
| 10 | 污染破壞等各種危機、威脅及因應對策 | <p>入水口處的垃圾</p> <p>灌溉渠道旁的垃圾</p> <p>此埤塘平時較無人為活動，只有居民簡易引用埤塘水源灌溉，無明顯污染事件發生。除了一般人為的垃圾外，水質還算清澈乾淨。</p> | | |

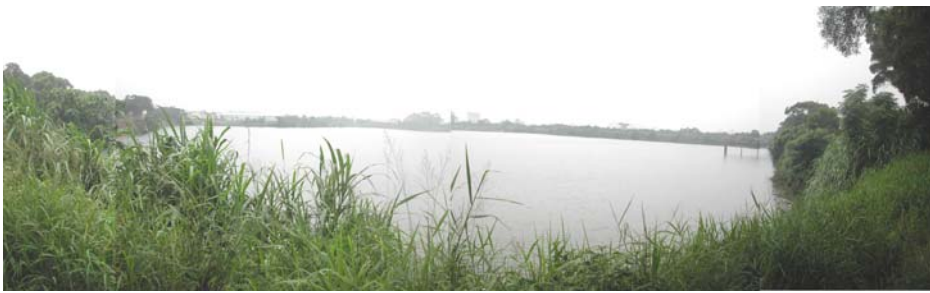
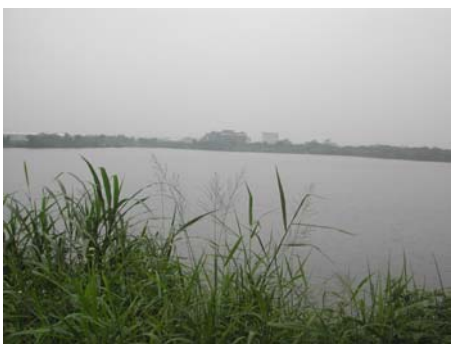
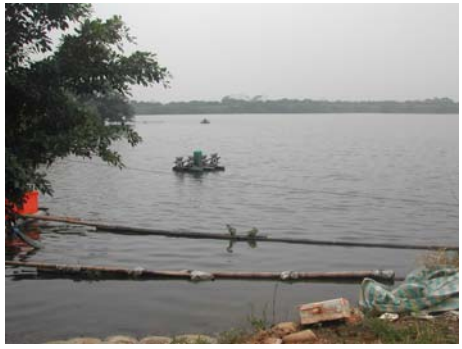
| 4 | 存在樣貌（全景圖、局部圖） | <p>蓄水面積：15.7450 公頃 蓄水量：486,827 立方公尺 灌溉面積：140.63 公頃 水深：3.091 公尺</p> <p>全景圖</p> <p>埤塘局部圖 1</p> <p>埤塘局部圖 2</p> <p>埤塘剖面示意圖</p> <p>喬木群 相思樹 菜園 竹林</p> |

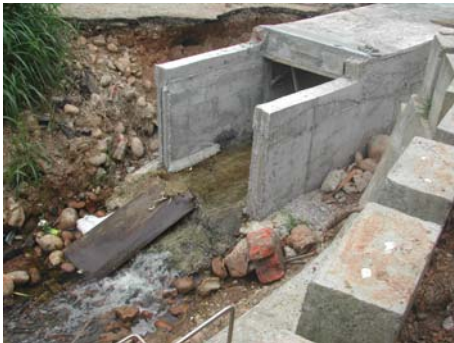
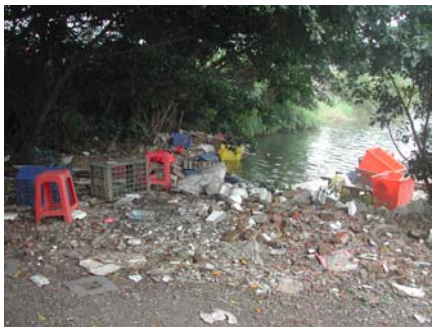
| 10 | 污染破壞等各種危機、威脅及因應對策 | <p>雖然此一埤塘近並無工廠等污染源，但是由於其進水水道流經附近住家，因此部份廢水跟著水道被排入池中。另有漁撈等人為的活動，因此對週遭環境造成一定影響。</p> | | |
| | | 水道中的水直接排入池中 | 人為製造的髒亂 | |

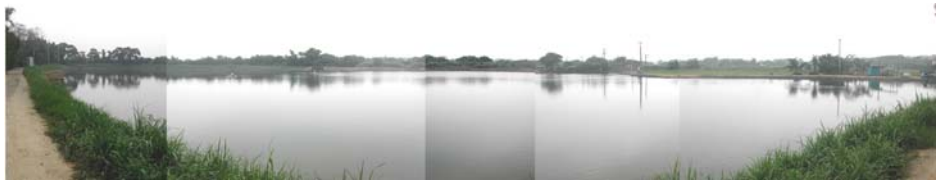
| 桃園大圳 | | 編號 | 第 7 支線第 3 號池 | 埤塘舊名 | 無 |
|---|---|---|---|---|---|
| 4 | 存在樣貌 (全景圖、局部圖) | 蓄水面積: 2.50 公頃   蓄水量: 29,714 立方公尺   灌溉面積: 53.47 公頃   水深: 1.881 公尺<br> | | | |

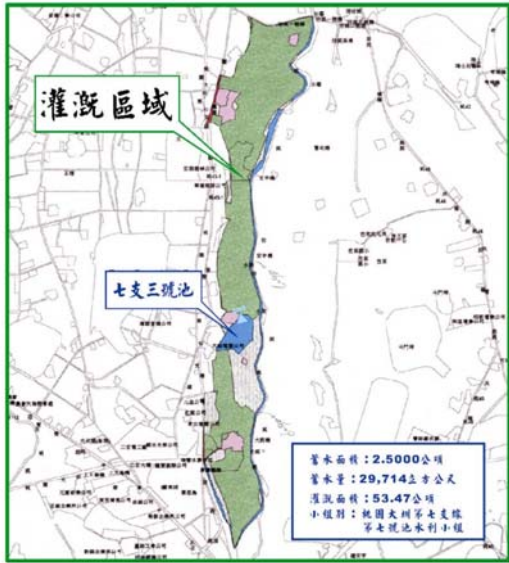
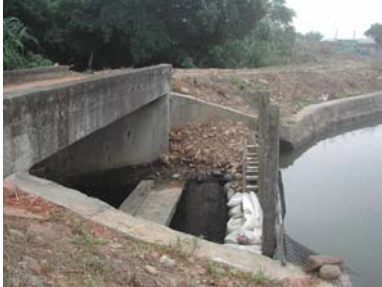
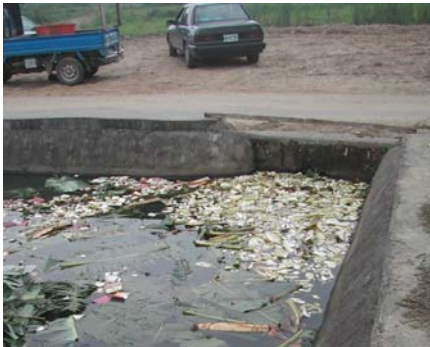
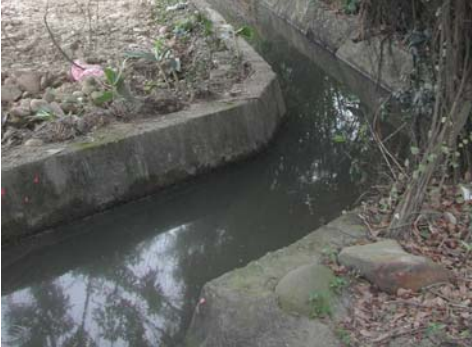
| <p>5</p> | <p>地理環境、埤塘水路網路及灌溉範圍</p> | <p>水閘門：1 座      連結灌溉之水道：1 條</p> <p>灌溉區域</p> <p>七支三號池</p> <p>蓄水面積：2,5000公頃<br/>蓄水量：29,714立方公尺<br/>灌溉面積：53.47公頃<br/>小鎮別：桃園大圳第七支線<br/>第七號池水利小鎮</p> <p>出水口</p> <p>入水口</p> <p>入水水道</p> |

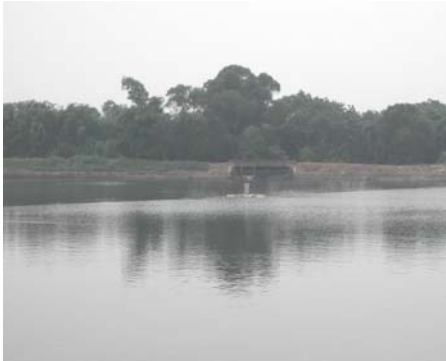
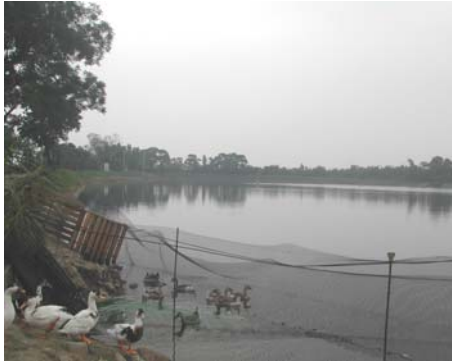
| <p>6</p> | <p>生態系概況（水體、水質、動植物）</p> | <p>埤塘邊的喬木群</p> <p>池邊養鴨的情景</p> <p>周圍多喬木群，種有防風功能的相思樹，埤塘本身另有作天然魚介補採之用，池邊有養鴨。</p> |

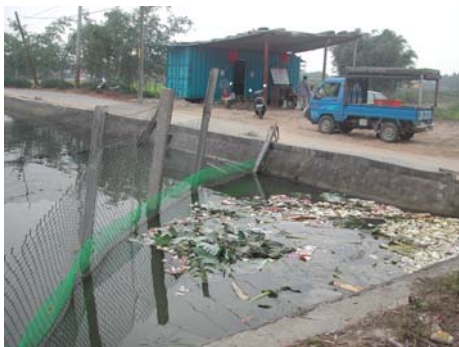
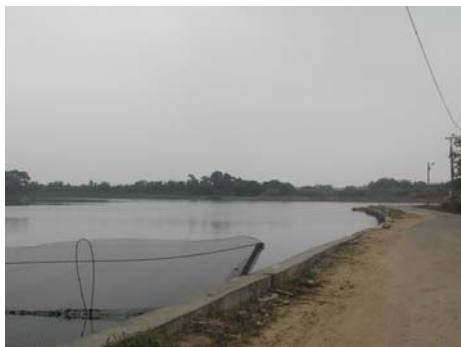
| 9 | 管理維護及使用情況說明（如管理單位、方法、維護情形、產權及使用權狀況） | <p>混凝土堤岸與周圍道路</p> | <p>整理過的路面</p> | <p>此埤塘為附近居民種植作物灌溉引用之灌溉池，產權直屬桃園農田水利會，埤塘是混凝土堤岸。埤塘周圍都開闢成道路，是一個較為人工化的池。</p> |

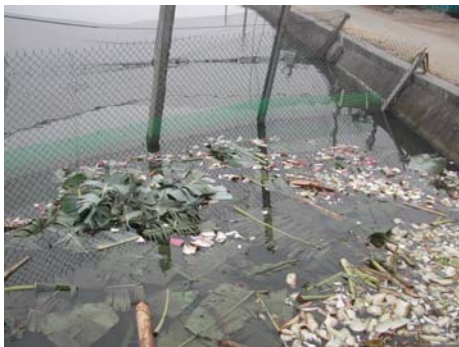
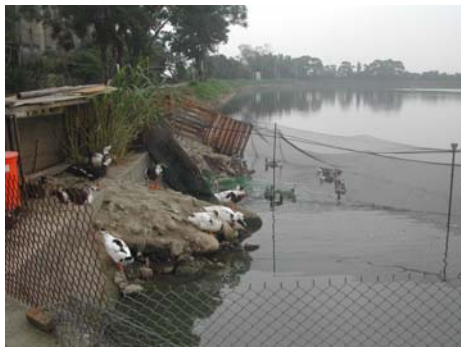
| 10 | 污染破壞等各種危機、威脅及因應對策 | <p>人為垃圾的丟棄</p> | <p>池中養鴨的情形</p> | <p>此一埤塘附近雖然有工廠，但是並無污染到埤塘的水質，部份較輕的污染來源來自人為垃圾的丟棄，以及養鴨所產生的排泄物，但是總體而言，因為此一埤塘另作釣魚池之用，在人為管理下，整體而言污染並不嚴重。</p> |

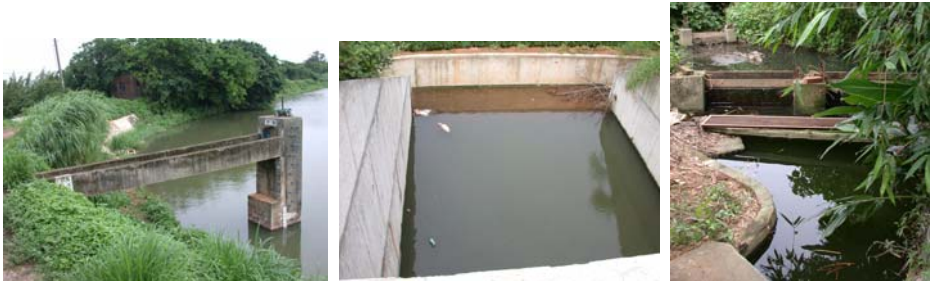
| 5 | 地理環境、埤塘水路網路及灌溉範圍 | <p>出水口                      入水口                      引水道</p> |

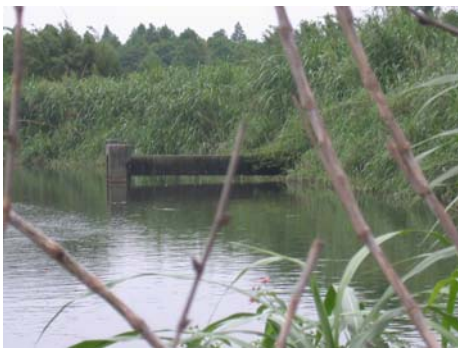
| 5 | 地理環境、埤塘水路網路及灌溉範圍 | <p>水閘門：1 座      連結灌溉之水道：2 條</p> <p>水閘門</p> |

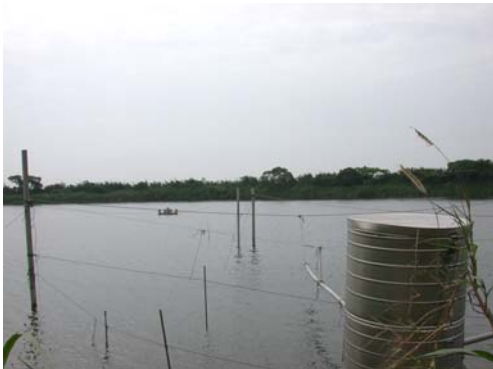
| 9 | 管理維護及使用情況說明（如管理單位、方法、維護情形、產權及使用權狀況） | <p>此埤塘為附近居民種植作物灌溉引用之灌溉池及魚池，產權直屬桃園農田水利會。民間向水利會承租，四年為一期，一年租金 12~18 萬不等。</p> <p>此一埤塘是土堤岸。此一埤塘除了有較大規模的養殖設施之外，其餘仍維護的相當好。</p> <p>養殖設施</p> | | |

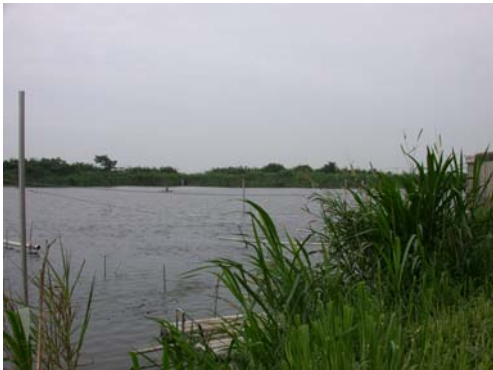
| 10 | 污染破壞等各種危機、威脅及因應對策 | <p>由於此一埤塘的水是直接引自大圳的圳水，加上附近沒有工廠，故此埤塘的水質乾淨無污染。</p> <p>乾淨的水質</p> | | |

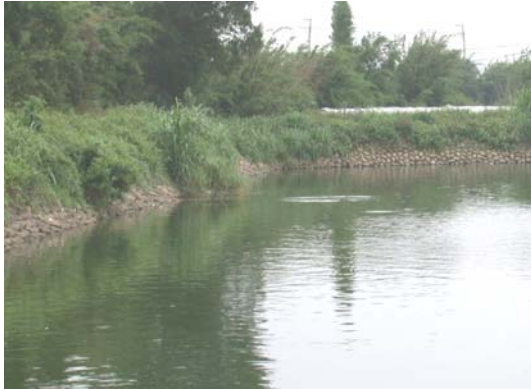
| 9 | 管理維護及使用情況說明（如管理單位、方法、維護情形、產權及使用權狀況） | <p>埤塘為土石堤岸</p> <p>此埤塘為附近居民種植作物灌溉引用之灌溉池及天然魚介補採之用，產權直屬桃園農田水利會。</p> | | |

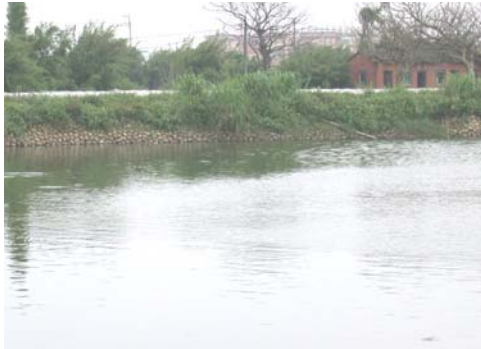
| 10 | 污染破壞等各種危機、威脅及因應對策 | <p>乾淨的水質</p> <p>此埤塘的水直接引自桃園大圳的圳水，加上附近沒有什麼大型的工廠，而埤塘又維持近天然的原貌，因此水質較為乾淨無污染。</p> | | |

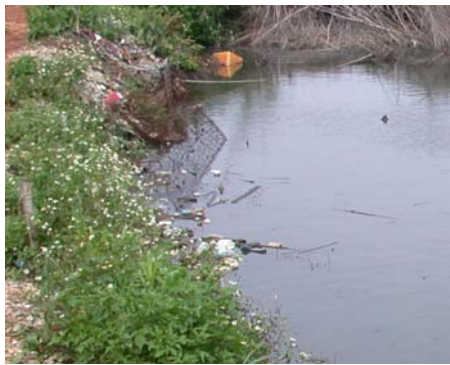
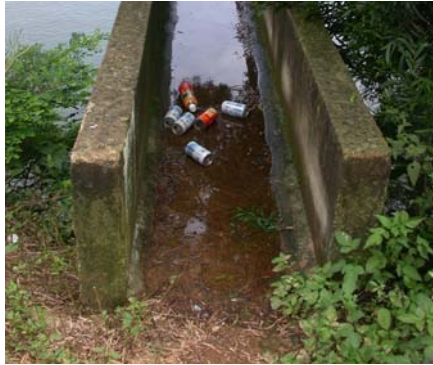
| 10 | 污染破壞等各種危機、威脅及因應對策 | <div><p>隨處可見的垃圾</p></div> <div><p>出水口閘門前的垃圾</p></div> <p>第七支圳自 1 號池至 11 號池為止，都是直接引自桃園大圳的圳水，在之後的部分埤塘才有引河水，因此此一埤塘水質相當乾淨。</p> <p>埤塘旁偏雖然有一座冷凍車輛的加工工廠，但是對此埤塘並無影響。</p> | | |

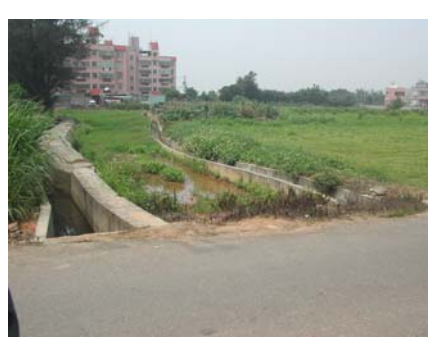
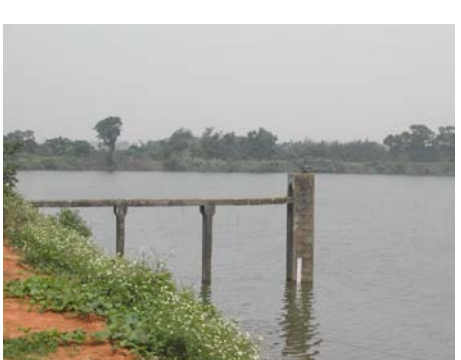
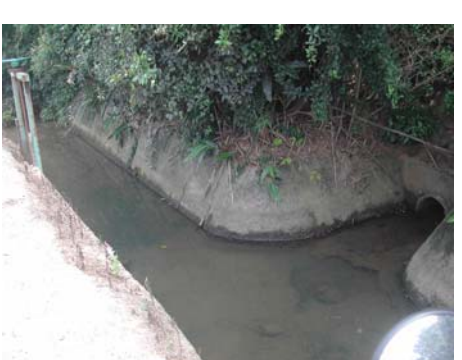
| <p>5</p> | <p>地理環境、埤塘水路網路及灌溉範圍</p> | <p>水閘門：1 座      連結灌溉之水道：2 條</p> <p>灌溉區域</p> <p>七支十二號池</p> <p>蓄水面積：10.5210 公頃<br/>蓄水量：329,879 立方公尺<br/>灌溉面積：55.58 公頃<br/>小區別：桃園大圳第 7 支線第 12 號池水利小區</p> <p>出水口灌溉道</p> <p>出水口</p> <p>出水口水道</p> |

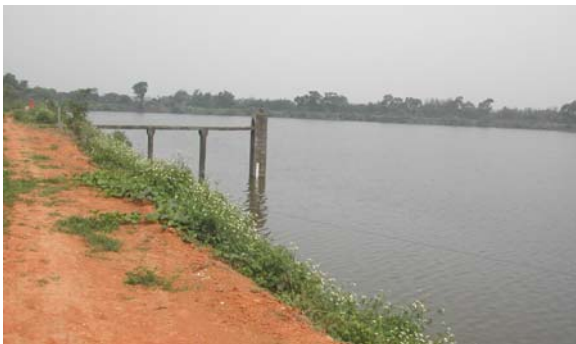
| 9 | 管理維護及使用情況說明（如管理單位、方法、維護情形、產權及使用權狀況） | <div></div> <p>此一埤塘是土石堤岸</p> <p>此埤塘為附近居民種植作物灌溉引用之灌溉池及天然魚介補採，產權直屬桃園農田水利會。</p> | | |

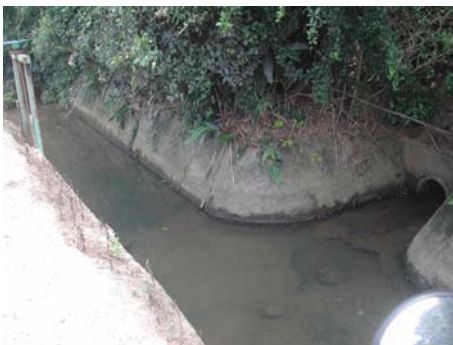
| 10 | 污染破壞等各種危機、威脅及因應對策 | <p>此埤塘的水除了引自桃園大圳的圳水之外，尚有從附近的溪流引水，因附近並無工廠，因此水質並無太大的污染問題。</p> <div></div> <p>乾淨的水質</p> | | |

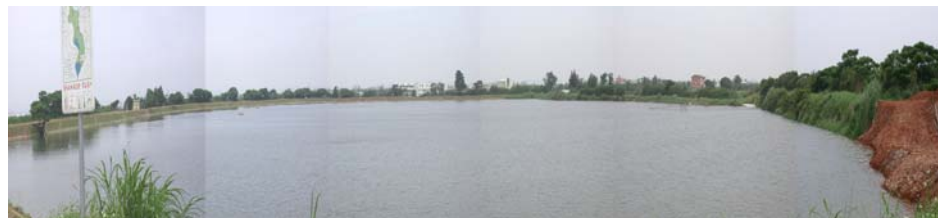
| 桃園大圳 | | 編號 | 第 7 支線第 13 號池 | 埤塘舊名 | 崙頂埤（劉厝大埤） |
|---|---|---|---|---|---|
| | | | <br>全景圖 | | |

| 桃園大圳 | | 編號 | 第 7 支線第 13 號池 | 埤塘舊名 | 崙頂埤（劉厝大埤） |
|---|---|---|---|---|---|
| 4 | 存在樣貌（全景圖、局部圖） | | 蓄水面積：8.7271 公頃 蓄水量：184,784 立方公尺 灌溉面積：32.75 公頃 水深：2.117 公尺 | | |

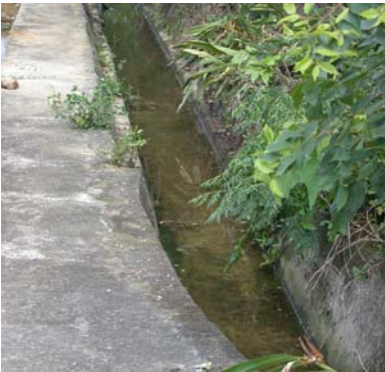
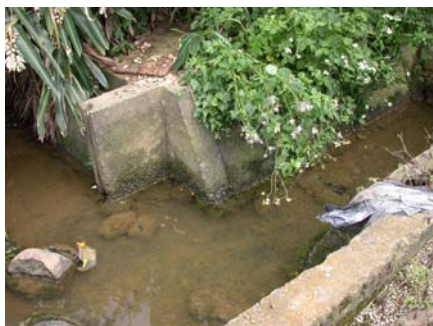
| 5 | 地理環境、埤塘水路網路及灌溉範圍 | <div> <p>出水閘門</p> </div> <div> <p>出水水道</p> </div> <div> <p>入水口</p> </div> <div> <p>灌溉用水道</p> </div> <div> <p>灌溉用水道</p> </div> |

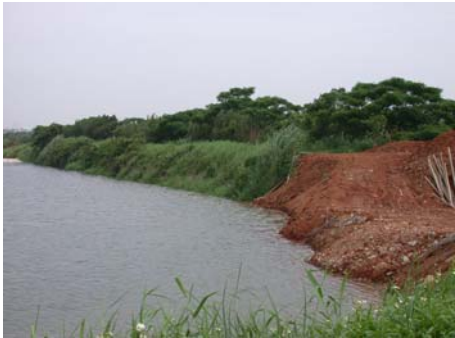
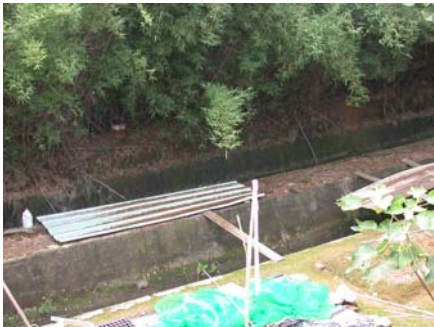
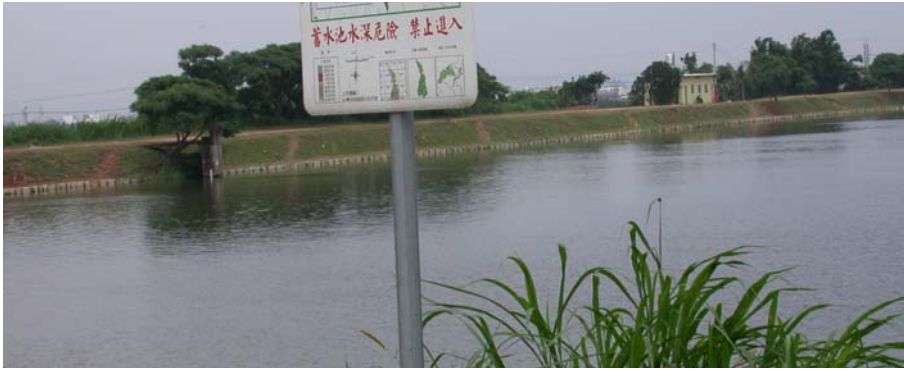
| 9 | 管理維護及使用情況說明（如管理單位、方法、維護情形、產權及使用權狀況） | <p>此埤塘為附近居民種植作物灌溉引用之灌溉池及天然魚介補採，產權直屬桃園農田水利會。</p> <div style="display: flex; justify-content: space-around;"> </div> <p>此一埤塘是土石堤岸                      灌溉渠道</p> <p>部分的堤岸整理的相當整齊</p> |

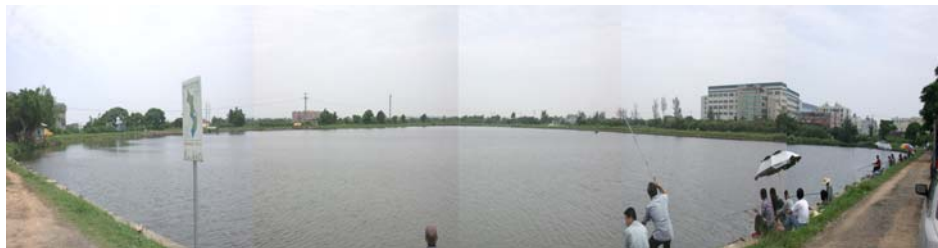
| 桃 園 大 圳 | | 編 號 | 第 7 支線第 14 號池 | 埤塘舊名 | 崙后埤 |
|---|---|---|---|---|---|
| 4 | 存在樣貌 (全景圖、局部圖) | 蓄水面積: 5.221 公頃 蓄水量: 107,497 立方公尺 灌溉面積: 47.42 公頃 水深: 2.058 公尺<br> | | | |

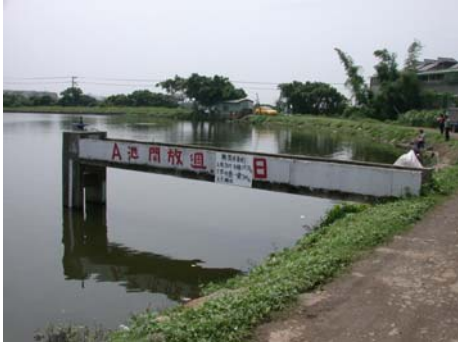
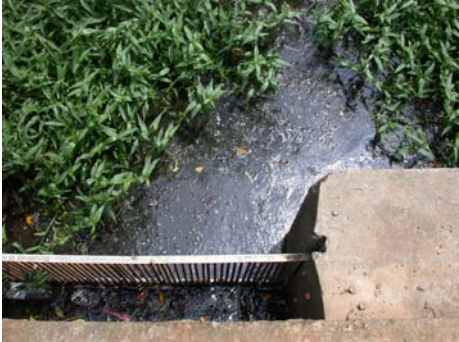
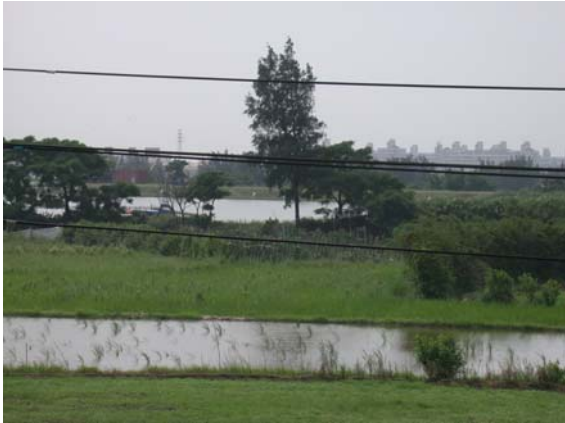
| 5 | 地理環境、埤塘水路網路及灌溉範圍 | <p>水閘門：2 座      連結灌溉之水道：3 條</p> <p>出水口                      入水口</p> <p>埤塘與附近水池</p> |

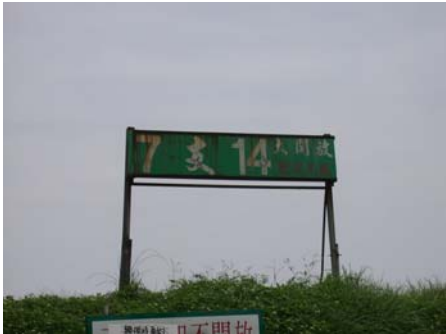
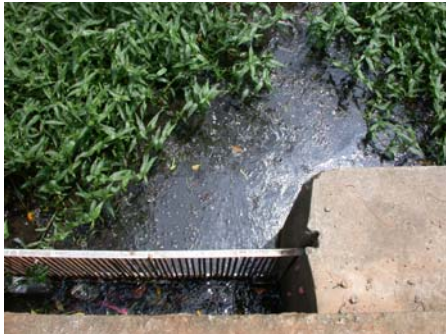
| | | 釣魚池的看板 | 排放的廢水 |
| | | 埤塘周圍雖然有許多的工廠，但是都處下游，因此對此一埤塘並無直接影響。但是上游的圳水偶而還是會遭人偷偷排放廢水。 | |

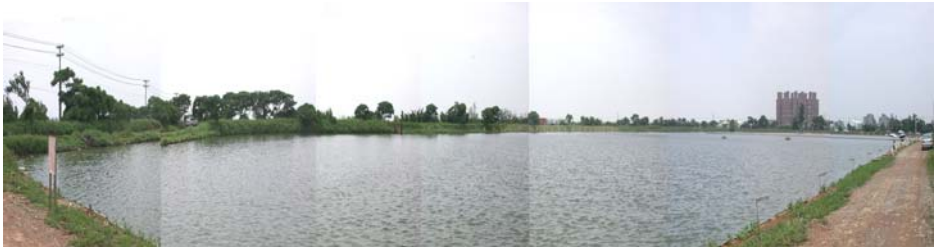
| 桃園大圳 | | 編號 | 第7支線第15號池 | 埤塘舊名 | 無 |
|---|---|---|---|---|---|
| 4 | 存在樣貌 (全景圖、局部圖) | 蓄水面積: 6.521 公頃 蓄水量: 148,178 立方公尺 灌溉面積: 46.45 公頃 水深: 2.272 公尺<br> | | | |

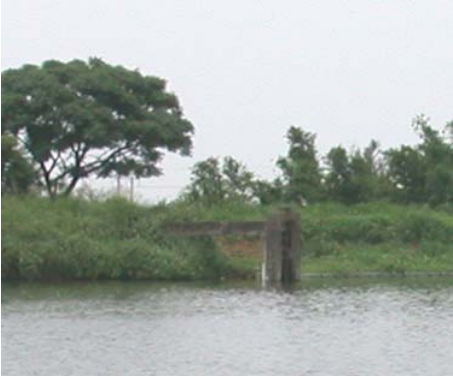
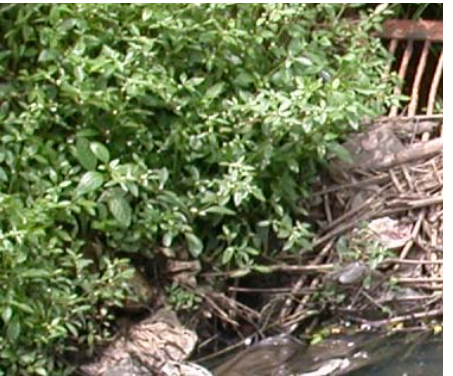
| 5 | 地理環境、埤塘水路網路及灌溉範圍 | <p>出水口</p> <p>入水口</p> |

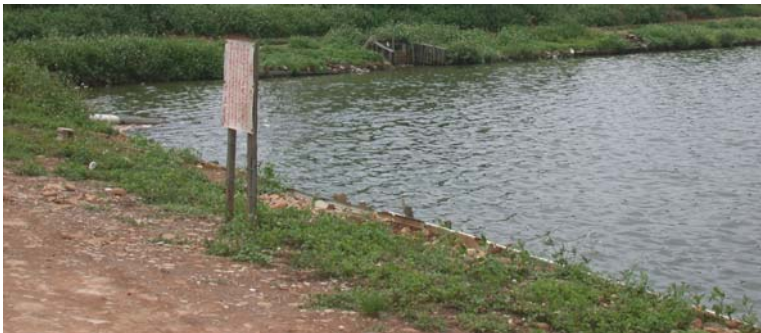
| 9 | 管理維護及使用情況說明（如管理單位、方法、維護情形、產權及使用權狀況） | <p>產權歸屬桃園農田水利會所管轄，此埤塘為附近居民種植作物灌溉引用之灌溉池及天然魚介補採。</p> <p>此一埤塘是土石堤岸</p> | | |

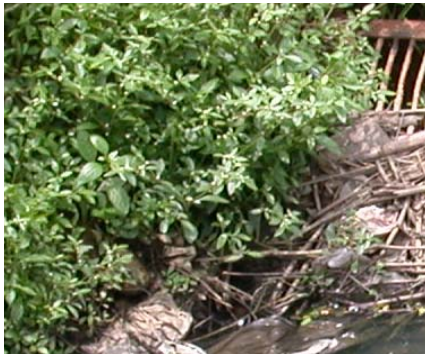
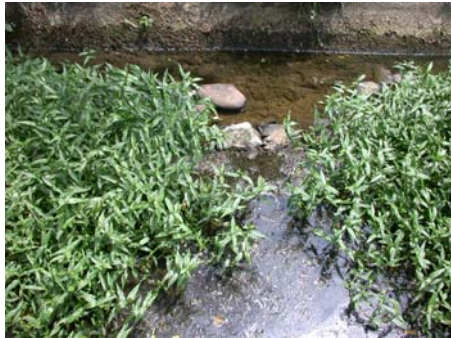
| 10 | 污染破壞等各種危機、威脅及因應對策 | <p>因為有業主之維護，並無過於嚴重的人為污染，惟與周圍水道之連結處有少許的垃圾。大致上並無人為的污染情形發生。</p> <div></div> <p>入水口附近的堆積物                      清澈的水質</p> | | |

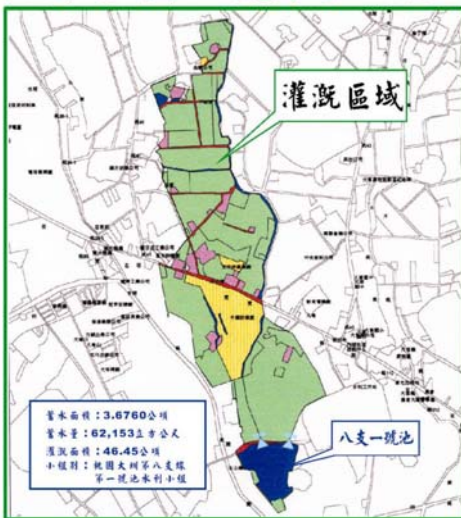
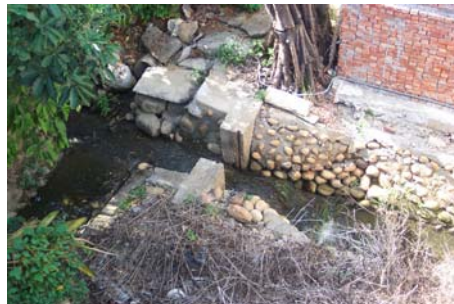
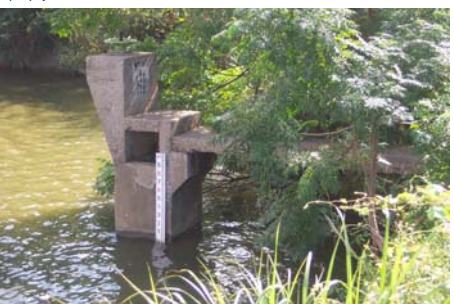
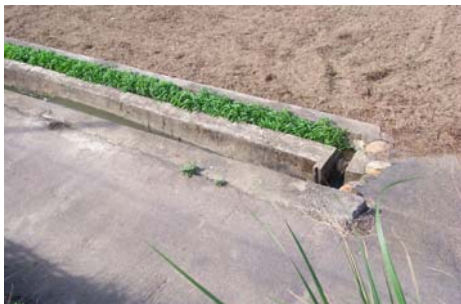
| <p>5</p> | <p>地理環境、埤塘水路網路及灌溉範圍</p> | <p>水閘門：2 座      連結灌溉之水道：1 條</p> <p>出水口</p> <p>入水口</p> <p>灌溉水道</p> |

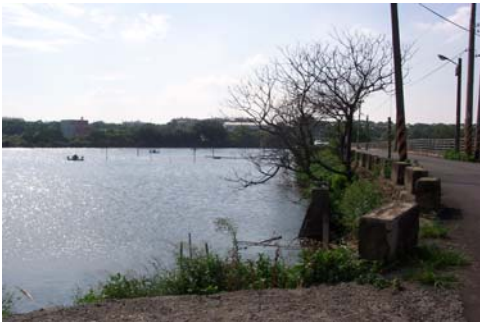
| 9 | 管理維護及使用情況說明（如管理單位、方法、維護情形、產權及使用權狀況） | <p>此一埤塘是土石堤岸。</p> <p>此埤塘為附近居民種植作物灌溉引用之灌溉池，產權直屬桃園農田水利會。</p> <p>埤塘的土石堤岸</p> | |

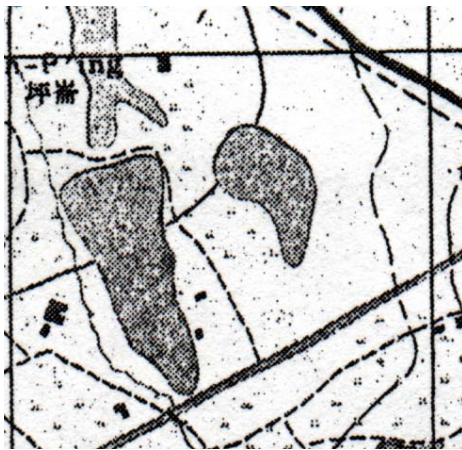
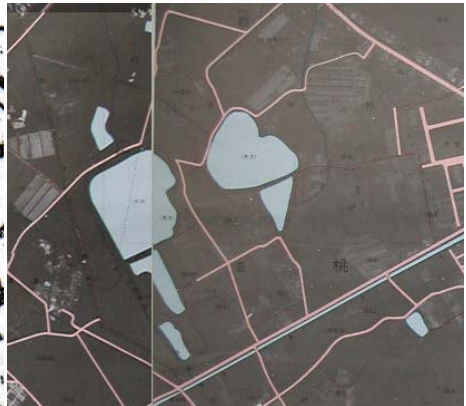
| 桃園大圳 | | 編號 | 第8支線第2號池 | 埤塘舊名 | 無 |
|---|---|---|---|---|---|
| | | <p>1904 台灣堡圖(明治 37 年)      1921 地形圖(大正 10 年)</p> <p>1955 聯勤總部測繪      1994 航照圖</p> <p>日治時期還是一口小埤塘，日治末期才擴大了面積。</p> | | | |

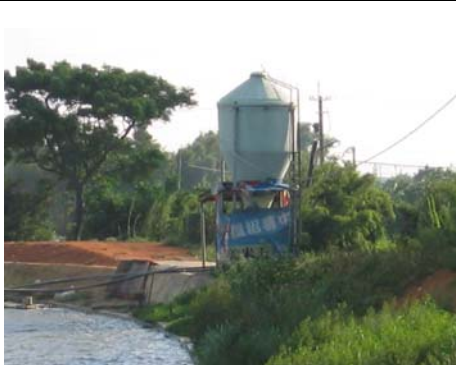
| 9 | 管理維護及使用情況說明（如管理單位、方法、維護情形、產權及使用權狀況） | <div></div> <div>魚飼料的傾倒塔</div> <div></div> <div>土堤</div> <p>埤塘目前的產權是屬於農田水利會，而交由當地的水利小組負責管理，從埤塘目前的使用情形來看，除了灌溉及天然魚介捕採外，好像沒有其他的用途；雖然埤塘整理的相當整潔，可惜未能提供附近居民休閒遊憩，實屬可惜。而小組用貝殼及碎石來鋪設堤岸路面，一來可以環保省料，而來也可以阻止大型車輛進入偷倒廢土，可謂一舉兩得。</p> | | |

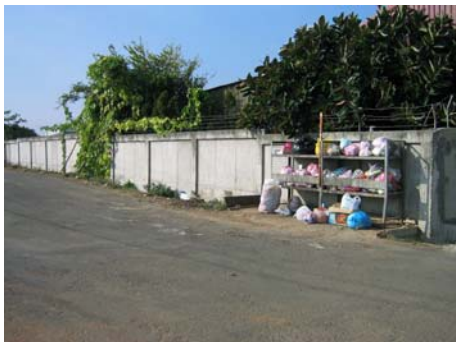
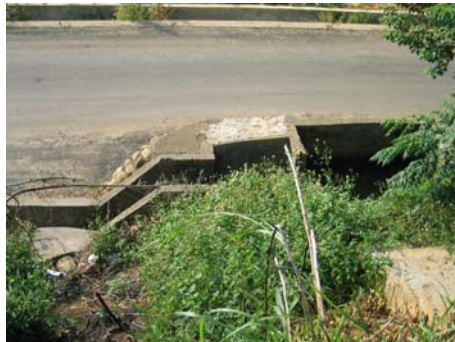
| 10 | 污染破壞等各種危機、威脅及因應對策 | <div></div> <div>附近垃圾放置點</div> <div></div> <div>灌溉渠道</div> <p>雖然附近有養豬戶及垃圾污染，但未對水質產生極大影響，而崙坪工業區離此地還有一段距離，影響也不大，只不過居民在此傾倒垃圾及不肖業者傾倒廢土，才是比較嚴重的環保問題。</p> | | |

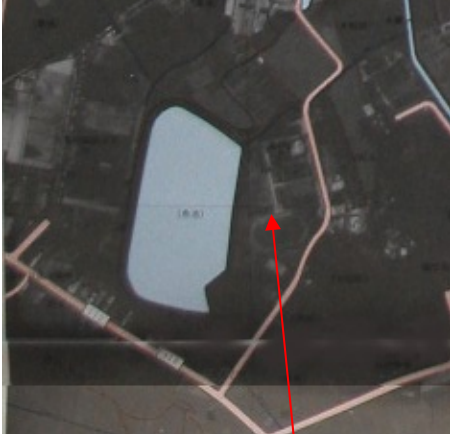
| | | | 8-3 號埤塘, 清代開始形成, 日治以後形成目前形狀, 民國 64 年 8 月, 則填平埤塘東半部面積土地, 興建崙坪國小及社會福利大樓。 | | | | |
