## 桃園大圳第 9 支線

## 桃園大圳第 9 支線現況說明

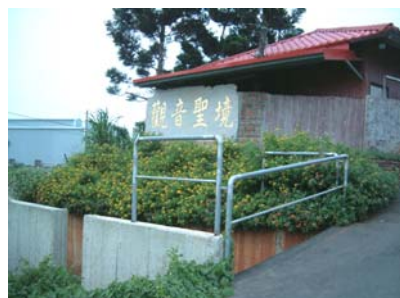
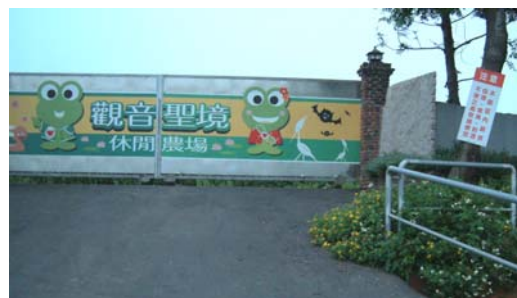
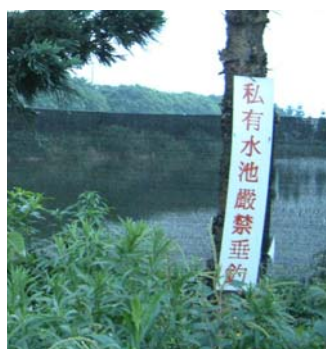
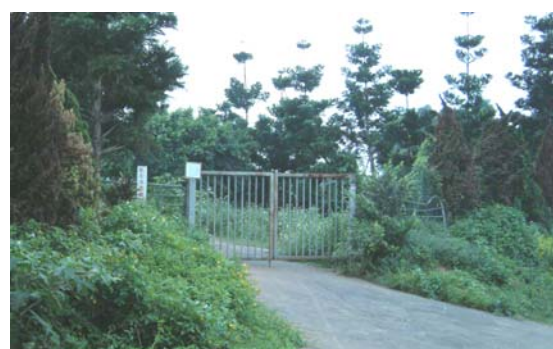
觀音聖境農場

農場大門

水利會立的告示牌

埤塘大門深鎖

此埤塘目前是觀光休閒農場的型態，名為「觀音聖境」休閒農場，全區設有圍牆，另有大門及側門管制人員的出入，並且而許多地方掛上「私有水池嚴禁垂釣」等告示牌。

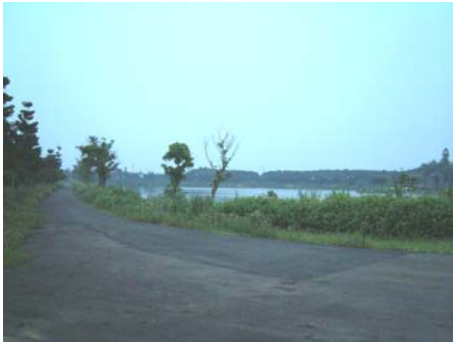
| 9 | 管理維護及使用情況說明（如管理單位、方法、維護情形、產權及使用權狀況） | <p>埤塘周圍的堤岸都已經經過整理，並鋪上柏油形成道路。</p> <p>此埤塘為附近居民種植作物灌溉引用之灌溉池及天然魚介補採，產權直屬桃園農田水利會。此一埤塘是土石堤岸。</p> | | |

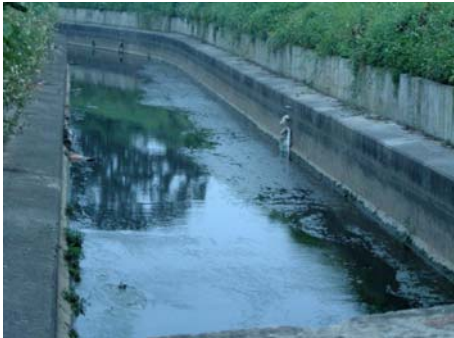
| 10 | 污染破壞等各種危機、威脅及因應對策 | <div></div> <p>桃園大圳主圳</p> <p>明渠或多或少都有垃圾危害</p> <p>由於地點位於人口稀少地區，污染比較不易發生，再則位於大圳幹線附近，又是第 9 支線的源頭，因此水質還保持著相當不錯。至目前為止未發現有污染情形發生。</p> | | |

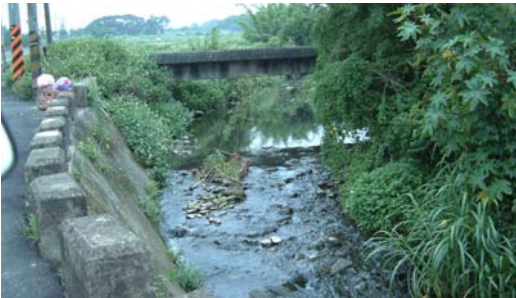
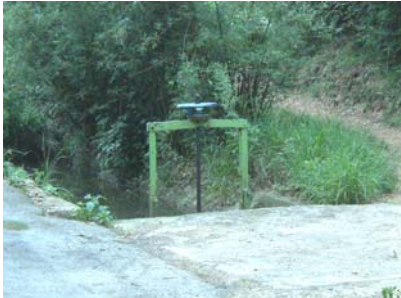
| 5 | 地理環境、埤塘水路網路及灌溉範圍 | <p>水閘門：1 座      連結灌溉之水道：1 條</p> <p>出水口</p> <p>埤塘旁邊的溪流</p> <p>水閘門</p> |

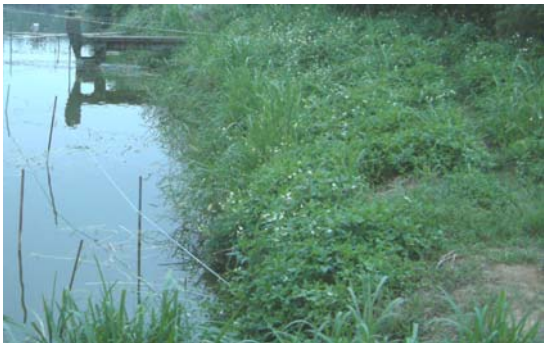
| 9 | 管理維護及使用情況說明（如管理單位、方法、維護情形、產權及使用權狀況） | <p>此一埤塘是混凝土堤岸</p> <p>此埤塘為附近居民種植作物灌溉引用之灌溉池及天然魚介補採，產權直屬桃園農田水利會。</p> | | |

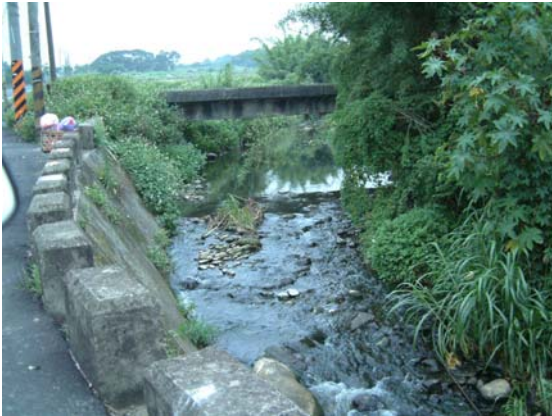
| 10 | 污染破壞等各種危機、威脅及因應對策 | <p>附近的大堀溪已經嚴重污染</p> <p>就附近居民（小組長）所述，近年來此埤塘的水質污染較過去嚴重，污染的工廠廢水常常隨著支圳流入，而且經常是在下雨天或是夜裡排放，再者就是以暗管的方式排放，因此並不容易抓到污染的元兇。但近年來已經改善許多，水利會調查記錄水質等級都在 C2-S1，水質皆在標準範圍之內。</p> | | |

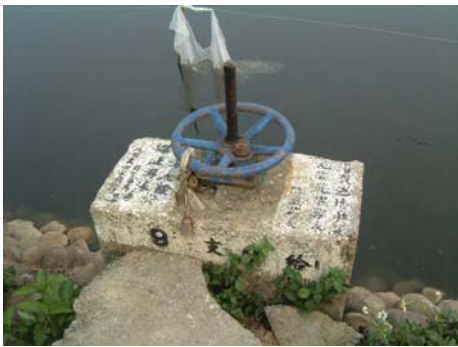
| <p>5</p> | <p>地理環境、埤塘水路網路及灌溉範圍</p> | <p>水閘門：1 座      連結灌溉之水道：1 條</p> <p>水閘門</p> |

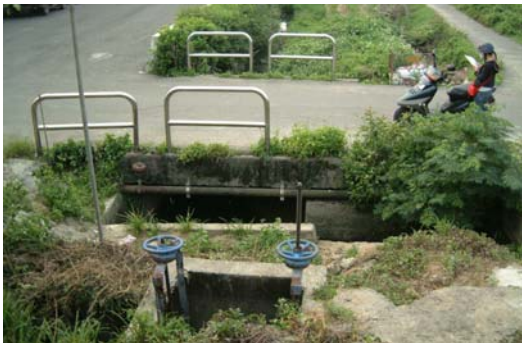
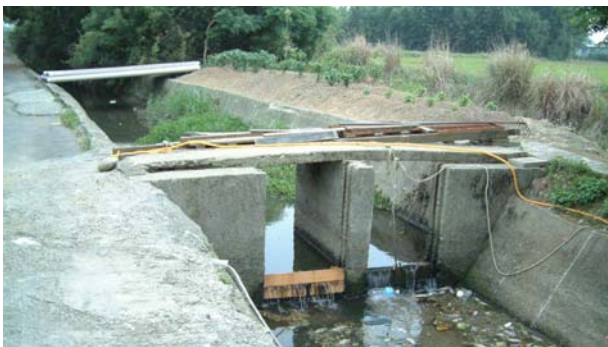
| <p>5</p> | <p>地理環境、埤塘水路網路及灌溉範圍</p> | <p>分線與水閘門</p> <p>第九支線</p> |

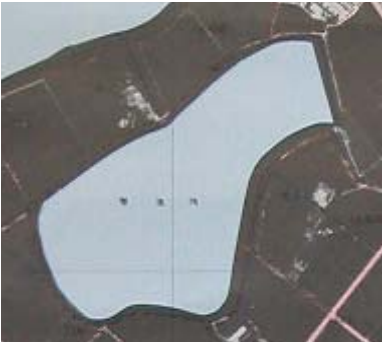
| 7 | 與週圍環境人文、民俗、傳說、生活史、社會、產業發展變遷之關係 | <p>此埤塘又稱作「雙連埤」，原因是在日治初期，原本是兩口獨立的池塘，後來將中間的堤岸去除，將兩口變成一口，因此而得「雙連埤」之名。在桃園大圳興築以後，埤塘被編為 9 支 4 號池，因此除了「雙連埤」之外，亦有人稱「四號埤」。</p> <p>整個埤塘的形狀雖在日治初期已成形，但是在光復之後兩年，埤塘的形狀有在更動，變成現在看到的樣子。</p> <p>現在的埤塘形狀</p> |

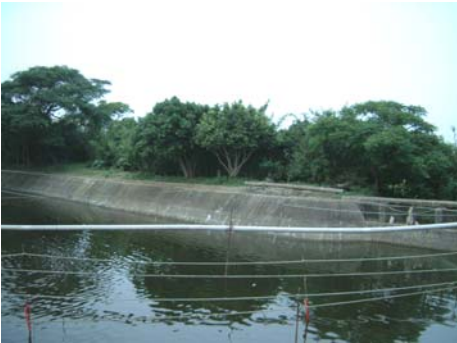
| 9 | 管理維護及使用情況說明（如管理單位、方法、維護情形、產權及使用權狀況） | <p>此一埤塘是混凝土堤岸</p> <p>此埤塘為附近居民種植作物灌溉引用之灌溉池及天然魚介補採，產權直屬桃園農田水利會。</p> |

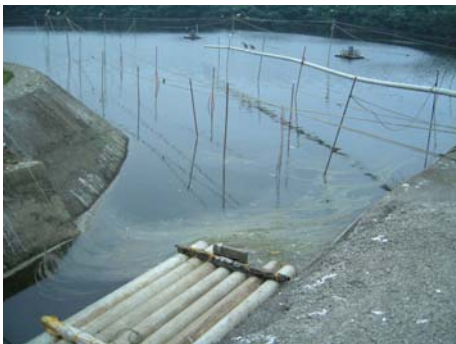
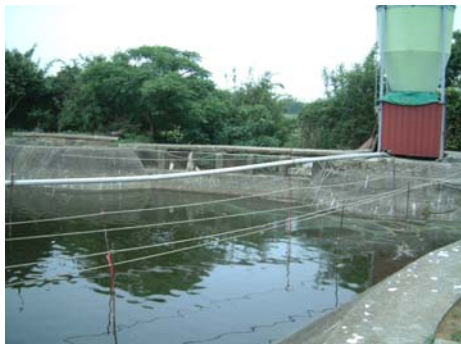
| 10 | 污染破壞等各種危機、威脅及因應對策 | <div><div></div><div>天然魚界養殖</div></div> <div><div></div><div>天然魚界</div></div> <p>據附近居民（小組長）所述，外來的工廠廢水之類的污染並不嚴重，水質變化的主要原因應在於天然魚界方面。</p> | | |

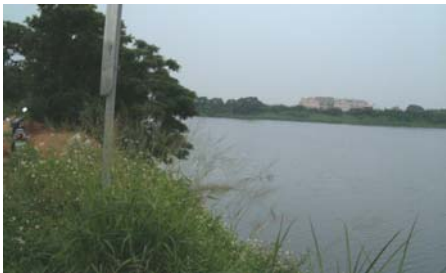
| 9 | 管理維護及使用情況說明（如管理單位、方法、維護情形、產權及使用權狀況） | <p>此一埤塘是混凝土堤岸</p> <p>此埤塘為附近居民種植作物灌溉引用之灌溉池及天然魚介補採，產權直屬桃園農田水利會。</p> | | |

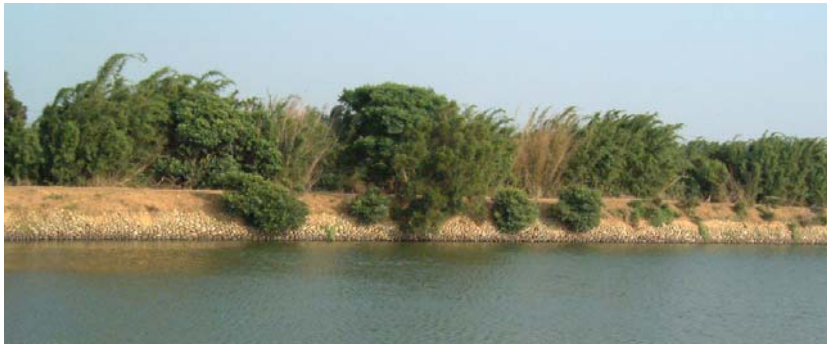
| 7 | 與週圍環境人文、民俗、傳說、生活史、社會、產業發展變遷之關係 | <p>整理過的堤岸</p> <p>此座埤塘附近除了少數的住家之外，並沒有什麼人爲的建設，但是如圖所見的，9 支線 6 號池的堤岸在經過整頓後，呈現出非常美麗的面貌，其實可以有很好的休閒觀光效益。</p> | | |

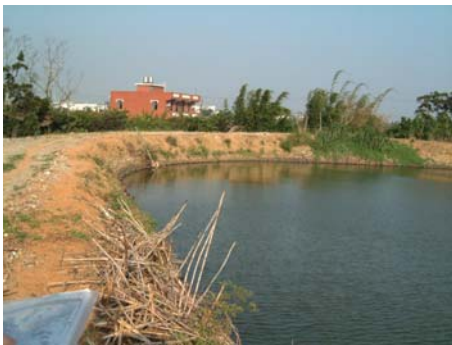
| 9 | 管理維護及使用情況說明（如管理單位、方法、維護情形、產權及使用權狀況） | <div></div> <p>此一埤塘是土石堤岸</p> <p>整修過的堤岸道路</p> <p>此埤塘爲附近居民種植作物灌溉引用之灌溉池及天然魚介補採，產權直屬桃園農田水利會。</p> | | |

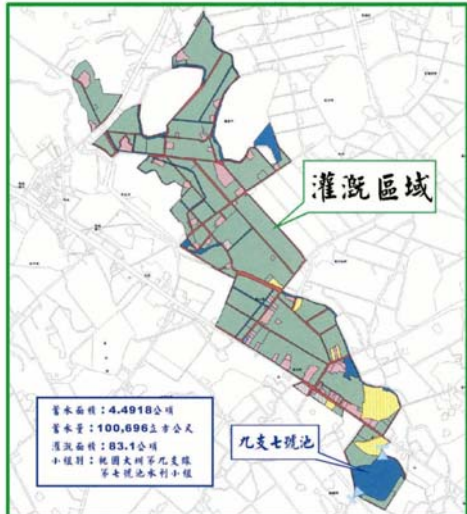
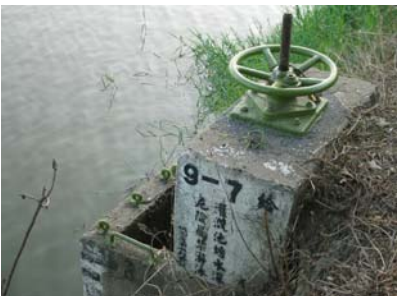
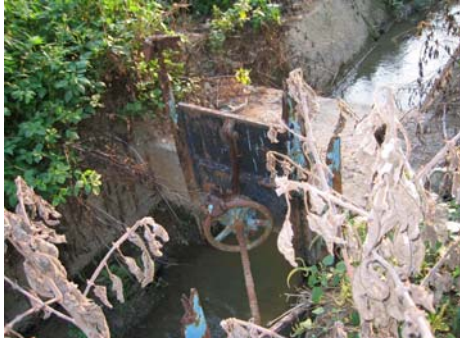
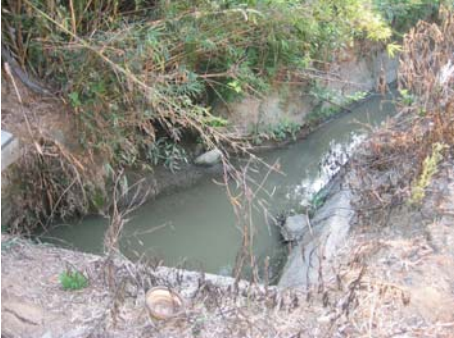
| 5 | <p>地理環境、埤塘水路網路及灌溉範圍</p> | <p>水閘門：2 座      連結灌溉之水道：1 條</p> <p>水閘門</p> <p>水閘門      渠道</p> |

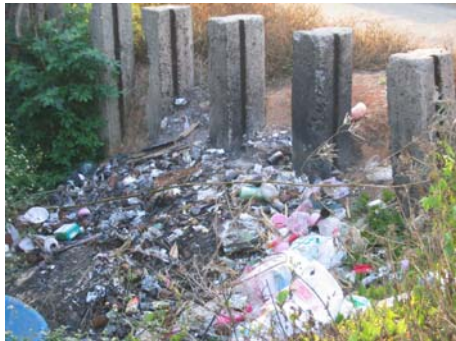
| 10 | 污染破壞等各種危機、威脅及因應對策 | <p>溢水口附近有一堆垃圾</p> <p>已經沒有對外開放,所以沒有很嚴重的污染、除了在溢水口附近有一堆垃圾。</p> | | |

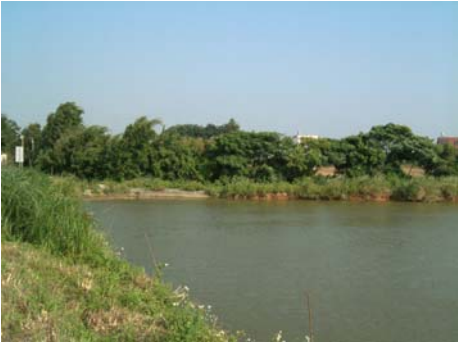
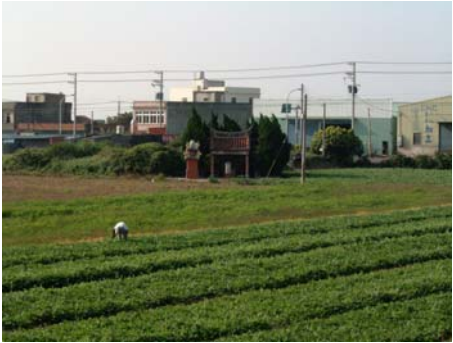
| 6 | 生態系概況（水體、水質、動植物） | <div><p>堤岸維持地相當的自然</p></div> <div><p>農田</p></div> <p>埤塘的堤岸邊大致上仍維持地相當的自然，植被的層次豐富。附近有大片的土地栽種農作物。</p> |

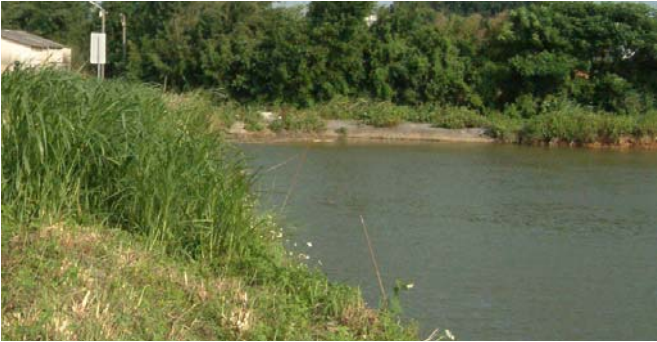
| 9 | 管理維護及使用情況說明（如管理單位、方法、維護情形、產權及使用權狀況） | <div data-bbox="544 197 1204 537"> </div> <p data-bbox="1225 515 1445 544">此一埤塘是土石堤岸</p> <p data-bbox="544 571 1484 647">此埤塘為附近居民種植作物灌溉引用之灌溉池及天然魚介補採，產權直屬桃園農田水利會。</p> | | |

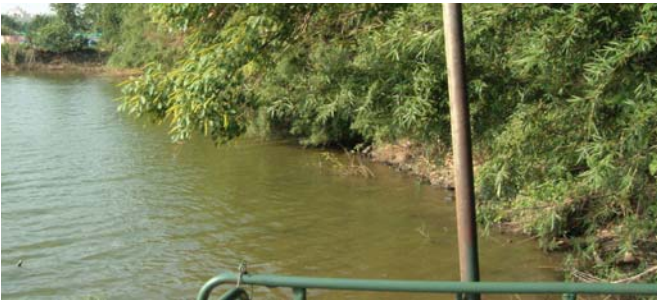
| 9 | 管理維護及使用情況說明（如管理單位、方法、維護情形、產權及使用權狀況） | <p>此一埤塘是土石堤岸，此埤塘為附近居民種植作物灌溉引用之灌溉池及天然魚介補採，產權直屬桃園農田水利會。</p> | | |

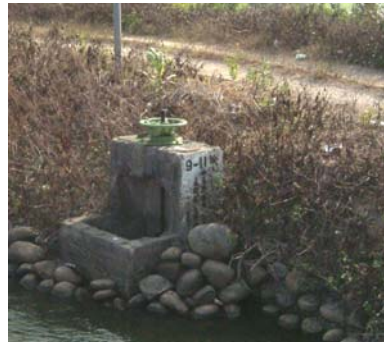
| 5 | 地理環境、埤塘水路網路及灌溉範圍 | <p>水閘門：2 座      連結灌溉之水道：1 條</p> <p>閘門</p> |

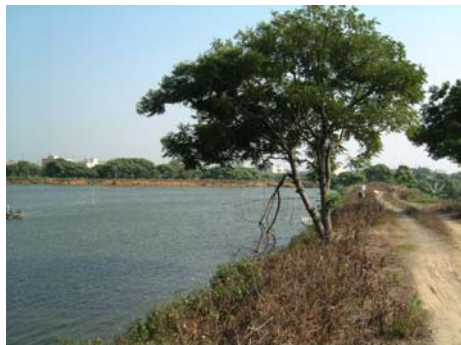
| 6 | 生態系概況（水體、水質、動植物） | <p>埤塘周圍現況</p> <p>埤塘四周經過整理，除了較高的喬木之外，其餘的植被都被清除掉，或是已枯萎。</p> |

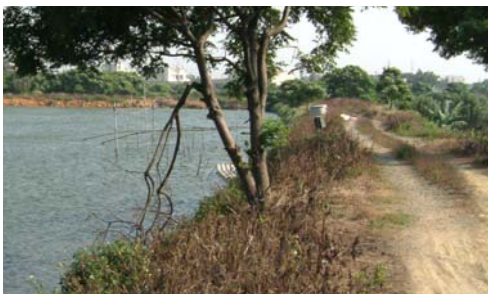
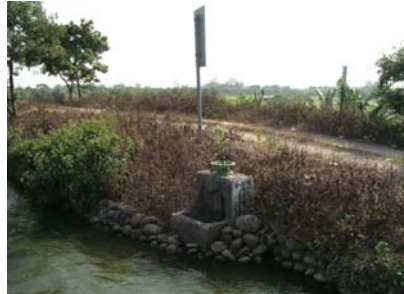
| 9 | 管理維護及使用情況說明（如管理單位、方法、維護情形、產權及使用權狀況） | <p>此一埤塘是土石堤岸</p> <p>此埤塘為附近居民種植作物灌溉引用之灌溉池及天然魚介補採，產權直屬桃園農田水利會。</p> | | |

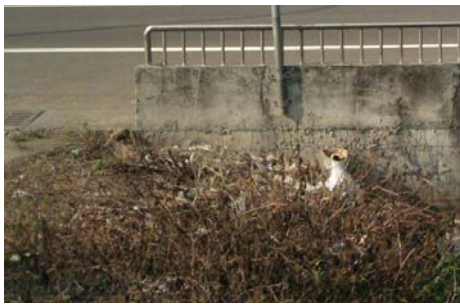
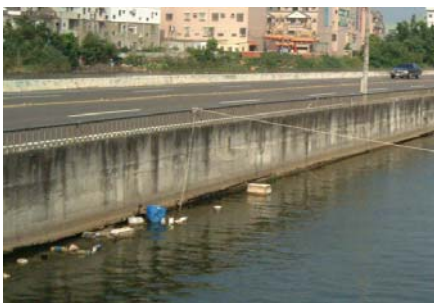
| 10 | 污染破壞等各種危機、威脅及因應對策 | <p>112 號公路旁的垃圾</p> <p>垃圾漂到路旁</p> <p>此埤塘在水質上並無嚴重的污染，但是由於位在道路旁，常會有民眾丟棄的垃圾漂浮在其中，可能是對埤塘最大的污染。</p> | | |

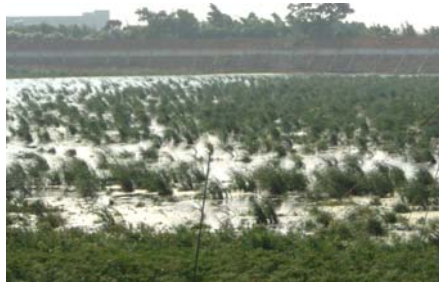
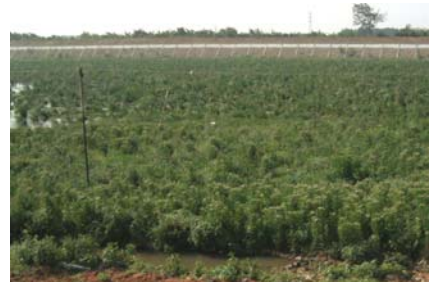
<p>蘆葦</p></div><div>

<p>野茼蒿</p></div></div> <p>被抽乾的埤塘底部，長出了許多的植物，更有一部分形成一片淺淺的溼地，植物如：野茼蒿、蘆葦。</p> |         |           |                       |                                     |       |       |       |  |      |              |  |  |  |  |  |  |  |  |          |       |         |         |           |                       |                                     |     |       |       |      |      |     |    |    |    |     |      |      |       |       |       |       |       |       |       |      |      |      |      |       |       |      |      |      |     |       |          |       |         |         |           |                       |                                     |     |       |       |      |      |     |   |    |    |     |      |      |       |       |       |       |       |       |       |      |      |      |      |       |       |      |     |      |     |       |          |       |         |         |           |                       |                                     |     |       |       |      |      |     |   |    |     |     |      |      |       |       |       |       |       |       |       |      |      |      |      |       |       |      |     |      |     |       |
| 水質調查記錄 |

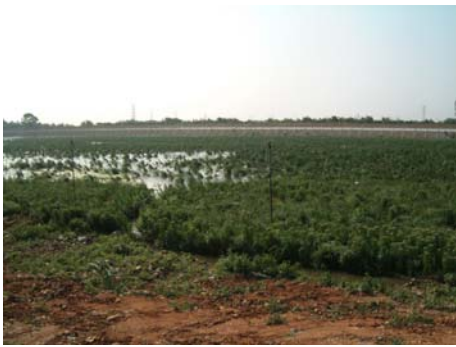
| 7 | 與週圍環境人文、民俗、傳說、生活史、社會、產業發展變遷之關係 | <p>9 支 12 號池又稱作「草埤」或「草埤仔」，據新坡工作站所說，原因是在以前開挖之時，池中非常容易長草，因此稱之為「草埤」。</p> <p>此座埤塘在民國 92 年初整修堤岸，至民國 92 年 5、6 月間完工，施工時沒有蓄水，等到完工後，又逢石門水庫缺水，因此整個埤塘中呈現出乾涸的景象。此座埤塘附近並無任何寺廟或是土地公廟，附近的居民大都是到觀音廟去祭拜。</p> <p>目前乾涸的景象</p> | | |

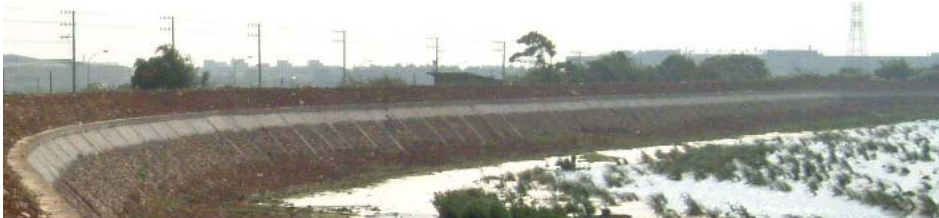
| 8 | 族群與埤塘之關係 | <p>此一埤塘目前是混凝土堤岸</p> <p>此座埤塘總共約有 100 多位會員在使用。埤塘附近的居民閩南人和客家人各佔一半，目前埤塘已被抽乾，周圍環境又無妥善管理或維護，平日幾乎無人為活動接近埤塘。</p> | | |

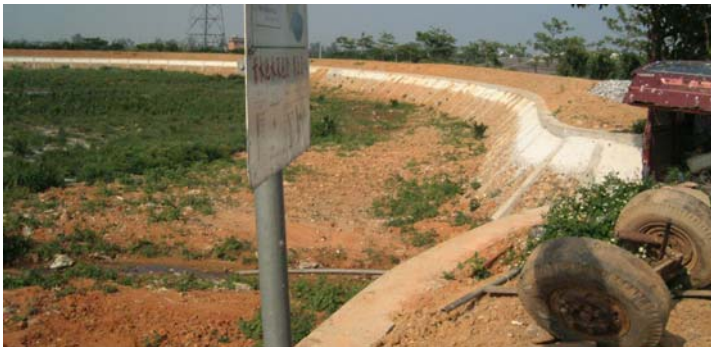
| 9 | 管理維護及使用情況說明（如管理單位、方法、維護情形、產權及使用權狀況） | <p>此一埤塘目前是混凝土堤岸</p> <p>此埤塘為附近居民種植作物灌溉引用之灌溉池及天然魚介補採，產權直屬桃園農田水利會。</p> | | |

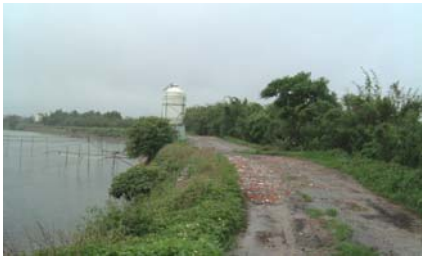
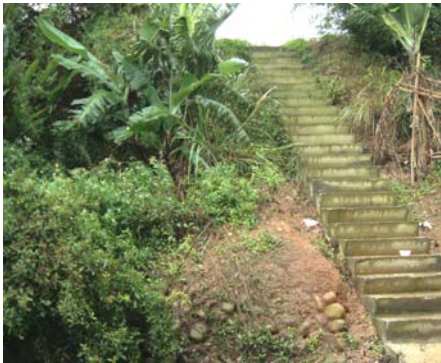
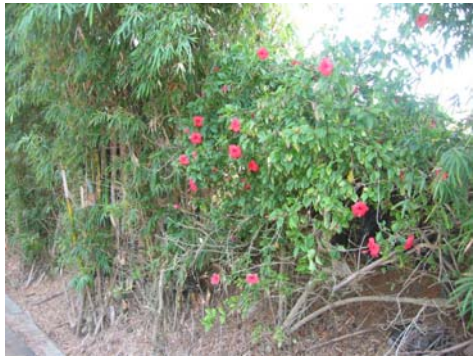
| <p>6</p> | <p>生態系概況（水體、水質、動植物）</p> | <p>分布植物有：咸豐草、竹林、芭蕉、喬木群      動物：白鷺鷥、夜鷺</p> <p>堤岸上的道路      咸豐草、香蕉      扶桑</p> <p>基本上植被還算豐富完整，堤岸中央被灑上破碎的瓷磚、紅磚等作為行車之用。另外在埤塘旁邊，部分角落被民眾拿來栽種蔬果，搭了一些瓜棚等等。</p> |

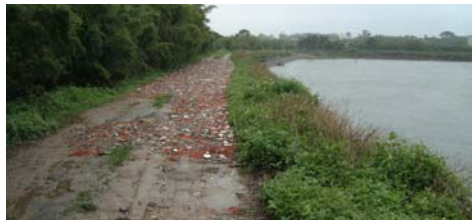
| 9 | 管理維護及使用情況說明（如管理單位、方法、維護情形、產權及使用權狀況） | <div></div> <p>此一埤塘是土石堤岸，此埤塘為附近居民種植作物灌溉引用之灌溉池及天然魚介補採，產權直屬桃園農田水利會，堤岸道路也經過整理，表示水利小組非常用心的管理。</p> | | |

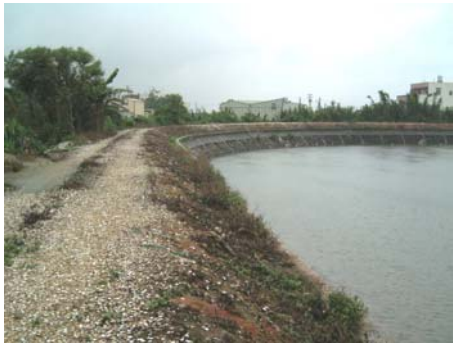
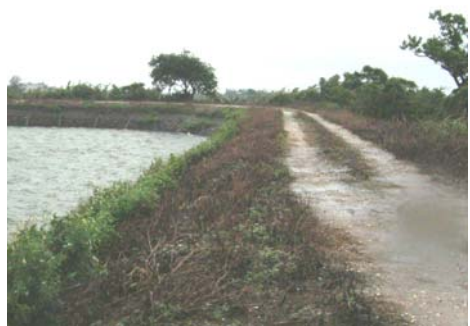
</div> <div>土堤岸                      土堤岸</div> <div>埤塘旁邊的植物群大都已經經過整理，只有咸豐草與部分較高的喬木保存下來。</div> |         |           |                       |                                     |       |       |       |  |      |              |  |  |  |  |  |  |  |  |          |        |         |         |           |                       |                                     |     |       |       |      |      |     |    |    |    |     |      |      |       |       |       |       |       |       |       |      |      |          |      |      |     |    |    |    |     |      |      |       |       |       |       |       |       |       |      |      |      |      |       |       |      |      |      |     |       |          |      |      |     |    |    |    |     |      |      |       |       |       |       |       |       |       |      |      |      |      |       |       |      |      |      |     |       |
| 水質調查記錄 |

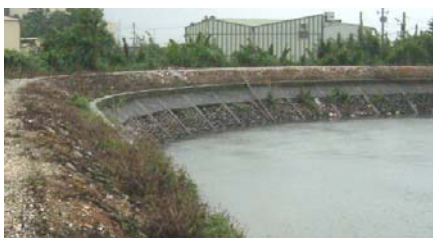
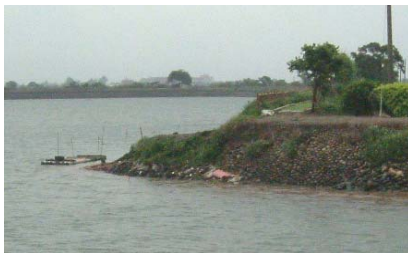
| 9 | 管理維護及使用情況說明（如管理單位、方法、維護情形、產權及使用權狀況） | <div></div> <div>土石堤岸</div> <div></div> <p>此一埤塘土石和混凝土堤岸皆有</p> <p>此埤塘為附近居民種植作物灌溉引用之灌溉池及天然魚介補採，產權直屬桃園農田水利會。</p> | | |

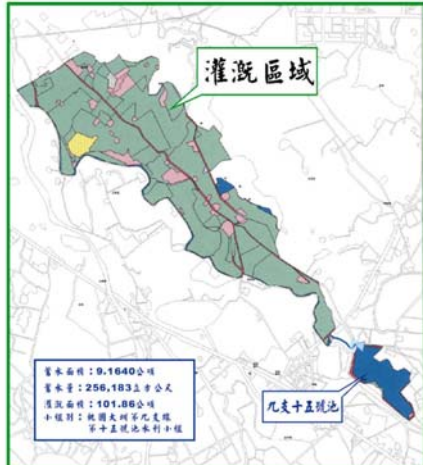
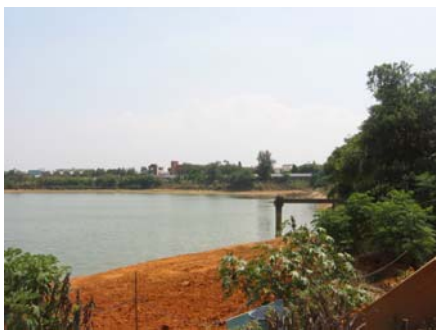
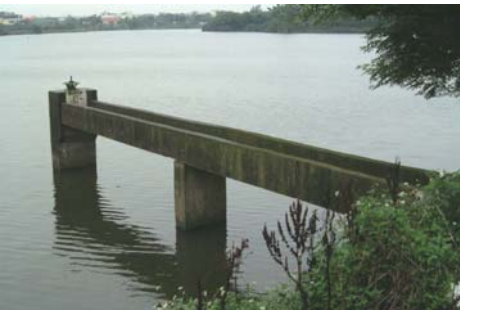
| <p>5</p> | <p>地理環境、埤塘水路網路及灌溉範圍</p> | <p>水閘門：1 座      連結灌溉之水道：1 條</p> <p>水閘門</p> | <p>水系</p> |

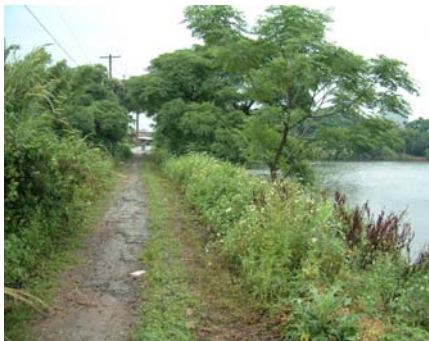
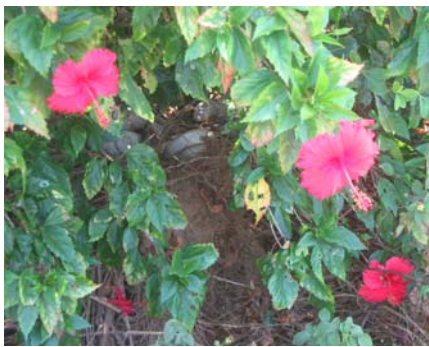
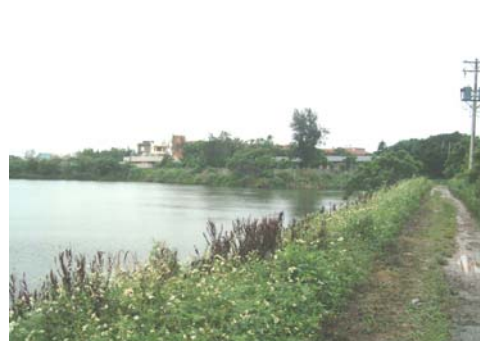
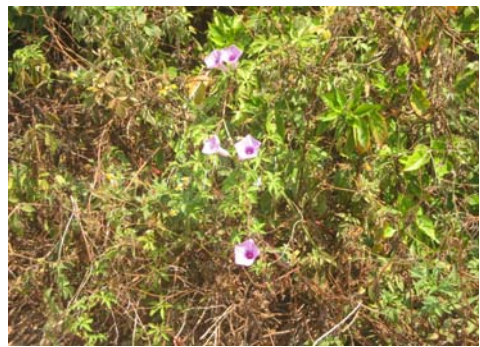
| <p>6</p> | <p>生態系概況（水體、水質、動植物）</p> | <p>岸邊道路</p> <p>朱槿</p> | <p>咸豐草</p> <p>牽牛花</p> <p>埤塘附近的植物樣貌維持的不錯，有多種層級的植被，如咸豐草、相思樹、竹林、榕樹。</p> |

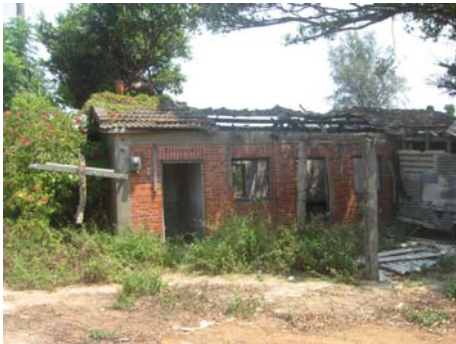
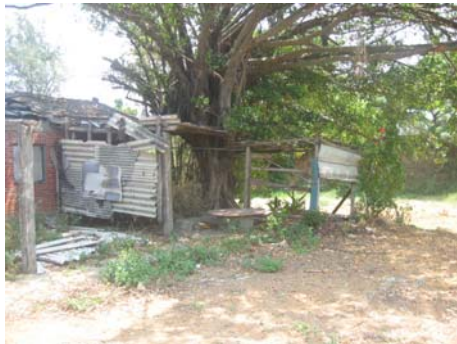
| 8 | 族群與埤塘之關係 | <p>此埤塘的灌溉面積在 100 甲左右，總共約有 230 位會員在使用。9 支 15 號池位在新坡國小旁，埤塘的西邊及南邊為新坡村，其中有新坡國小、游泳池、派出所、消防隊等等的機構。除了新坡村以外，其餘的土地多為水稻田，附近居住情況多為獨立農舍但與埤塘相隔一段距離，且埤塘位處偏遠景緻荒涼，平日較無人為活動。</p> <div></div> <p>埤塘邊的景色</p> <p>廢棄的倉庫</p> | | |

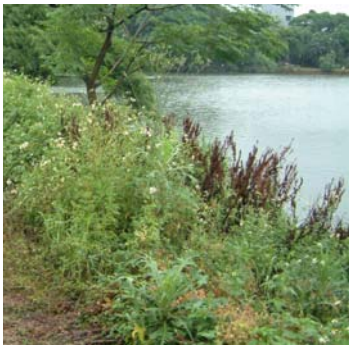
| 9 | 管理維護及使用情況說明（如管理單位、方法、維護情形、產權及使用權狀況） | <div><p>此一埤塘是土石堤岸</p></div> <p>此埤塘為附近居民種植作物灌溉引用之灌溉池及天然魚介補採，產權直屬桃園農田水利會。</p> | | |

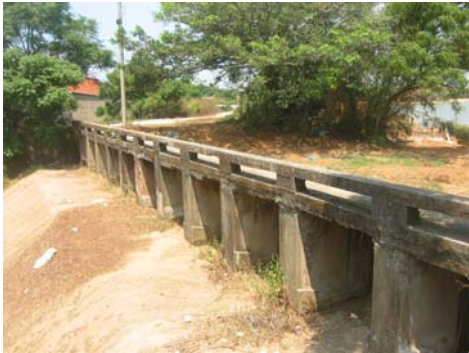
| 10 | 污染破壞等各種危機、威脅及因應對策 | <div><p>溢水口</p><p>據現任小組長（倪慶漳先生）所言，此埤塘在較早以前原本有工廠廢水污染的問題，後來在居民聯合抗議之後，現在已經無污染的問題了。</p></div> | | |

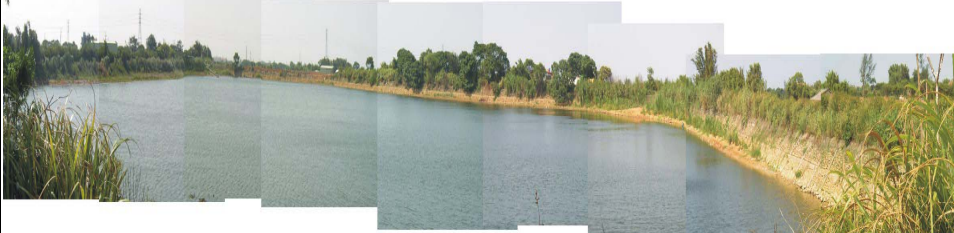
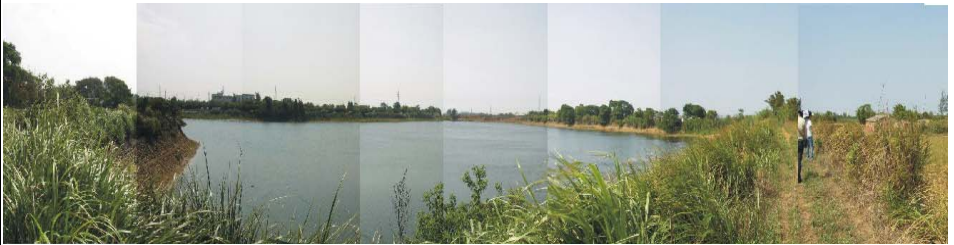
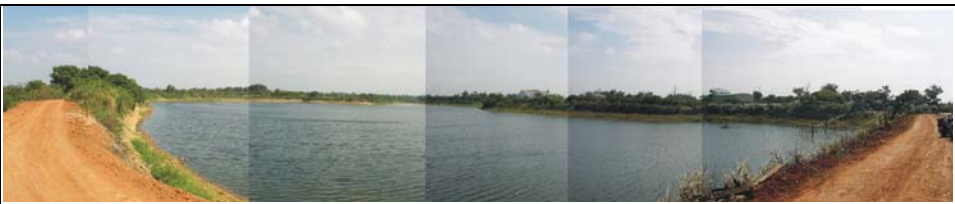
| 桃園大圳 | | 編號 | 第9支線第16號池 | 埤塘舊名 | 竹篙埤 |
|---|---|---|---|---|---|
| 4 | 存在樣貌 (全景圖、局部圖) | <p>蓄水面積: 8.4115 公頃 蓄水量: 250,875 立方公尺 灌溉面積: 44.17 公頃 水深: 2.98 公尺</p> <p>全區圖 1</p> <p>全區圖 2</p> | | | |

| | | <p>全區圖 3</p> <p>水閘門</p> <p>埤塘邊之養殖漁業設施</p> <p>埤塘邊隱僻的帳篷</p> <p>鄰近乾枯田地</p> <p>埤塘剖面示意圖</p> |

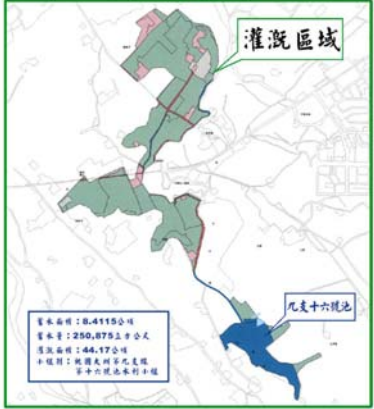
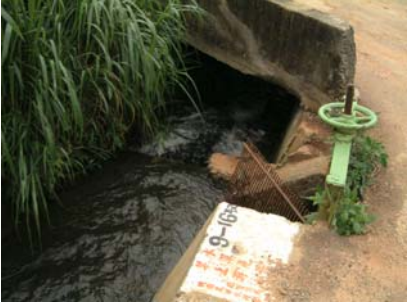
| 5 | <p>地理環境、埤塘水路網路及灌溉範圍</p> | <p>水閘門：1 座      連結灌溉之水道：1 條</p> <p>水閘門</p> |

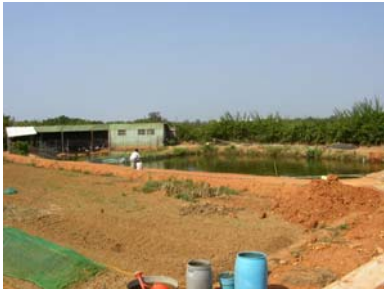
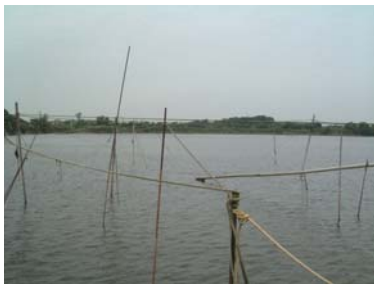
</div></div> <div>垂釣民眾                      埤塘中養殖用的設施</div> <p>9支16號池又稱作「竹蒿」或是「竹蒿埤」，起因是此座埤塘的面積相較其他的埤塘而言較小，然而舊時開挖時卻挖的特別深，故居民稱之為「竹蒿埤」，意即如竹竿一般細長形之意。附近的小孩以及居民的朋友都會到此消遣。埤塘持續原有的農業灌溉用途，少有變遷。</p>                                |         |           |                       |                                     |       |       |       |  |      |              |  |  |  |  |  |  |  |  |          |        |         |         |           |                       |                                     |     |       |       |      |      |     |    |    |    |     |      |      |       |       |       |       |       |       |       |      |      |      |      |       |       |      |      |      |     |       |          |        |         |         |           |                       |                                     |     |       |       |      |      |     |    |    |     |     |      |      |       |       |       |       |       |       |       |      |      |      |      |       |       |      |      |      |     |       |          |        |         |         |           |                       |                                     |     |       |       |      |      |     |   |    |    |     |      |      |       |       |       |       |       |       |       |      |      |      |      |       |       |      |      |      |     |       |

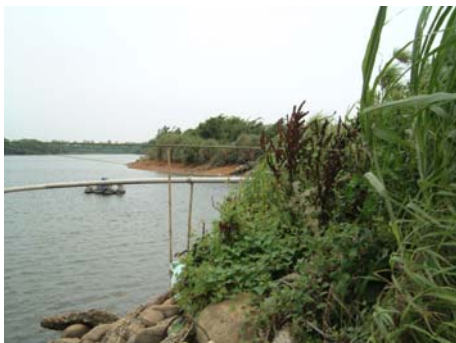
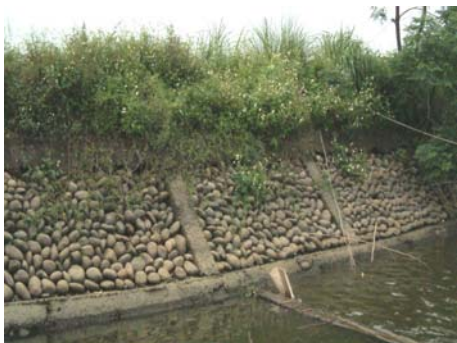
| 9 | 管理維護及使用情況說明（如管理單位、方法、維護情形、產權及使用權狀況） | <div></div> <p>打氣之水車</p> <div></div> <p>此一埤塘土石及混凝土堤岸皆有</p> <p>此埤塘為附近居民種植作物灌溉引用之灌溉池，產權直屬桃園農田水利會。</p> <p>埤塘的面積很大，但是，養殖面積小，有一個打氣之水車。</p> | | |

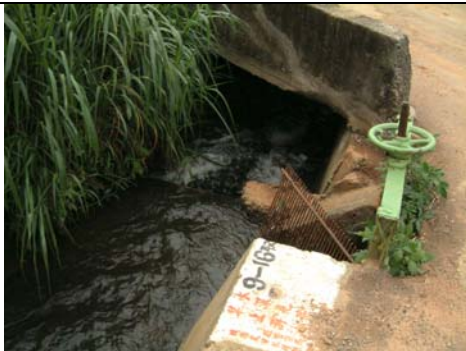
| 10 | 污染破壞等各種危機、威脅及因應對策 | <div></div> <p>第 9 支線灌溉渠道</p> <p>位處偏僻地帶，附近無工廠，無住家，少污染，但因位於 9 支線的水尾，水質情況不是很好，不過根據水利會的水質調查記錄，水質皆符合標準值，應該污染程度不大。</p> | | |

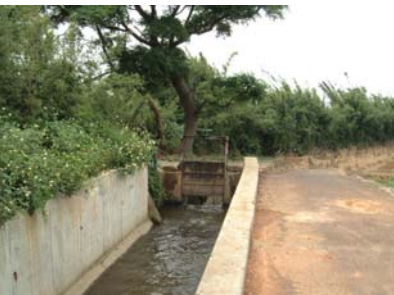
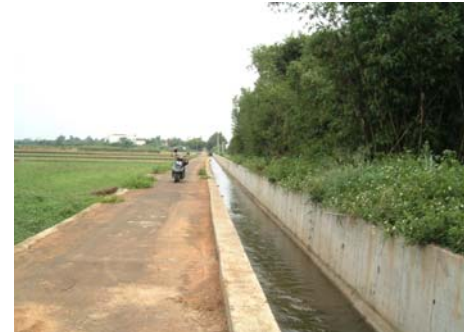
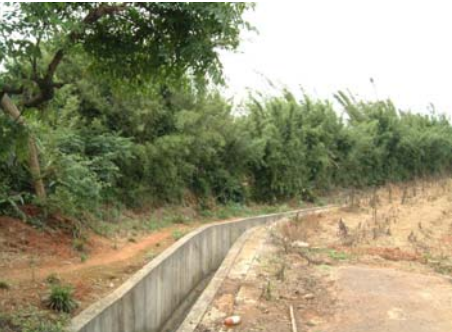
| 5 | <p>地理環境、埤塘水路網路及灌溉範圍</p> | <p>水閘門：1 座      連結灌溉之水道：1 條</p> <p>入水</p> <p>入水渠道</p> <p>灌溉用渠道</p> |

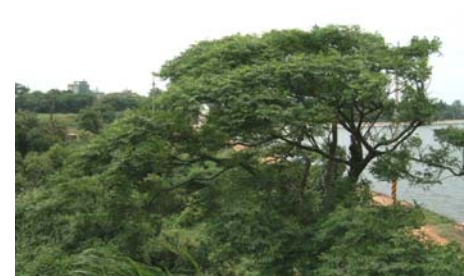
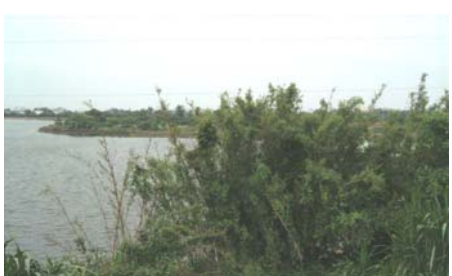
| 6 | <p>生態系概況（水體、水質、動植物）</p> | <p>喬木</p> <p>灌木群</p> <p>此埤塘附近大都是農地，因此埤塘周圍的植被相當豐富而自然，植物如：竹林、相思樹…等喬木群。</p> |

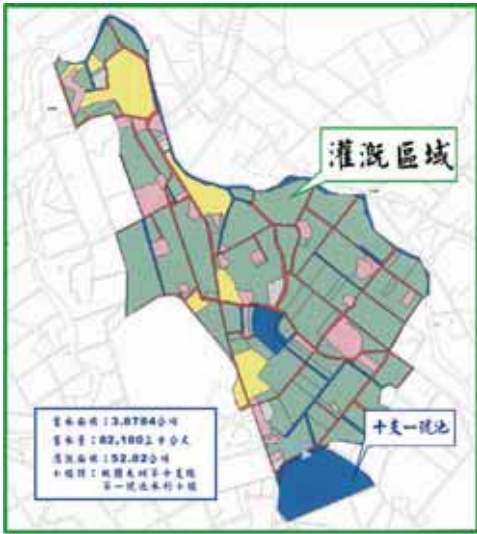
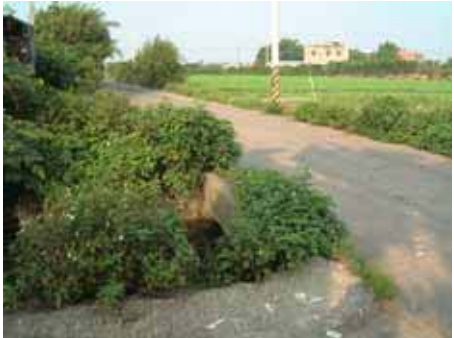
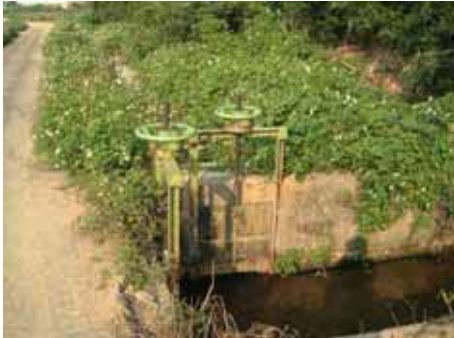
| 5 | 地理環境、埤塘水路網路及灌溉範圍 | <p>水閘門：1 座      連結灌溉之水道：1 條</p> <div style="display: flex; justify-content: space-around;"> </div> <div style="display: flex; justify-content: space-around;"> <p>水圳道</p> <p>水閘門</p> </div> |

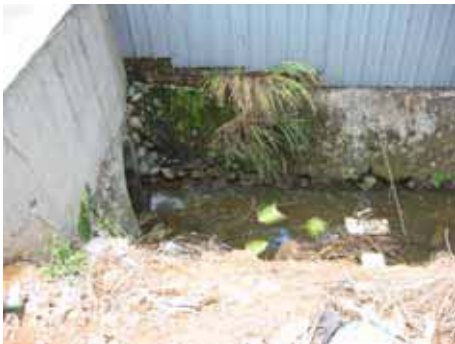
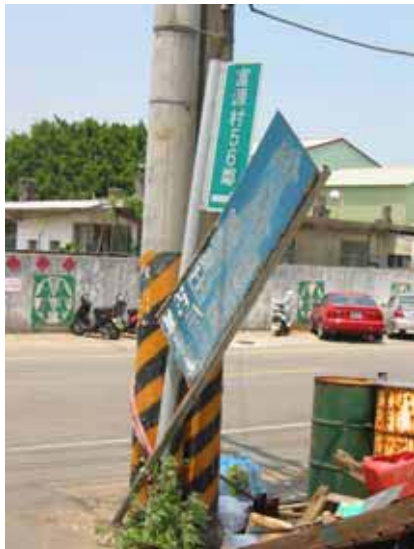
| 10 | 污染破壞等各種危機、威脅及因應對策 | 附近工廠與埤塘相距一段路程，並無直接影響埤塘周圍的生態環境，也未發現有顯著的污染情形發生，只因目前的缺水情況使水質變差。 | | |
| | | 圳溝中的垃圾 | 路旁的垃圾 | |

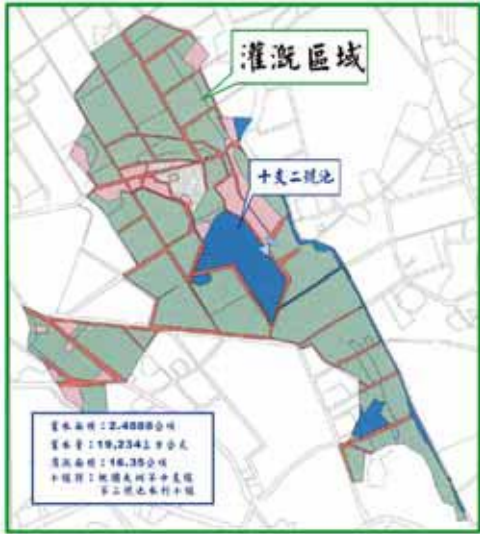
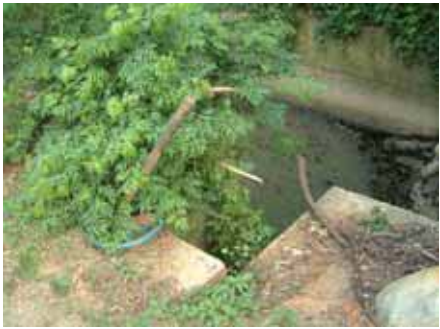
| 5 | 地理環境、埤塘水路網路及灌溉範圍 | <p>水閘門：1 座      連結灌溉之水道：1 條</p> <p>出水口閘門</p> |

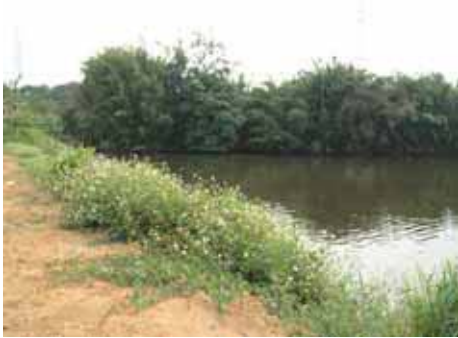
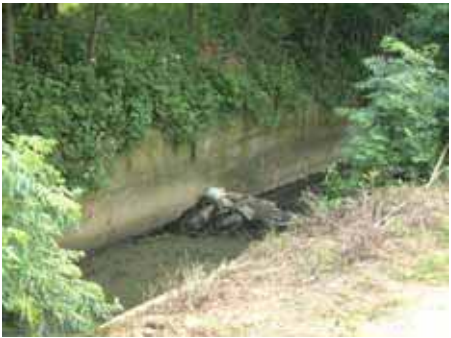
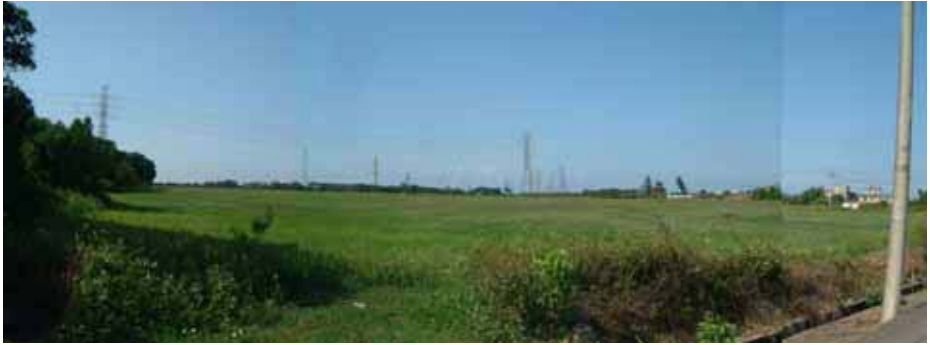
| 6 | 生態系概況（水體、水質、動植物） | <p>咸豐草</p> <p>水道</p> <p>附近的一片大草地</p> |

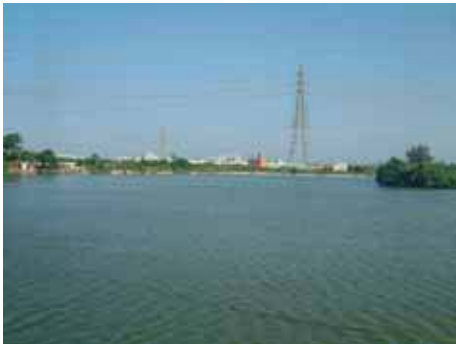
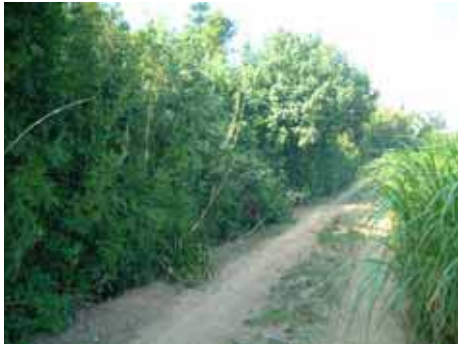
| 9 | 管理維護及使用情況說明（如管理單位、方法、維護情形、產權及使用權狀況） | <p>埤塘目前沒有人承租，由水利會小組長自行管理，池裡目前有魚，但不是人工飼養而是自然生長的，而且沒有釣客。管理方面，小組長偶而會到埤塘清一清水溝的苔蘚，或是清埤塘裡的垃圾。</p> <div></div> <div>電塔</div> <div>堤岸上的小路</div> | | |

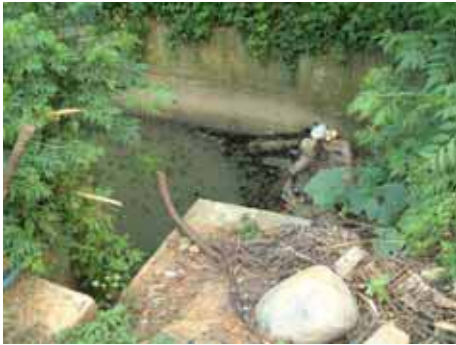
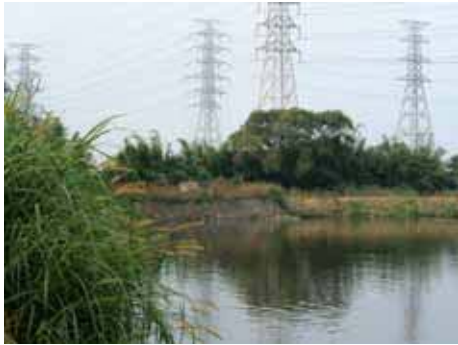
| 10 | 污染破壞等各種危機、威脅及因應對策 | <div></div> <div>灌溉使用的渠道</div> <div>清澈的池水</div> <p>小組長表示埤塘大致上來講沒有什麼污染，但是在晚上常會有人偷倒垃圾，污染了埤塘的水質，導致魚群死亡，但是這種事多發生在更下游的地方，常常造成下游水溝堵塞，污染甚大，而偷倒垃圾的時間多發生在深夜，因此防不勝防，而警察也都抓不到真兇，因此水利會常常要請人清理水溝。</p> | | |

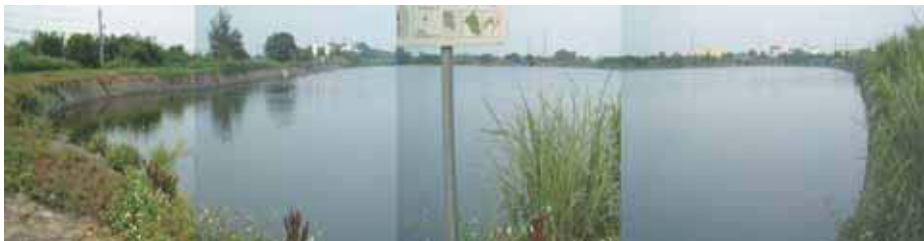
| 桃園大圳 | | 編號 | 第 10 支線第 3 號池 | 埤塘舊名 | 無 |
|---|---|---|---|---|---|
| 4 | 存在樣貌 (全景圖、局部圖) | 蓄水面積: 4.3390 公頃 蓄水量: 130850 立方公尺 灌溉面積: 72.47 公頃 水深: 3 公尺<br> | | | |

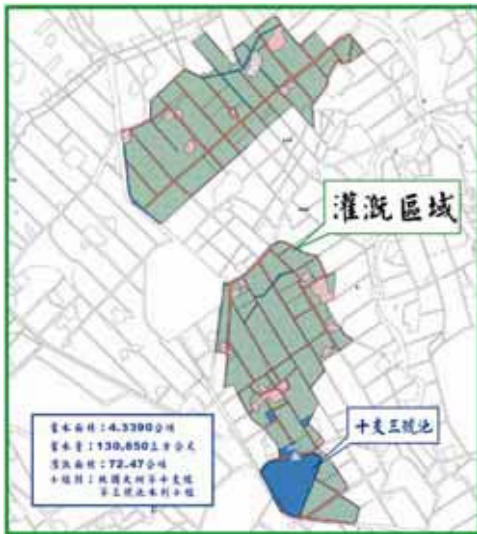
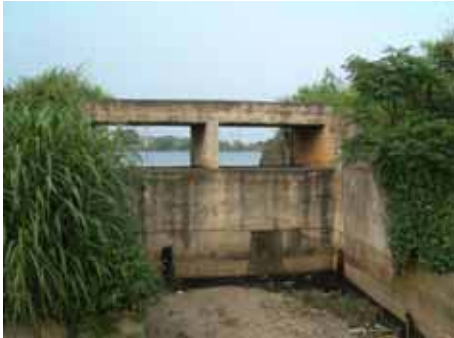
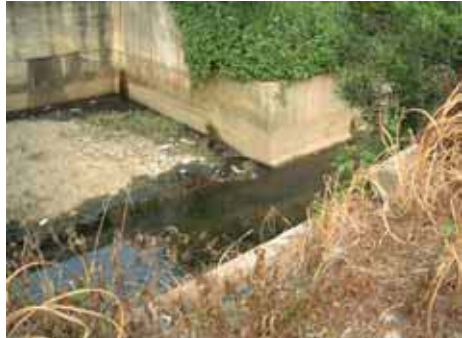
| 5 | 地理環境、埤塘水路網路及灌溉範圍 | <p>水閘門：1 座      連結灌溉之水道：1 條</p> <p>灌溉區域</p> <p>十度三號池</p> <p> 蓄水面積：4,339.0公頃<br/> 蓄水量：130,850立方公尺<br/> 灌溉面積：72,437公頃<br/> 水權別：桃園大圳第十支線<br/> 第三號池水利分區 </p> <p>緊急出水口                      入水口</p> |

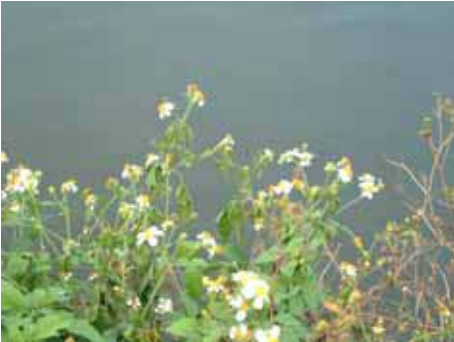
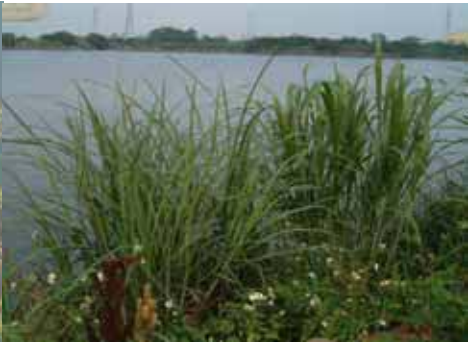
| 6 | 生態系概況（水體、水質、動植物） | <p>埤塘內魚種有福壽魚、草魚、黑鰱、鯽魚。岸邊周圍多為咸豐草、芒草與些許竹林。</p> <div data-bbox="544 262 1000 602"> </div> <div data-bbox="539 627 620 658">咸豐草</div> <div data-bbox="1000 262 1469 602"> </div> <div data-bbox="1053 627 1114 658">芒草</div> |

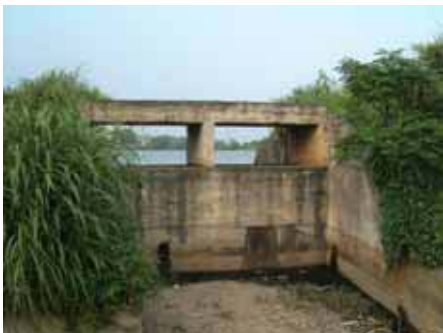
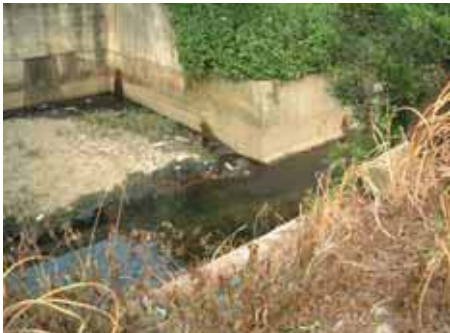
| 10 | 污染破壞等各種危機、威脅及因應對策 | <div><div></div><div></div></div> <div><div>溢水口</div><div>入水口</div></div> <p>從照片可以看出，埤塘比較會堆積垃圾的地方，像是入水口及溢水口，都沒有垃圾，而且水質清澈見底，是完全沒被污染的埤塘。此埤塘因地勢較高，又位於工作站旁可協助管理，所以無污染情形發生。</p> | | |

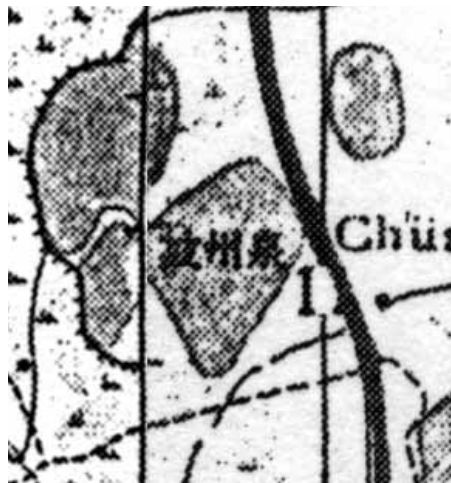
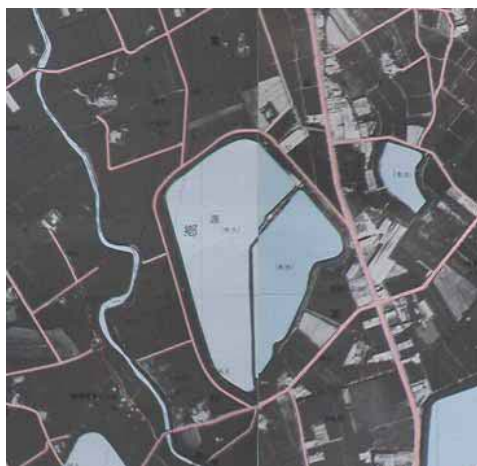
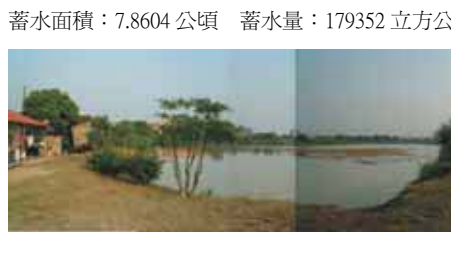
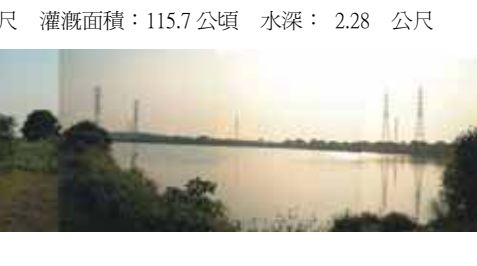
| 桃園大圳 | | 編號 | 第 10 支線第 4 號池 | 埤塘舊名 | 泉州埤 |
|---|---|---|---|---|---|
| 3 | 形成時間: 約清領時期 | | <div><div>1904 台灣堡圖 (明治 37 年)</div><div>1921 地形圖 (大正 10 年)</div></div> <div><div>1955 聯勤總部測繪</div><div>1994 航照圖</div></div> | | |

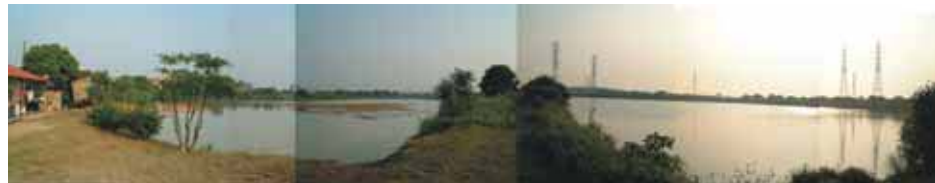
| 桃園大圳 | | 編號 | 第 10 支線第 4 號池 | 埤塘舊名 | 泉州埤 |
|---|---|---|---|---|---|
| 4 | 存在樣貌 (全景圖、局部圖) | | <div>蓄水面積: 7.8604 公頃 蓄水量: 179352 立方公尺 灌溉面積: 115.7 公頃 水深: 2.28 公尺</div> <div></div> <div>埤塘剖面示意圖</div> | | |

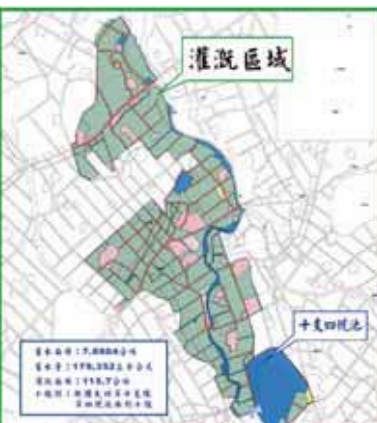
| 5 | 地理環境、埤塘水路網路及灌溉範圍 | <p>水閘門：1 座      連結灌溉之水道：2 條</p> |

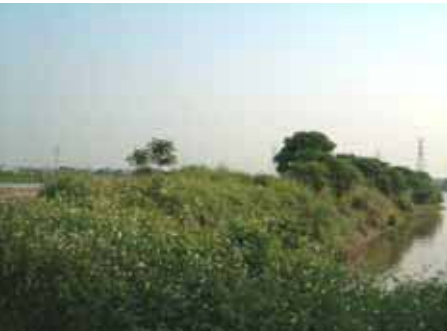
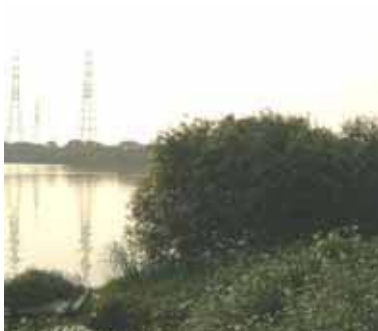
| 6 | 生態系概況（水體、水質、動植物） | <div style="display: flex; justify-content: space-around;"> </div> <p>咸豐草                                  芒草群及喬木</p> <p>埤塘內魚種有福壽魚。岸邊周圍多為咸豐草、芒草與些許竹林、棟樹、榕樹、喬木。</p> |

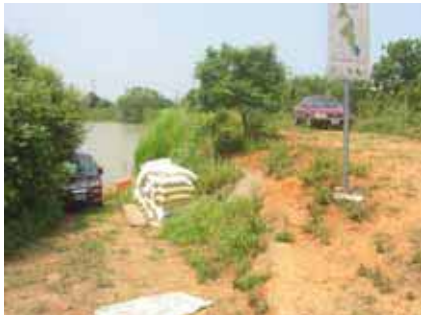
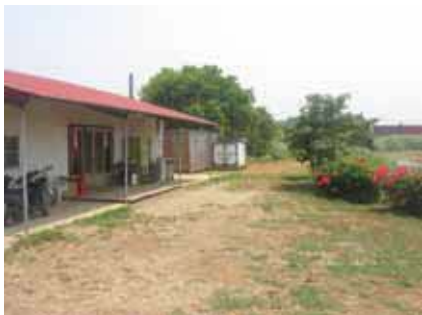
| 9 | 管理維護及使用情況說明（如管理單位、方法、維護情形、產權及使用權狀況） | <p>產權歸屬桃園農田水利會所管轄。目前因無充足水源，埤塘部份已見底，埤塘的灌溉機能幾乎停擺，有 95% 農地被強制休耕。而今年 8 月 10 日開始實施圳道供水管制，供水五天，停水五天，且供水量減少一半，因此埤塘的使用率大為銳減。</p> | | | 埤塘附近現況 | 余姓住戶 |

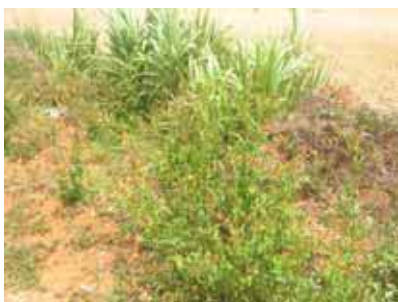
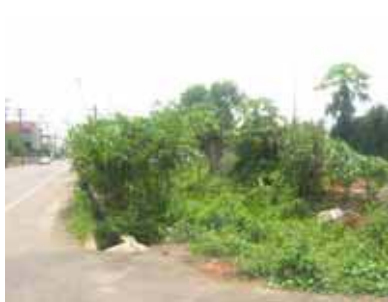
| 10 | 污染破壞等各種危機、威脅及因應對策 | <p>無人為破壞的堤岸</p> <p>附近工廠少且無野溪的溪水流入，只因目前的缺水情況使水質變差，未發現有其他顯著的污染情形發生。</p> | | | 埤塘外的菜園 | |

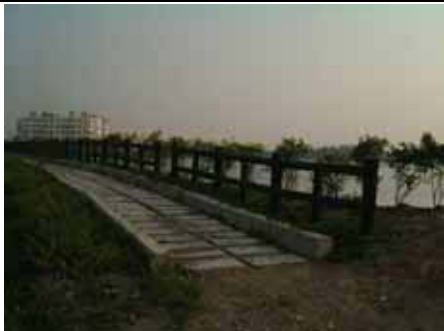
| 10 | 污染破壞等各種危機、威脅及因應對策 | <div></div> <div>整潔的人工步道</div> <p>以往雖有工廠污染附近農地，但整治之後，水質檢測數據正常，並未發現有顯著的污染情形發生。</p> | | |

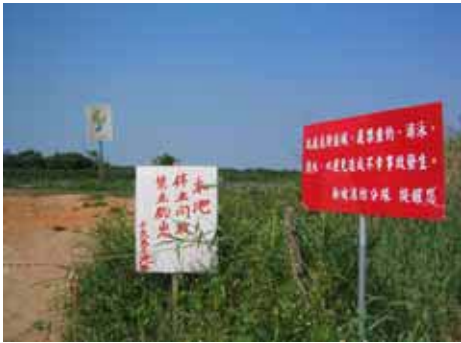
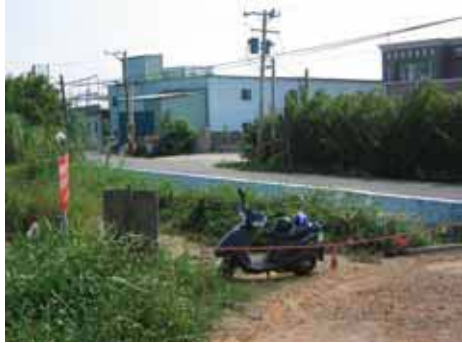
| | | <div></div> <div>入口處由消防隊設置的顯眼警告招牌</div> <div></div> <div>從水塘回望入口馬路邊</div> |

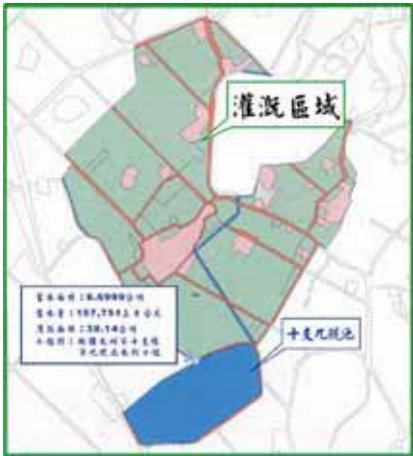
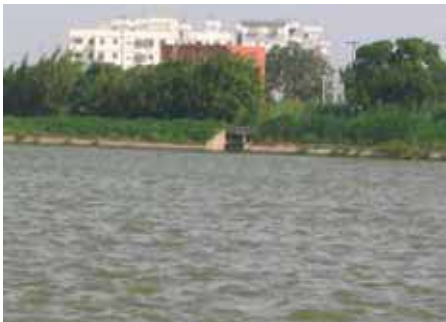
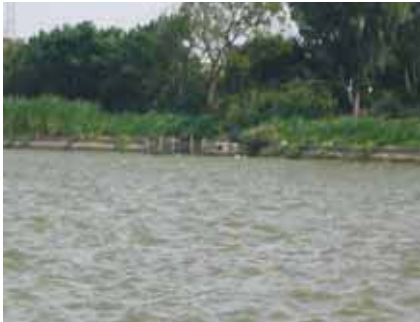
| 5 | 地理環境、埤塘水路網路及灌溉範圍 | <div>水閘門：1 座      連結灌溉之水道：2 條</div> <div></div> <div></div> <div>出水口和入水口</div> <div></div> <div>閘門</div> |

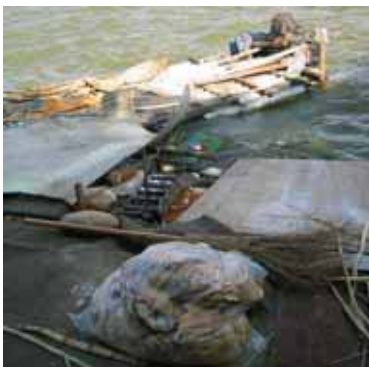
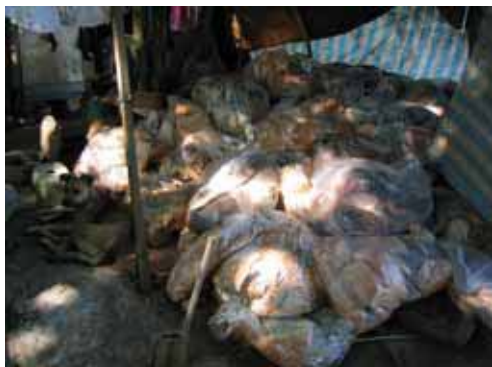
此外池中養了合約 4-5 種魚，餵食以超商過期的麵包皮。和 11-10 號池不同處在於 10-11 並沒有設置自動餵食飼料的機械，而是以竹筏在池中環繞的方式來餵食。

餵食用竹筏

餵食用的麵包皮，其中大多已發霉。

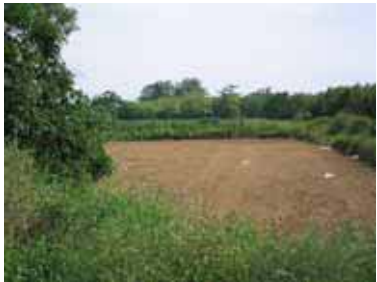
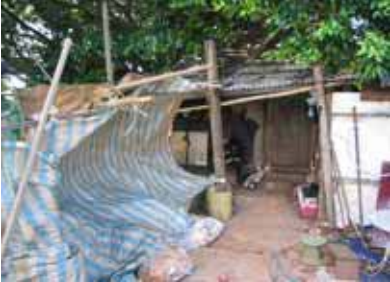
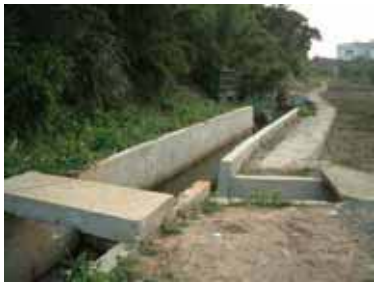
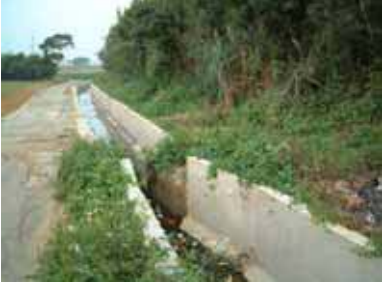
| 8 | 族群與埤塘之關係 | <div data-bbox="541 887 919 1167"> </div> <p>受乾旱影響休耕的農地</p> <div data-bbox="927 887 1318 1167"> </div> <p>簡陋的小屋</p> <div data-bbox="541 1223 919 1503"> </div> <p>埤塘附近渠道的整治情況。</p> <div data-bbox="927 1223 1318 1503"> </div> <p>灌溉渠道</p> <p>埤塘附近大多居住著閩南族群，這裡離泉州厝很近，因此推斷，當地世居的居民祖籍很可能就是泉州，不過目前的外來人口逐漸增加，許多客家人及原住民都相繼的移入，很難認定當地的族群組成。</p> <p>當地居民除了是耕種的農夫外，很少會有人到埤塘上面，而農夫對埤塘的關係，大概仍以灌溉為主，所以在田間交錯的灌溉渠道，就成了埤塘與當地耕種居民間唯一的聯繫。</p> |

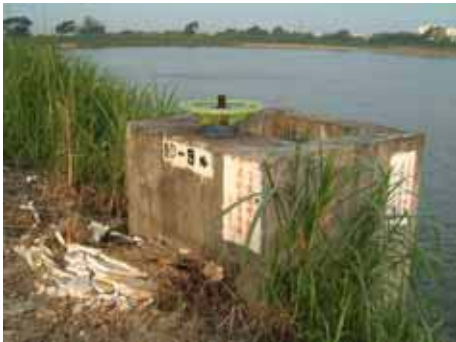
| 10 | 污染破壞等各種危機、威脅及因應對策 | <p>據實際管理員表示，目前是沒有什麼污染源。不過早期位於內壢一帶的工廠所排放的廢水，會經由桃園大圳流入這一帶的埤塘，造成污染。後來是因為法令的執行，加上工廠也必須自行處理廢水，所以污染就漸漸減少了。</p> <p>閘門附近有一些垃圾</p> | | |
