## 桃園大圳第 9 支線

## 桃園大圳第 9 支線現況說明

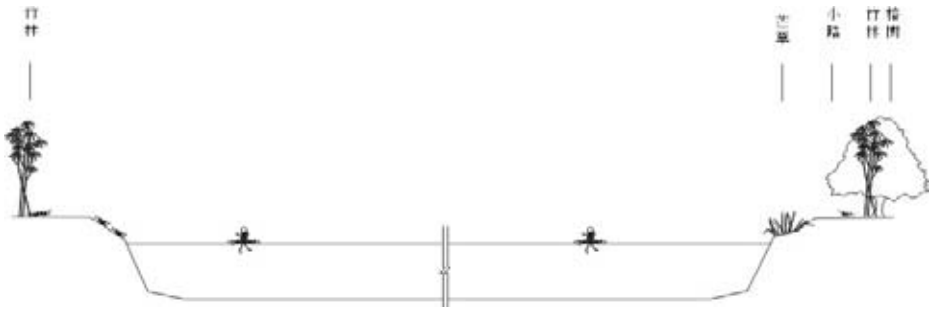
| 桃園大圳 | | 編號 | 第 10 支線第 10 號池 | 埤塘舊名 | 草埤 |
|---|---|---|---|---|---|
| 4 | 存在樣貌 (全景圖、局部圖) | 蓄水面積: 6.7790 公頃 蓄水量: 160513 立方公尺 灌溉面積: 46.35 公頃 水深: 2.3 公尺 | | | |

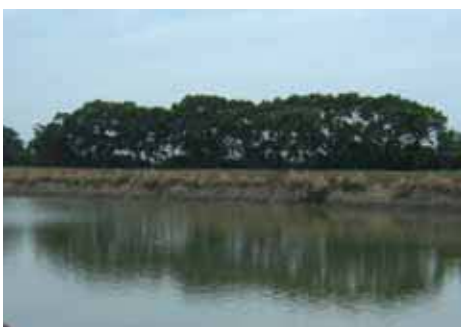
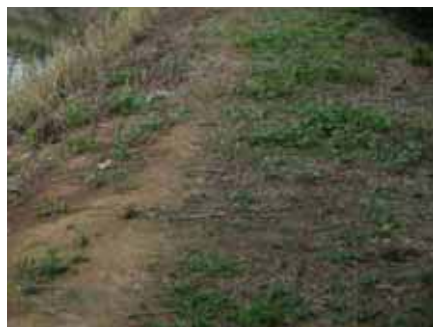
| 9 | 管理維護及使用情況說明（如管理單位、方法、維護情形、產權及使用權狀況） | <p>此為權利池，現管理者為轉租承租者。在維護情況方面因藍埔鄉公所並無經費，所以無，有被偷釣魚的情形。</p> <div></div> <p>池邊護岸<br/>整理得相當平順的堤岸道路</p> | | |

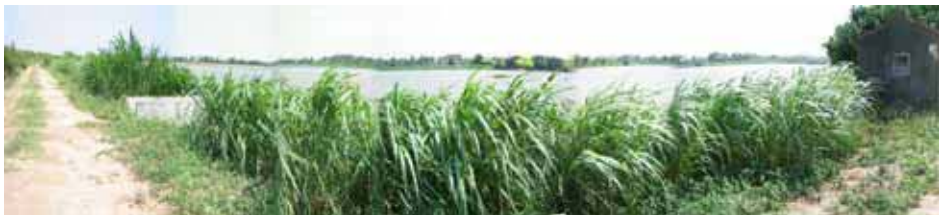
| 桃園大圳 | | 編號 | 第 10 支線第 11 號池 | 埤塘舊名 | 土壟溝埤 |
|---|---|---|---|---|---|
| 4 | 存在樣貌 (全景圖、局部圖) | 蓄水面積: 9.8646 公頃    蓄水量: 173,145 立方公尺    灌溉面積: 69.45 公頃    水深: 1.7 公尺 | | | |

| | | <p>局部圖</p> <p>極不顯眼的入口                      從入口上來後的景況</p> <p>埤塘剖面示意圖</p> |

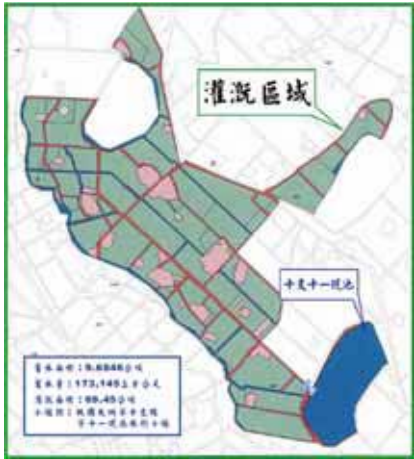
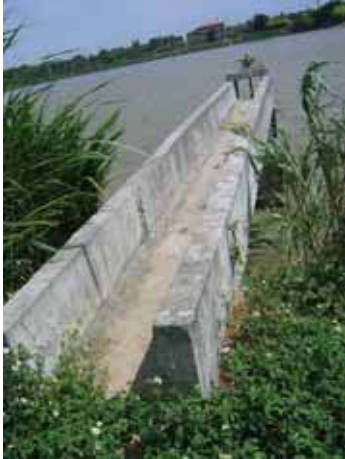
| 5 | <p>地理環境、埤塘水路網路及灌溉範圍</p> | <p>水閘門：1 座      連結灌溉之水道：1 條</p> <p>水口閘門</p> |

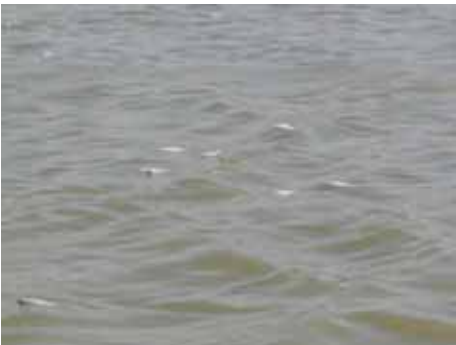
| 7 | 與週圍環境人文、民俗、傳說、生活史、社會、產業發展變遷之關係 | <p>附近居民主要還是以務農為主，埤塘除了用來灌溉之外也有魚類。魚群大量死亡的原因不明，但極有可能是來自附近工廠的廢水。桃園大圳各支圳很多都留經工業區，只要某一家沒有管理好，馬上就會影響到下游的埤塘以及住戶。</p> <p>魚群大量死亡                      岸邊的石子路</p> |

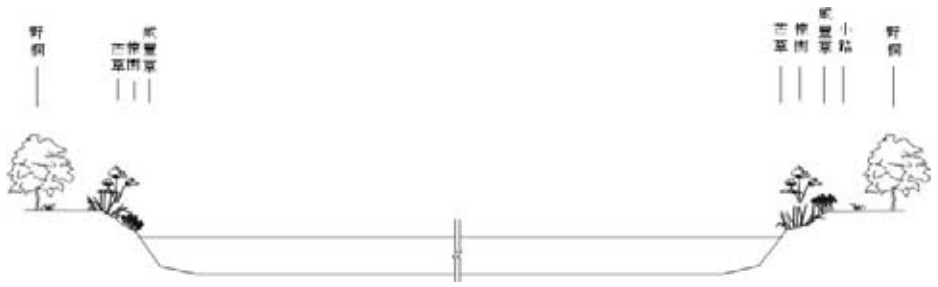
| | | <p>埤塘剖面示意圖</p> |

| 桃園大圳 | | 編號 | 第 10 支線第 12 號池 | 埤塘舊名 | 土地公埤 |
|---|---|---|---|---|---|
| 4 | 存在樣貌 (全景圖、局部圖) | | 蓄水面積: 7.0326 公頃    蓄水量: 112,128 立方公尺    灌溉面積: 67.17 公頃    水深: 2 公尺 | | |

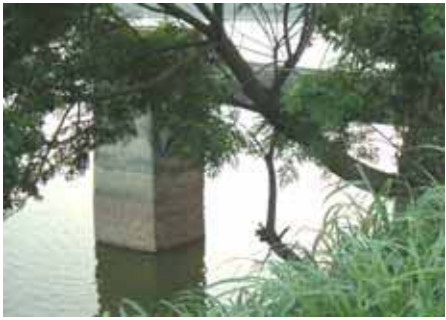
| 5 | 地理環境、埤塘水路網路及灌溉範圍 | <p>水閘門：2 座      連結灌溉之水道：2 條</p> <p>水閘門</p> |

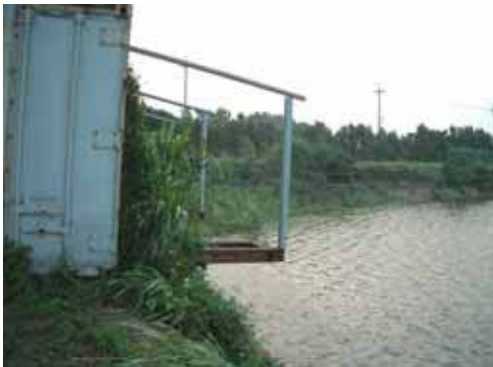
| | | <p>埤塘的水質</p> <p>承租者以病死豬餵養魚群，造成水質惡化，埤塘旁邊的廢棄貨櫃是附近居民丟棄於此，影響埤塘景觀。但小組長表示，更為嚴重的污染事件是 63 號河水上游附近有些染布工廠及東元公司的映像管廠所排放的廢水所污染，將染布與化學原料的廢水直接排入附近部份的圳道內，間接流入附近埤塘與水池，不僅造成圳道內的水色時常黑、紅顏色混雜之外，更具致毒物質，惡臭薰天以及河水變色，將影響著埤塘的生態。其污染情形嚴重，曾有請民代出面為民請願，但仍無疾而終，排放廢水的東元家電與長官玩官兵捉強盜，往往是檢驗時即通過標準，而後在夜裡偷偷將廢水排放出來。</p> <p>目前，小組長所採取的策略，只能防堵其污染進入埤塘，常常需要將入水口塞住，才不致污染整個埤塘，然一個人能力有限，卻難以擔保能不受污染，他們無法與大公司抗衡，需要相關單位重視並加強取締，才能遏止目前的危機，以保障埤塘生態環境與灌溉用水的安全。</p> | |

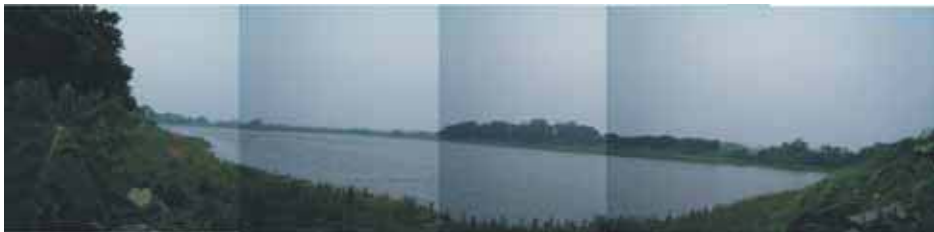
| 4 | 存在樣貌 (全景圖、局部圖) | | 水面積: 7.4225 公頃 蓄水量: 178404 立方公尺 灌溉面積: 131.09 公頃 水深: 2.5 公尺 | | | |

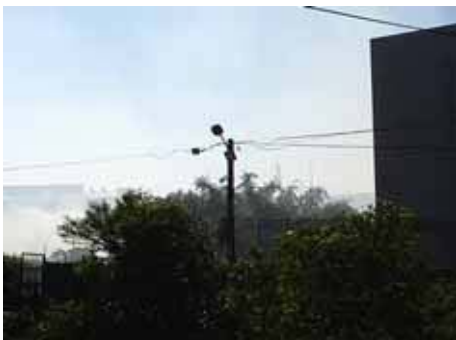
| 10 | 污染破壞等各種危機、威脅及因應對策 | <p>外來不肖的工廠慢慢的移入，排放的廢氣因為季節不同的風向，這樣難聞的氣味造成居民的困擾，環境品質也有所改變。10 支圳有流經工廠就有較多的廢水排入，以及目前的缺水情況使水質變差。</p> <div></div> <div></div> <p>燃燒廢氣物的污染。</p> <p>泛黃的水質</p> | | |

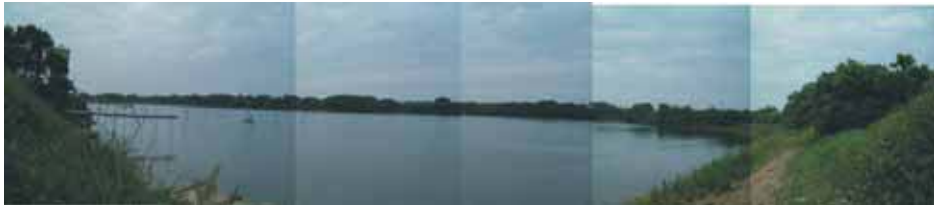
| 4 | | | 埤塘剖面示意圖 | | |

| 4 | 存在樣貌 (全景圖、局部圖) | | 蓄水面積: 6.4783 公頃 蓄水量: 166065 立方公尺 灌溉面積: 105.23 公頃 水深: 2.6 公尺 | | |

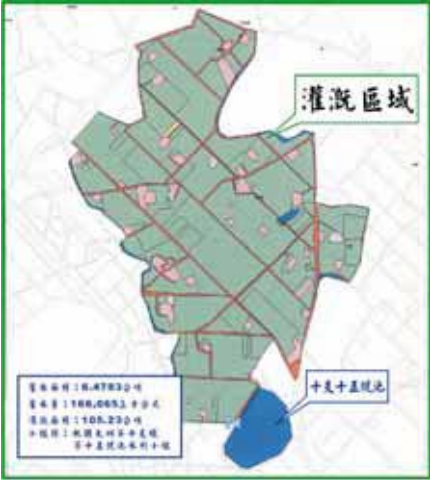
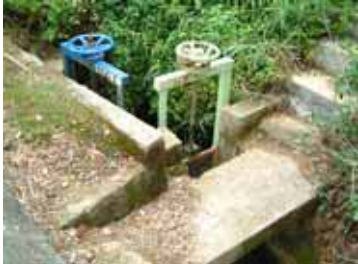
| 5 | 地理環境、埤塘水路網路及灌溉範圍 | <p>水閘門：1 座      連結灌溉之水道：1 條</p> <p>出水口閘門</p> |

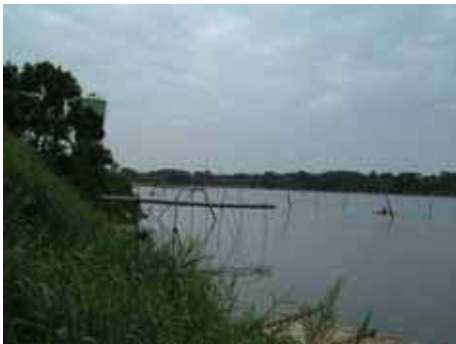
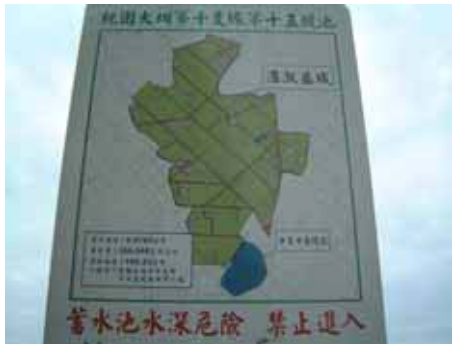
| 9 | 管理維護及使用情況說明（如管理單位、方法、維護情形、產權及使用權狀況） | <div><p>滿是雜草的護岸</p></div> <div><p>水利會的告示牌</p></div> <p>產權歸屬桃園農田水利會所管轄。埤塘的使用情況無整頓或規劃，任其荒廢、閒置，埤塘機能只做為天然魚介補採與灌溉用途。</p> | | |

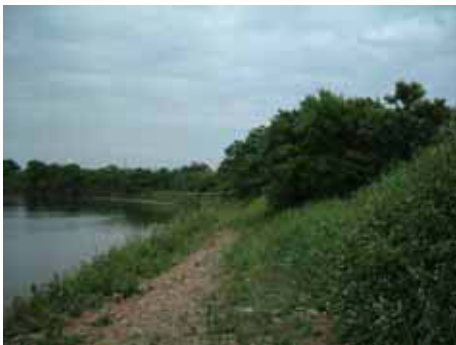
| 10 | 污染破壞等各種危機、威脅及因應對策 | <p>觀音工業區所排放的廢氣，會造成空氣污染，附近居民無法忍受其惡臭；而工業區的廢水亦會間接影響附近水質。</p> | | |

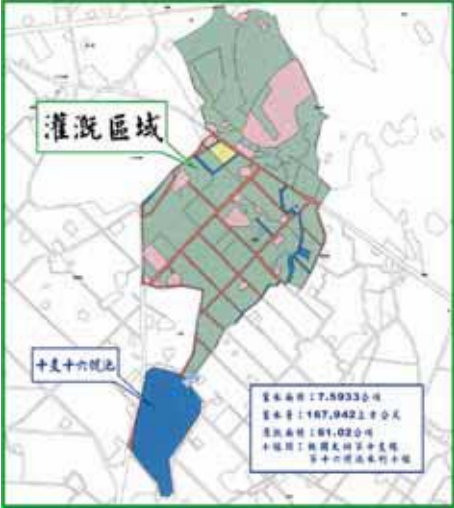
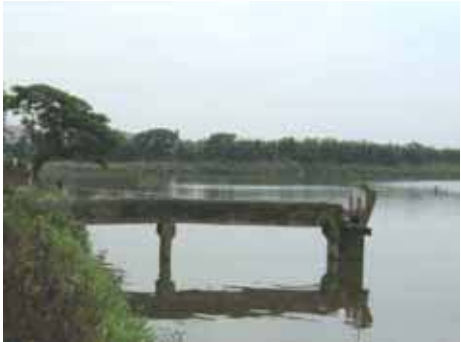
| 5 | 地理環境、埤塘水路網路及灌溉範圍 | <p>水閘門：1 座      連結灌溉之水道：1 條</p> <p>出水口閘門</p> |

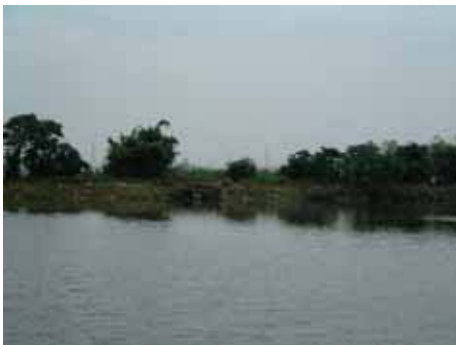
| 10 | 污染破壞等各種危機、威脅及因應對策 | <p>據居民表示，附近觀音工業區的工廠多在星期五晚上偷偷在圳道排放廢水，影響埤塘水質，需相關單位重視。</p> <p>埤塘現況</p> | | |

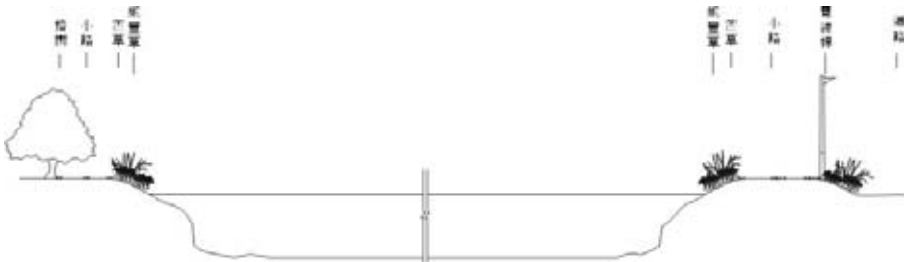
| 桃園大圳 | | 編號 | 第 10 支線第 19 號池 | 埤塘舊名 | 大坡腳埤 |
|---|---|---|---|---|---|
| 4 | 存在樣貌 (全景圖、局部圖) | 蓄水面積: 20.7170 公頃    蓄水量: 634241 立方公尺    灌溉面積: 264.79 公頃    水深: 3 公尺<br> | | | |
| | | 埤塘剖面示意圖<br> | | | |

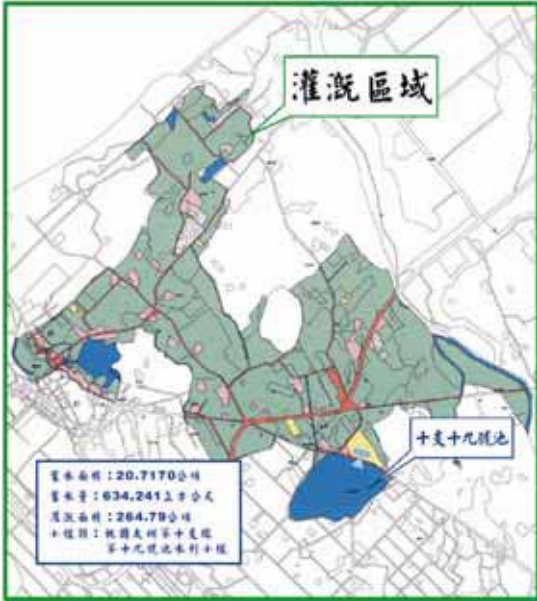
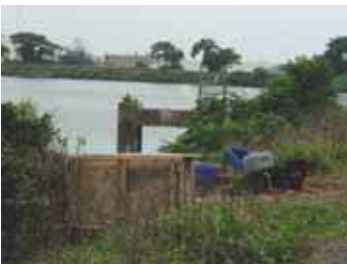
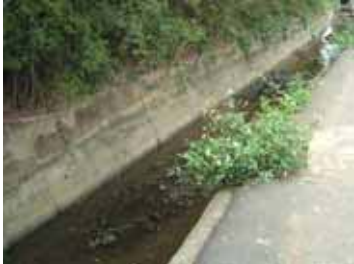
| 5 | 地理環境、埤塘水路網路及灌溉範圍 | <p>水閘門：1 座      連結灌溉之水道：1 條</p> <p>水閘門                      灌溉圳道</p> |

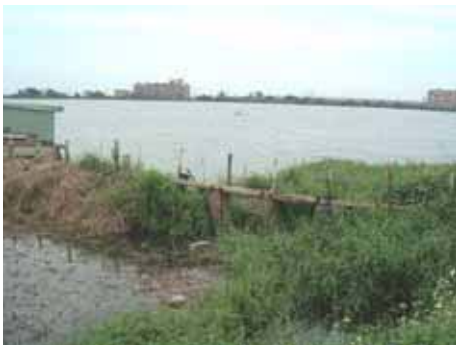
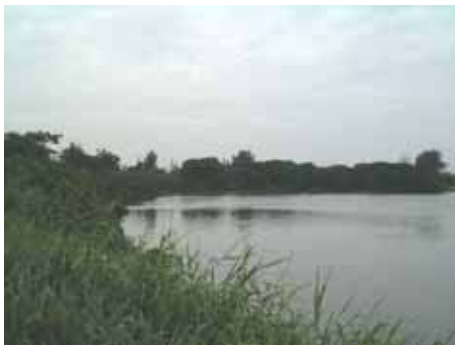
| 9 | 管理維護及使用情況說明（如管理單位、方法、維護情形、產權及使用權狀況） | <div></div> <div></div> <div>進水口</div> <div>土石堤岸</div> <p>產權歸屬桃園農田水利會所管轄。此埤塘為私人承租池，埤塘的使用情況被做為天然魚介補採與農地灌溉之用，周圍無適當整頓或規劃，任其荒廢凌亂、雜草叢生。</p> | | |

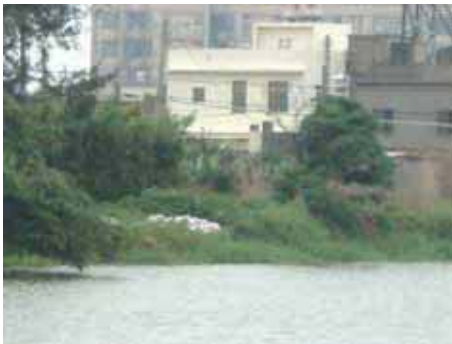
| 10 | 污染破壞等各種危機、威脅及因應對策 | <div></div> <div>埤塘旁家庭垃圾</div> <p>小組長表示附近居民沒有環保意識，隨意在埤塘旁邊丟棄家庭垃圾，甚至堆置到一定數量時，隨即私自將其焚燒，此埤塘因為私人池，小組長無權管理與阻止，只希望附近居民能建立良好的環保觀念，共同維護埤塘及住家環境之整潔。</p> | | |

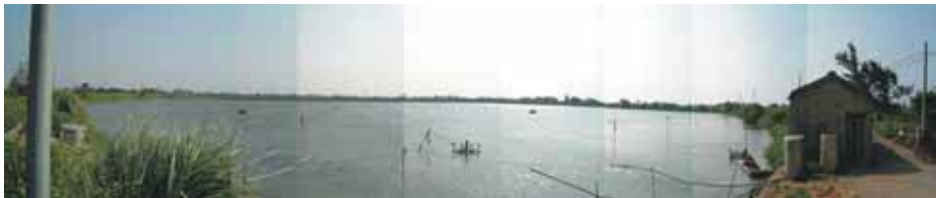
| 桃園大圳 | | 編號 | 第 10 支線第 20 號池 | 埤塘舊名 | 埔頂埤 |
|---|---|---|---|---|---|
| 4 | 存在樣貌 (全景圖、局部圖) | 蓄水面積: 10.3490 公頃    蓄水量: 267517 立方公尺    灌溉面積: 98.49 公頃    水深: 2.5 公尺 | | | |

| | | <p>埤塘剖面示意圖</p> |

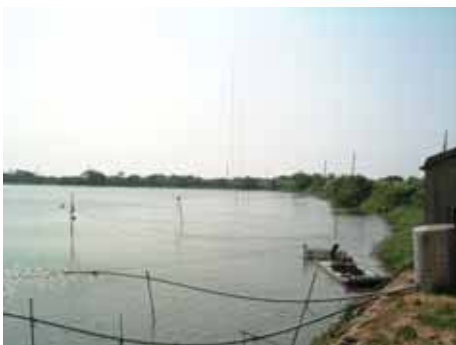
| 10 | 污染破壞等各種危機、威脅及因應對策 | <p>但因地處偏遠，無人監控與管制，上游工業區於星期五晚上直接排放廢水，而在每當下雨時，大陂腳軍營的士兵會將煮菜的油水與菜渣傾倒在圳道裡，嚴重造成埤塘及圳道的水質惡化，需有關單位加強重視與取締。</p> <p>埤塘現況</p> | | |

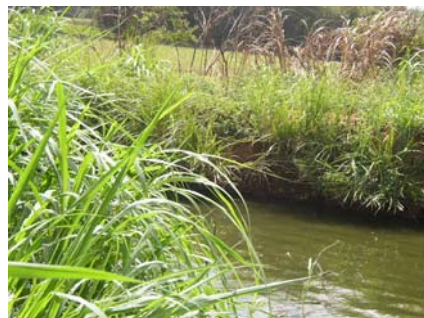
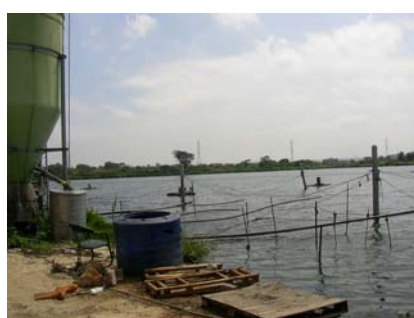
| 10 | 污染破壞等各種危機、威脅及因應對策 | <p>桃園大圳沿岸的工廠，會排放污水，而且，後面緊臨工廠：六和集團，錦和科技(HOMARK)。</p> <p>進水口的墨綠色污水</p> <p>魚飼料的污染</p> | | |

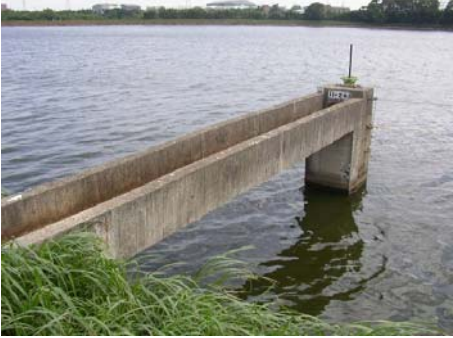
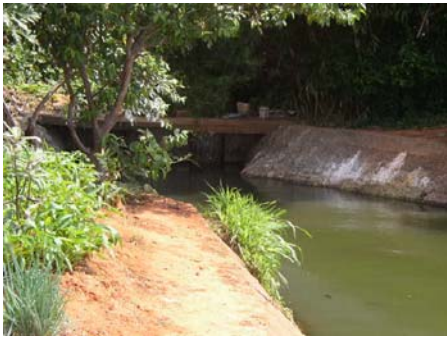
| | | <div> </div> <div> <div>水閘門</div> <div>進水口</div> </div> <div> <p>埤塘剖面示意圖</p> </div> |

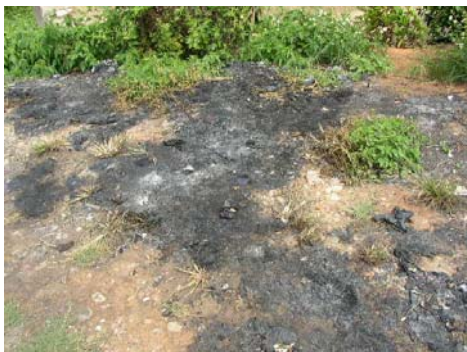
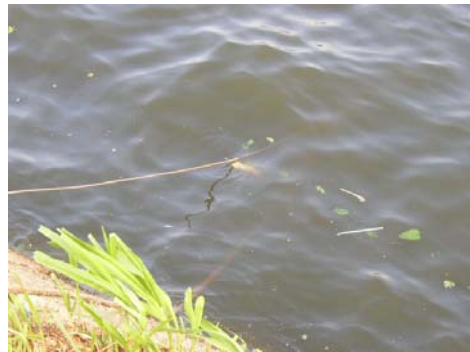
| 10 | 污染破壞等各種危機、威脅及因應對策 | <p>此埤塘 40 幾年前就一直有受到上游工廠排放廢水的污染，造成埤塘中的魚類死亡，甚至影響灌溉的田地。已有賠償過數次，但是只要雨勢較大，排水量一多，仍然還是會有廢水外洩的情形，至今仍然無法解決。埤塘旁的空地上，有燃燒垃圾的痕跡，對環境也有所影響。根據水利會的水質調查記錄，埤塘水質等級為 C2-S1，合乎環保標準，危害應該不太大。</p> <div></div> <p>旁邊空地成為焚燒垃圾場所。</p> <p>埤塘內的水質</p> | | |

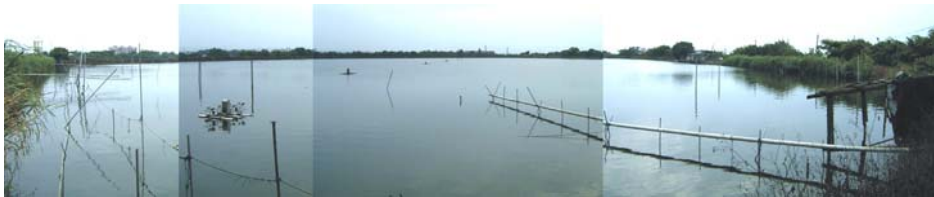
| 桃園大圳 | | 編號 | 第 11 支線第 3 號池 | 埤塘舊名 | 旱埤 |
|---|---|---|---|---|---|
| 4 | 存在樣貌 (全景圖、局部圖) | 蓄水面積：6.9600 公頃 蓄水量：173,165 立方公尺 灌溉面積：62.1 公頃 水深：2.49 公尺<br> | | | |
| | | 埤塘剖面示意圖<br> | | | |

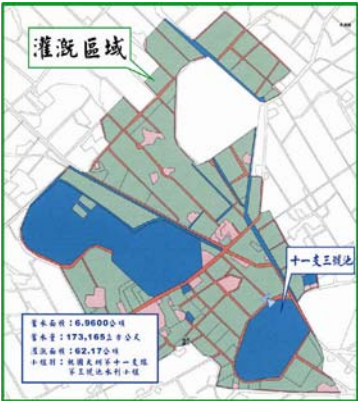
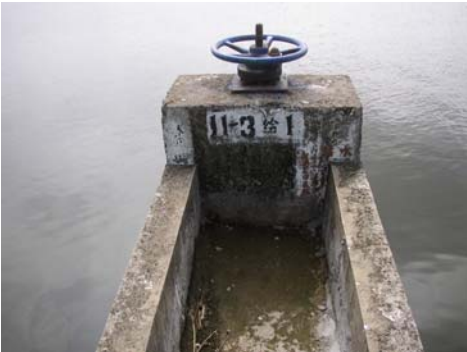
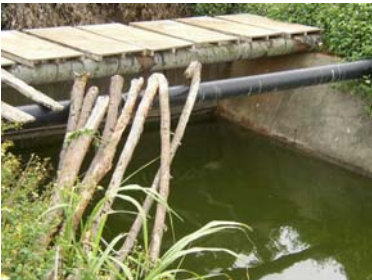
| 5 | 地理環境、埤塘水路網路及灌溉範圍 | <p>水閘門：3 座      連結灌溉之水道：1 條</p> <div data-bbox="544 255 903 654"> <p>灌溉區域</p> <p>十一支三號池</p> <p>資本區：6,960,000 公頃<br/>資本區：173,169 公頃<br/>灌溉區：62,170 公頃<br/>水閘門：桃園大圳第十一支線<br/>第三號池水閘門</p> </div> <div data-bbox="940 304 1409 654"> <p>出水口閘門</p> </div> <div data-bbox="544 725 917 1003"> <p>進水口</p> </div> <div data-bbox="940 719 1323 1003"> <p>入水口閘門</p> </div> <div data-bbox="544 1070 844 1373"> <p>灌溉渠道</p> </div> <div data-bbox="866 1070 1262 1373"> <p>溢水口</p> </div> <p>11-03 號池的告示牌已被拆下，根據 3 號池小組長-范金昌先生表示，這些牌子是被拿去當做廢鐵變賣，此種現象皆發生在許多埤塘之中。告示牌對於研究埤塘時，其對現況紀錄的缺乏，有其影響性。</p> |

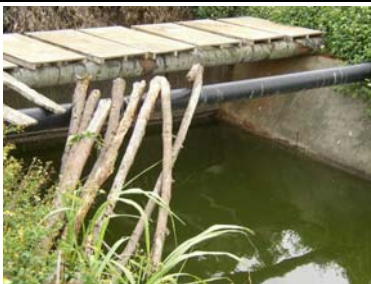
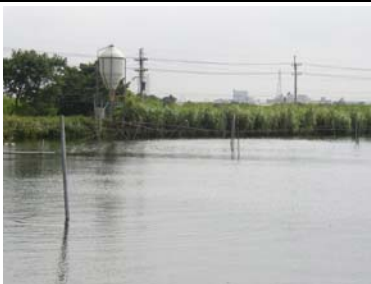
| 10 | 污染破壞等各種危機、威脅及因應對策 | <div><p>暗綠色的水質</p></div> <div><p>飼養魚類的飼料筒</p></div> <p>因為水深危險，因此水利會在埤塘旁邊有設立告示牌，禁止閒雜人等靠近。雖附近並無住家，埤塘本身也沒有太多遊客，因此管理並無太大困難，而埤塘本身也因為沒有太多人為破壞，尚無發現有污染情形出現。</p> | | |

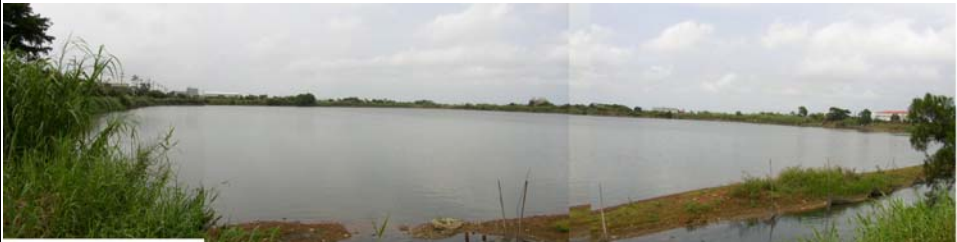
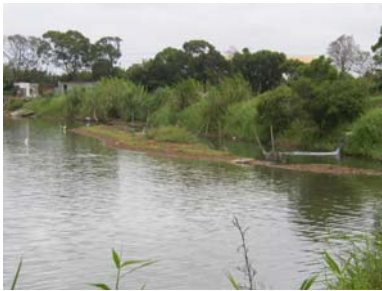
| | | <p>全景圖 2</p> <p>埤塘的沙洲</p> <p>埤塘剖面示意圖</p> |

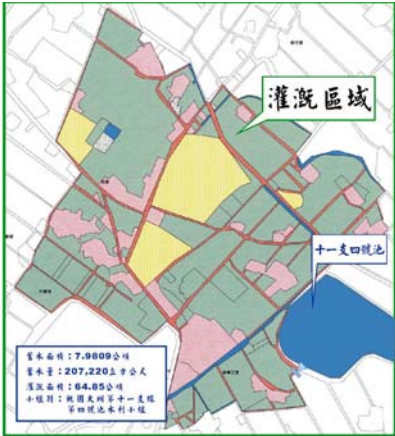
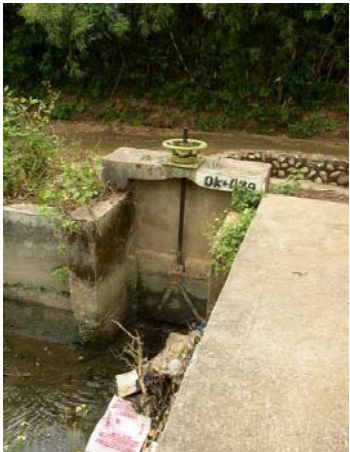
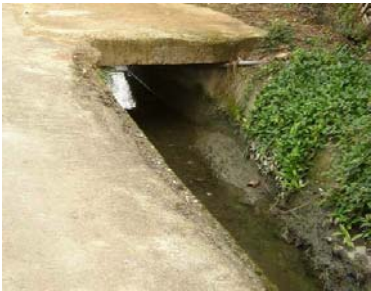
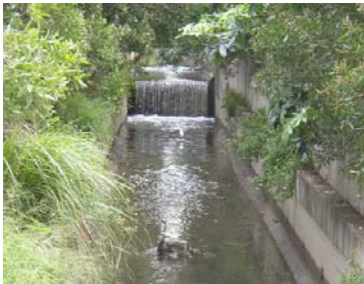
| <p>5</p> | <p>地理環境、埤塘水路網路及灌溉範圍</p> | <p>水閘門：1 座      連結灌溉之水道：2 條</p> <p>水閘門</p> <p>灌溉渠道</p> <p>入水口</p> |

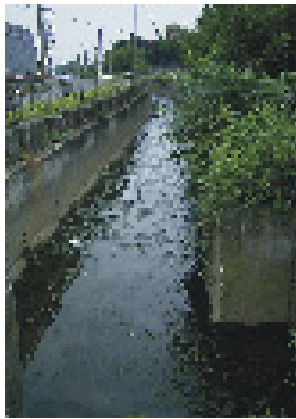
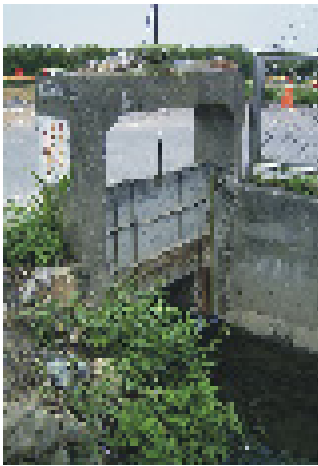
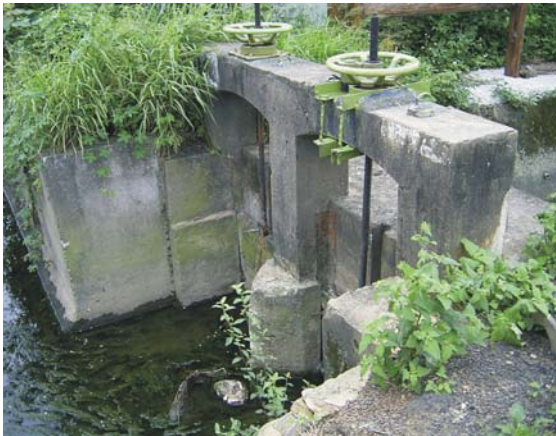
| 5 | 地理環境、埤塘水路網路及灌溉範圍 | <p>水閘門：2 座      連結灌溉之水道：2 條</p> <div style="display: flex; justify-content: space-around;"> <div style="text-align: center;"> <p>灌溉圖</p> </div> <div style="text-align: center;"> <p>圳道</p> </div> </div> <div style="display: flex; justify-content: space-around; margin-top: 20px;"> <div style="text-align: center;"> <p>水閘門</p> </div> <div style="text-align: center;"> <p>水閘門</p> </div> </div> |

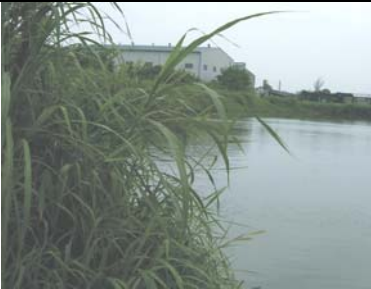
| 6 | 生態系概況（水體、水質、動植物） | <div data-bbox="544 192 916 479"></div> <div data-bbox="539 486 596 515" data-label="Caption">芒草</div> <div data-bbox="963 192 1230 479"></div> <div data-bbox="1007 486 1086 515" data-label="Caption">進水口</div> <p>埤塘目前為天然魚池（多為福壽魚），埤塘周圍與圳道旁邊植物多為芒草及咸豐草，附近多為灌溉之水稻田，屬於魚池與灌溉功能並用的埤塘。</p> |

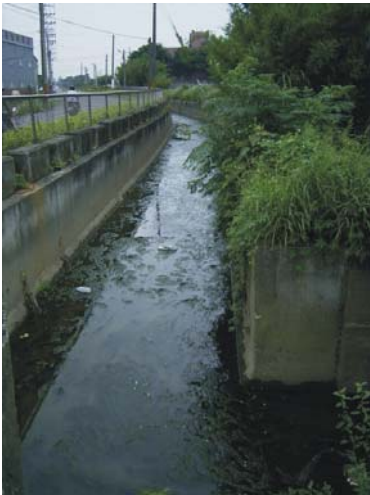
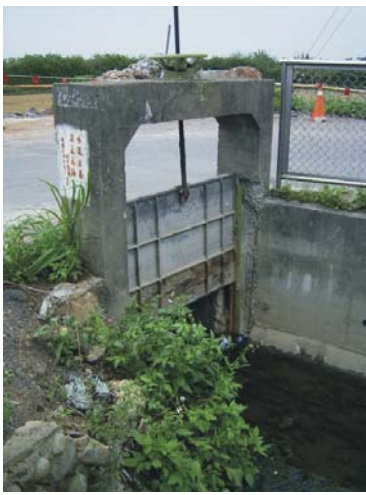
| 10 | 污染破壞等各種危機、威脅及因應對策 | <p>因為埤塘地處偏僻，附近工廠較少，大多為水稻田，與 11-4 號埤塘緊鄰，因近期水庫無水，其優氧化情況明顯，除人為污染除了垃圾外，尚無發現有其他污染情形出現。</p> <div style="display: flex; justify-content: space-around; align-items: flex-end;"> <div style="text-align: center;"> <p>水圳中的情形 1</p> </div> <div style="text-align: center;"> <p>水圳中的情形 2</p> </div> </div> | | |

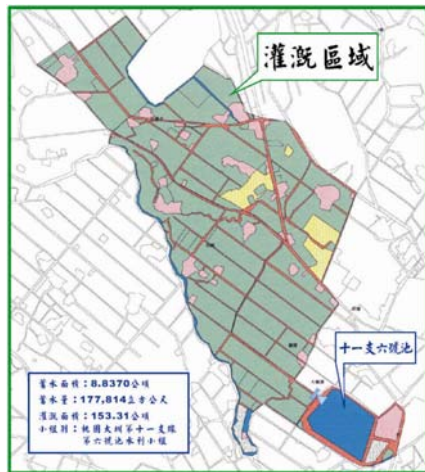
| 5 | 地理環境、埤塘水路網路及灌溉範圍 | <p>水閘門：2 座      連結灌溉之水道：2 條</p> |

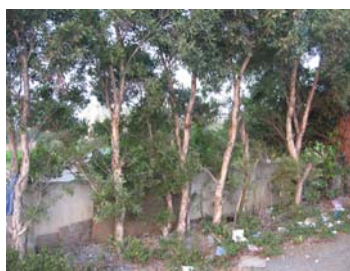
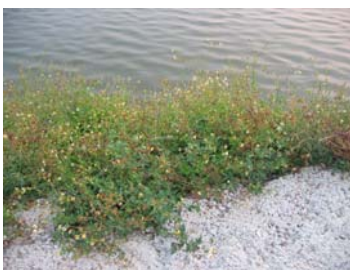
| 6 | 生態系概況（水體、水質、動植物） | <p>埤塘目前做為養殖魚場，魚種有福壽魚、虱目魚、草魚...等，而埤塘與圳道周圍植物有咸豐草及芒草，因目前缺水休耕，其埤塘的水質因許久未有水源進入，致使埤塘的水質趨向優氧化情況。</p> <div style="display: flex; justify-content: space-around;"> </div> <div style="display: flex; justify-content: space-around;"> <p>木麻黃</p> <p>咸豐草</p> </div> |

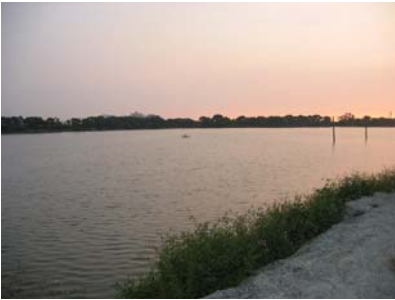
| 9 | 管理維護及使用情況說明（如管理單位、方法、維護情形、產權及使用權狀況） | <p>產權歸屬桃園農田水利會所管轄。目前埤塘機能做為捕採與灌溉功能，但不開放民眾垂釣與進入，雜草叢生嚴重。</p> <p>雜草叢生的埤塘護岸</p> |

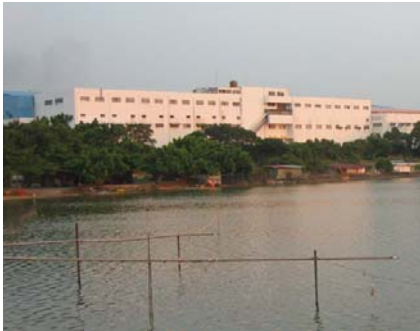
| 10 | 污染破壞等各種危機、威脅及因應對策 | <p>鄰近還算相當空曠，因此在人為污染較少，但水源問題仍然嚴重，每個埤塘目前限制進水數量，致使埤塘漸因養殖魚類而造成魚類缺氧致死，污染整個埤塘的生態環境，值得相關單位加以重視。根據受訪的小組長提及，在埤塘下游處有一個鐵工廠，對當地居民影響頗大，因為該鐵工廠常會製造一些垃圾或噪音問題，困擾著當地居民，但是對埤塘水質並沒有直接的影響。</p> <p>鐵工廠</p> | |

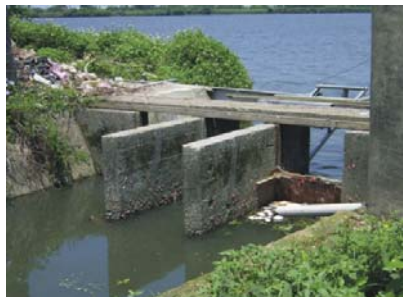
| 5 | 地理環境、埤塘水路網路及灌溉範圍 | <p>水閘門：3 座      連結灌溉之水道：1 條</p> <p>灌溉圖</p> <p>埤塘入水口</p> |

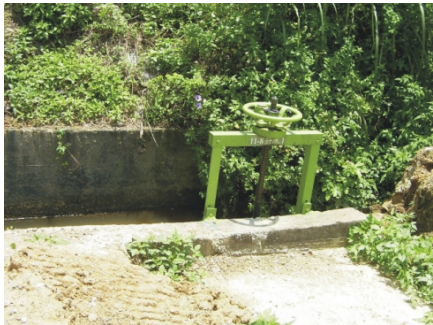
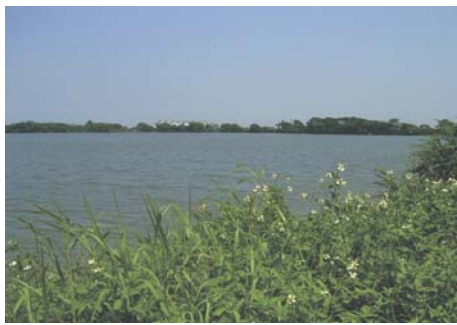
| 6 | 生態系概況（水體、水質、動植物） | <p>埤塘水閘門</p> <p>埤塘池水狀況，目前幾乎滿水狀態</p> <p>因近幾日，桃園農田水利會放水進入埤塘，使得埤塘目前為滿水位狀態，因著池內魚類活躍，而生態更形豐富，優氧化的情況已減少許多，然地處偏遠附近植物多為咸豐草與芒草。</p> |

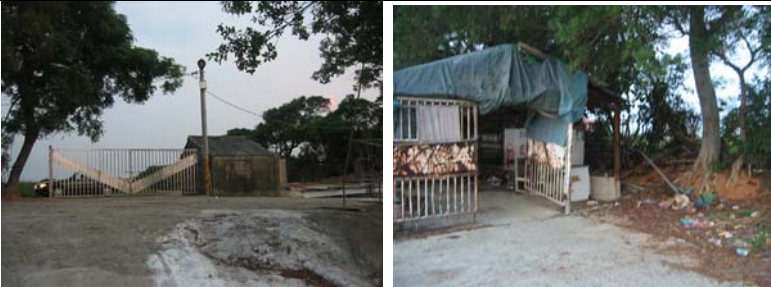
| 9 | 管理維護及使用情況說明（如管理單位、方法、維護情形、產權及使用權狀況） | <p>埤塘大門，加以管制      倉庫入口</p> <p>此埤塘的管理是由張麟泉先生負責管理，張先生對埤塘的管理可以說是不遺餘力，每當颶風下雨，張先生便與兒子兩人一同前往埤塘觀看損壞與否，因此埤塘本身狀況呈現完整整齊的風貌。而埤塘本身因不提供垂釣，但卻是一座天然魚場，魚戶固定將部分收入交給小組長，藉由小組長的分配調度，其一為水利會的租金之外，剩餘的便拿來做為公共事業，造福鄉民。</p> | |

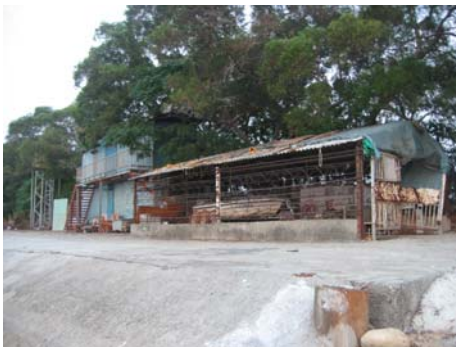
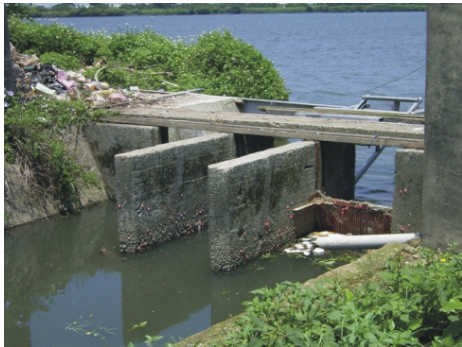
| | | 水泥堤岸 | 入水口處完全沒垃圾 |

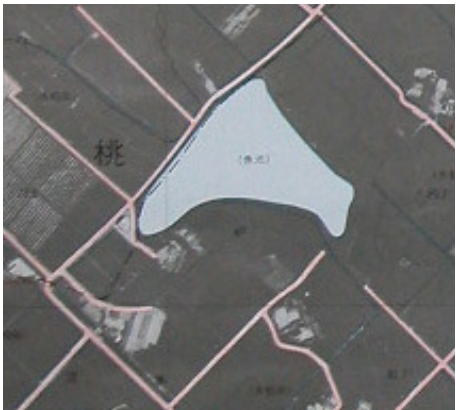
| 桃 園 大 圳 | | 編 號 | 第 11 支線第 9 號池 | 埤塘舊名 | 無 |
|---|---|---|---|---|---|
| 3 | 形成時間: 日治時期 | <p>1904 台灣堡圖 (明治 37 年)</p> <p>1921 地形圖 (大正 10 年)</p> <p>1955 聯勤總部測繪</p> <p>1994 航照圖</p> <p>11-9 號池近年來, 在其東南側狀似魚尾部份, 被填平為農地。</p> | | | |

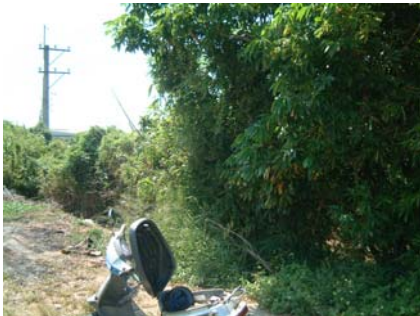
| 10 | 污染破壞等各種危機、威脅及因應對策 | <p>埤塘邊丟棄的垃圾</p> <p>因為排水系統還不錯，就算颱風來，除非太大，否則不會淹水。</p> <p>埤塘旁還是有燒過垃圾的痕跡，顯示一般居民的公德心還要加強。因為缺乏人力管理，所以常見有不肖業者將廢土棄置於塘邊，製造髒亂，也影響景觀，小組長表示 11-9 並不會有什麼工業污染，但垃圾等人為污染就比較嚴重，也是這附近埤塘常見的環境殺手，因此，每個月他都要處理從水圳截獲的垃圾，最是令他困擾。他只有希望環保單位可以加強取締，不要再讓垃圾流入水圳，污染了灌溉水源。</p> | |

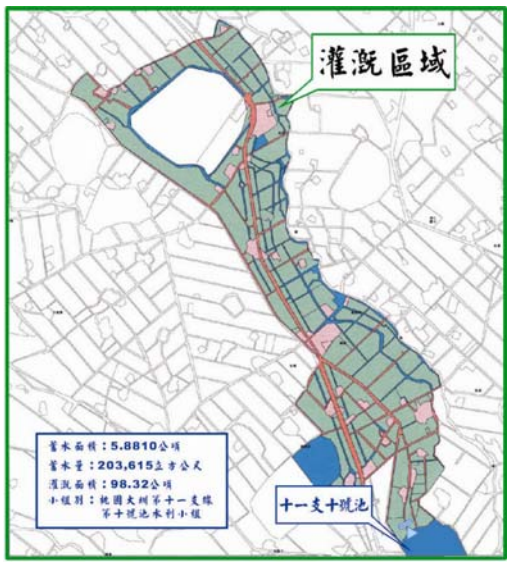
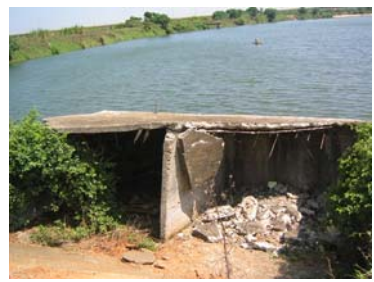
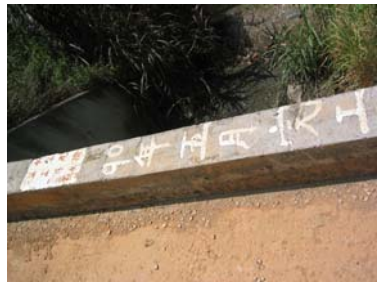
| 5 | <p>地理環境、埤塘水路網路及灌溉範圍</p> | <p>水閘門：2 座      連結灌溉之水道：1 條</p> <p>灌溉區域</p> <p>蓄水面積：5.8810公頃<br/>蓄水量：203,615立方公尺<br/>灌溉面積：98.32公頃<br/>小區別：桃園大圳第十一支線<br/>第十號池水利小區</p> <p>十一支十號池</p> <p>排水口 1</p> <p>排水口 2</p> <p>排水口 3</p> <p>洩洪用排水口 1</p> <p>洩洪用排水口 2</p> |

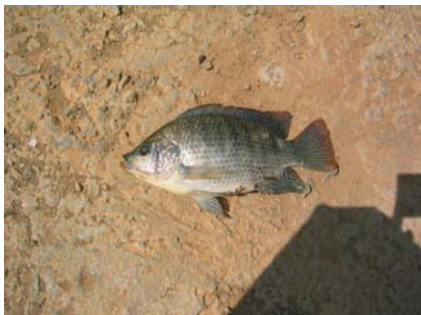
| 10 | 污染破壞等各種危機、威脅及因應對策 | <div></div> <div>剛釣上來的福壽魚</div> <p>姜先生表示，既然可以養活這些魚，水質基本上來說沒什麼問題。根據調查人員實地勘察，埤塘的水的確是蠻乾淨的，並無顯著污染。因為地處偏僻，管理者管理得當，故無明顯垃圾堆積情形發生，因此這口埤塘基本上是有沒有太大污染的。</p> | | |

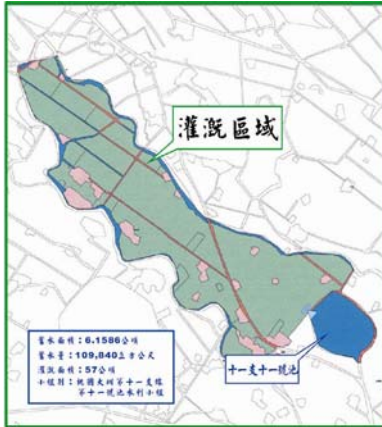
| 5 | 地理環境、埤塘水路網路及灌溉範圍 | <p>水閘門：2 座      連結灌溉之水道：3 條</p> <p>出水口閘門                      出水口                      入水口</p> |

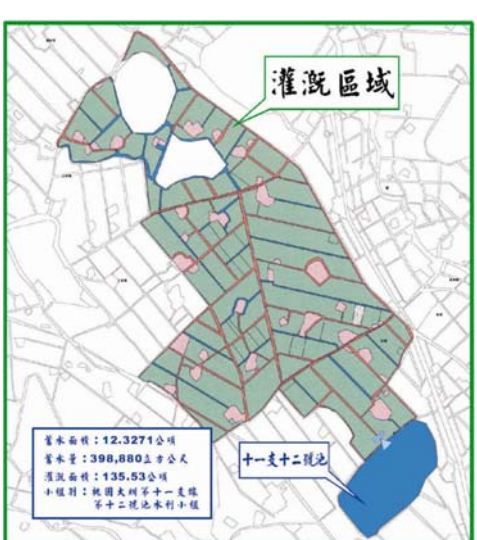
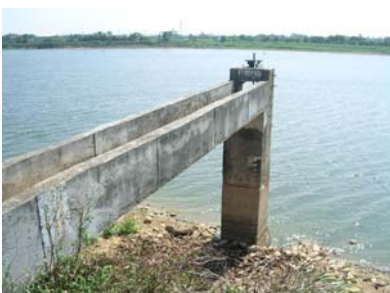
| 5 | 地理環境、埤塘水路網路及灌溉範圍 | <p>水閘門：3 座      連結灌溉之水道：2 條</p> <p>埤塘灌溉圖      出水口閘門</p> |

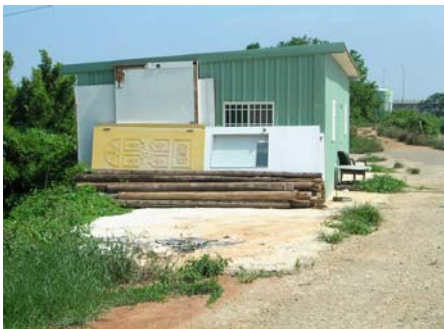
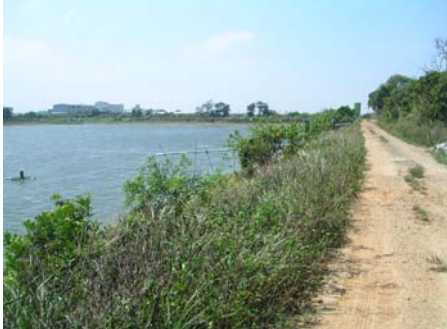
| 9 | 管理維護及使用情況說明（如管理單位、方法、維護情形、產權及使用權狀況） | <div></div> <div>倉庫</div> <div></div> <div>整理過的塘邊道路</div> <p>這裡的管理狀況與其他埤塘一樣主要是向水利會承租，但是由於產權及使用優先順序是以灌溉優先，而業者也很勤快的整理塘邊道路，看起來煥然一新，塘邊並且有倉庫儲放飼料及工具，業主並養 2 隻狗來看管，由此可見這口埤塘目前的管理還算不錯。</p> | | |

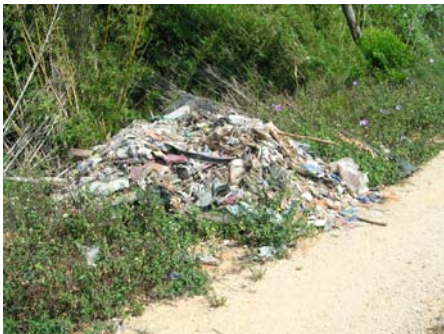
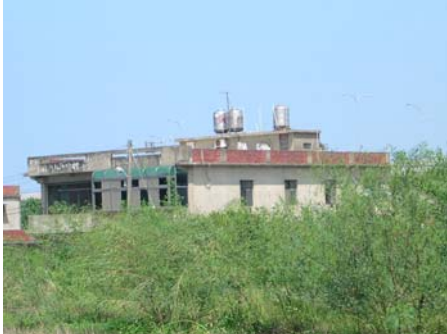
| 10 | 污染破壞等各種危機、威脅及因應對策 | <div></div> <div>堆積的垃圾</div> <div></div> <div>當地的民房</div> <p>埤塘的污染是最令管理員及灌溉農民頭痛的事，許多不肖的人，趁著夜晚將大量的垃圾廢土傾倒在塘邊，由於面積遼闊，很難管理，業主特別在出入口加裝鐵鍊防止車輛出入傾倒。另外，在埤塘外面也隨處可見焚燒過的垃圾，水圳中也有一般居民丟棄的垃圾，可見居民的生活習慣還必須多多加強。至於附近的工廠是否有污染水源的情況，可能還需要進一步來研究。</p> | | |

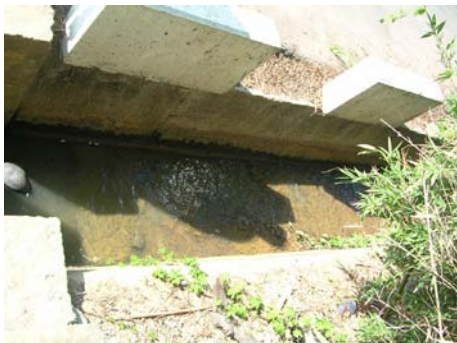
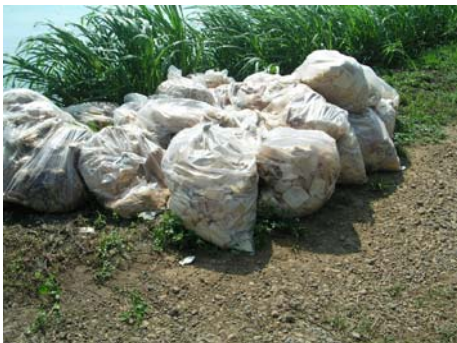
| 10 | 污染破壞等各種危機、威脅及因應對策 | <div></div> <p>暗黃的水質</p> <p>堆放的魚飼料</p> <p>這裡管理情形還算不錯，因為沒有什麼工廠，所以污染情形不太嚴重，但是水圳中仍可見到污濁的水，可能與埤塘內的魚飼料太多，以及排放到埤塘內的廢水有關。據許先生表示，最近這幾年改善許多，很多不合標準的地方，環保局都派人來勸導，因此人為方面的污染已經是蠻少見的。</p> | | |

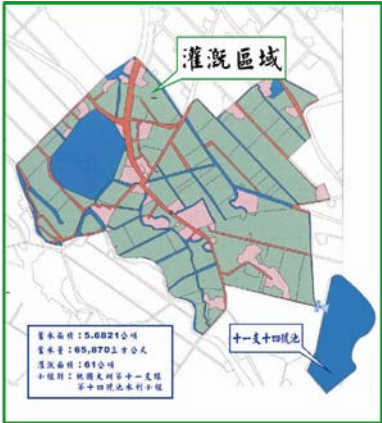
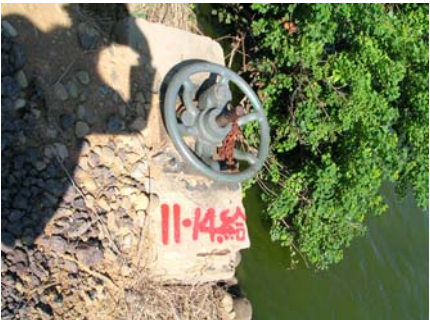
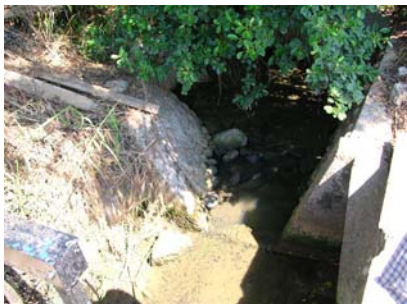
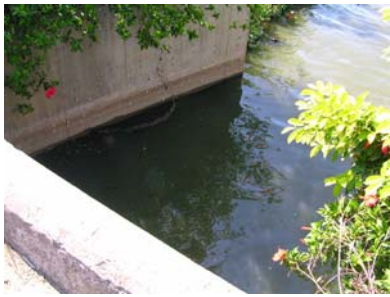
| 5 | 地理環境、埤塘水路網路及灌溉範圍 | <p>水閘門：1 座      連結灌溉之水道：2 條</p> <div style="display: flex; justify-content: space-around;"> <div style="text-align: center;"> <p>埤塘灌溉圖</p> </div> <div style="text-align: center;"> <p>出水口閘門</p> </div> </div> <div style="display: flex; justify-content: space-around; margin-top: 10px;"> <div style="text-align: center;"> <p>出水口</p> </div> <div style="text-align: center;"> <p>入水口</p> </div> </div> |

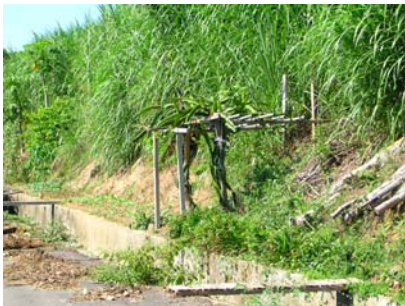
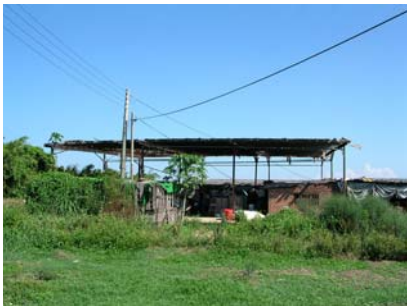
| 9 | 管理維護及使用情況說明（如管理單位、方法、維護情形、產權及使用權狀況） | <div><p>塘邊種植的絲瓜</p></div> <div><p>埤塘旁搭的棚子</p></div> <p>目前埤塘是由曾先生向水利會承租，曾先生除了租用這個埤塘外，也租用 12-8 號埤塘，而這兩口埤塘的所有權雖然是水利會，但周遭的道路也維護都是由曾先生負責，我們從照片中可以看到綠色的草已被整理得相當短，可見維護得相當不錯。至於產權，是桃園水利會所有，而由管理的水利小組組長承租給曾先生。</p> | | |

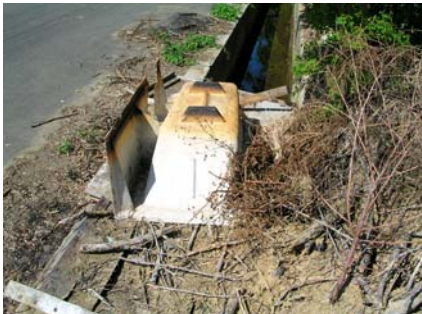
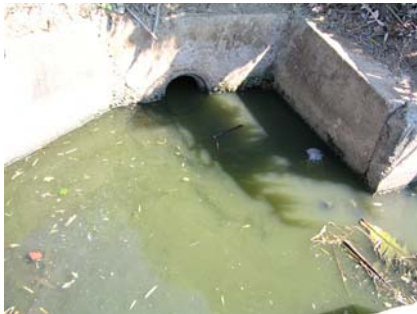
| 10 | 污染破壞等各種危機、威脅及因應對策 | <div><p>圳內堆積的垃圾</p></div> <div><p>水質看起來有點污濁</p></div> <p>這裡管理情形還算不錯，污染狀況看起來也不是很嚴重，不過塘邊還是可見丟棄的垃圾，水圳內的水呈暗褐色，顯示水圳的水質已有某種程度的污染，這些可能都亟待環保單位來管理的。</p> | | |

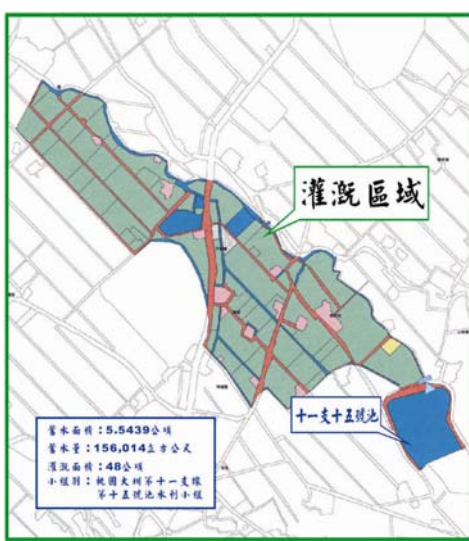
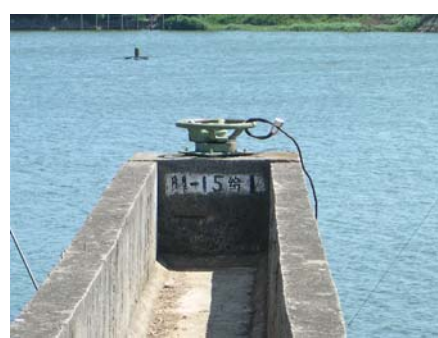
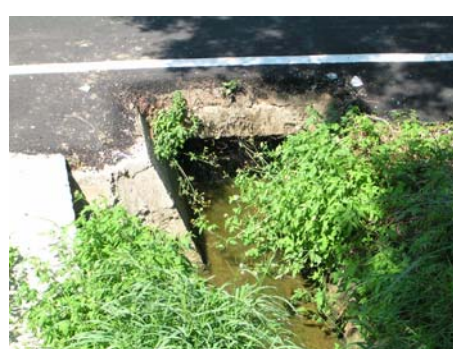
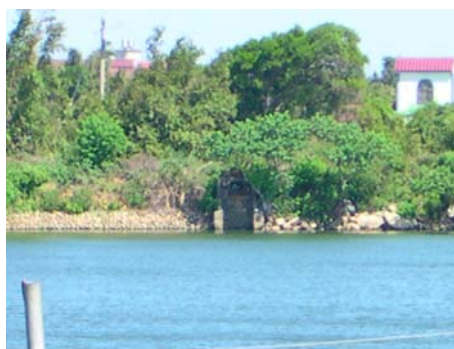
| 5 | 地理環境、埤塘水路網路及灌溉範圍 | <p>水閘門：2 座      連結灌溉之水道：2 條</p> <div><p>管水面積：5,5439公頃<br/>管水長：156,014立方公尺<br/>灌溉面積：48公頃<br/>小區別：桃園大圳第十一支線<br/>第十一支線池水利小組</p></div> <div><p>出水口閘門</p></div> <div><p>出水口</p></div> <div><p>入水口</p></div> |

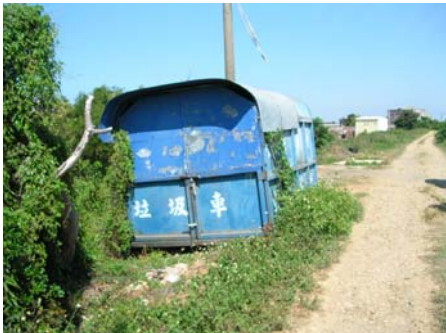
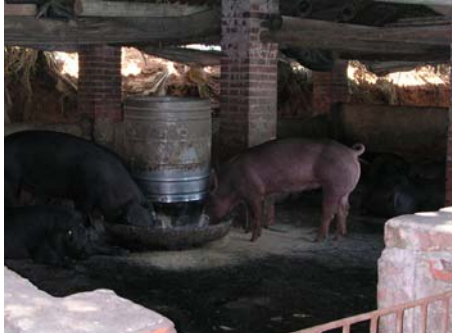
| 9 | 管理維護及使用情況說明（如管理單位、方法、維護情形、產權及使用權狀況） | <div><div><p>塘邊道路</p></div><div><p>豬舍</p></div></div> <p>我們從埤塘邊的道路上看，可以發現整理的非常平順，而在入口不遠處發現了一輛垃圾拖車，可能是怕居民亂丟垃圾而為他們準備的吧。另外最近因為石門水庫有放水進來，池中的魚也比較活躍。</p> <p>這裡的管理狀況與其他埤塘一樣，土地所有權為水利會，而由小組長向水利會來承租。</p> | | |

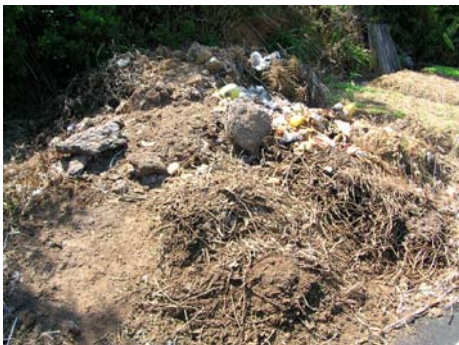
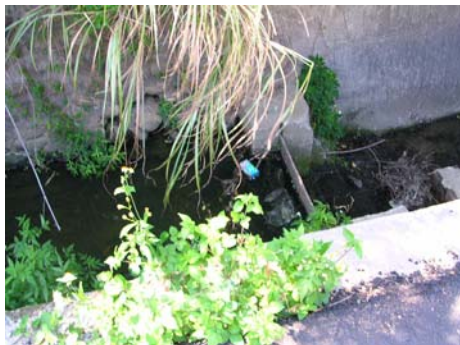
| 10 | 污染破壞等各種危機、威脅及因應對策 | <div><div><p>目前塘邊垃圾堆機的情形</p></div><div><p>水圳內的情形</p></div></div> <p>這口埤塘內部情況還算不錯，但外部因居民較為複雜，垃圾比較多，雖然觀音鄉公所派清潔隊員來收垃圾，但還是不免垃圾亂丟的情形發生，我們看到埤塘周遭有垃圾焚燒過的痕跡，垃圾若傾倒在水圳之中，將造成水圳堵塞或是流進埤塘內，這都是比較嚴重的污染，也可能需要環保單位再加強督促的。</p> | | |

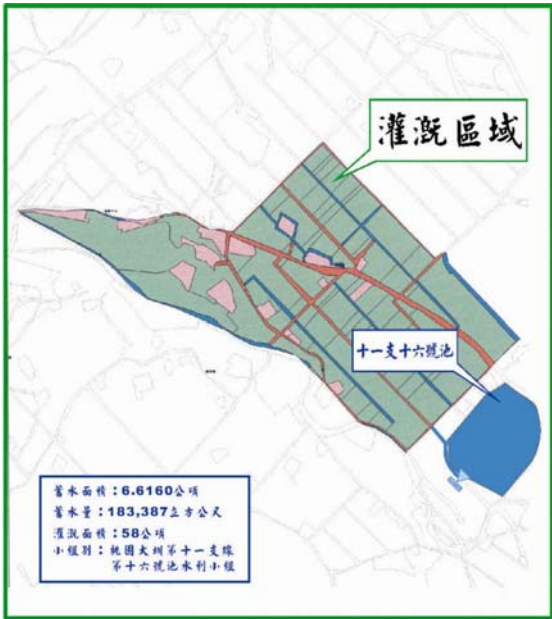
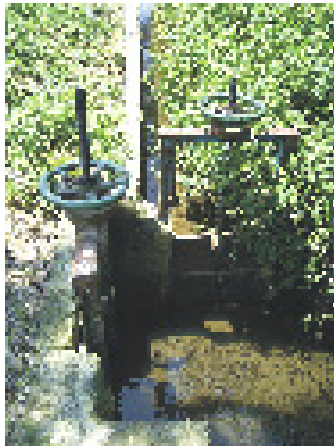
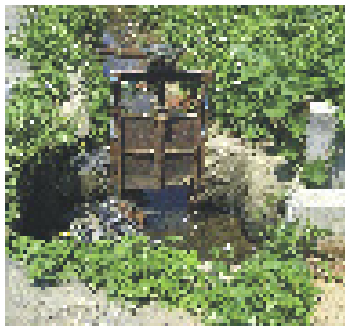
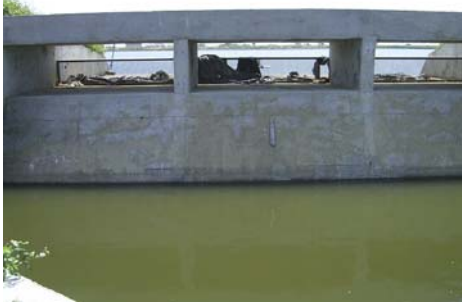
| <p>5</p> | <p>地理環境、埤塘水路網路及灌溉範圍</p> | <p>水閘門：1 座      連結灌溉之水道：1 條</p> <p>水閘門 1</p> <p>水閘門 2</p> |

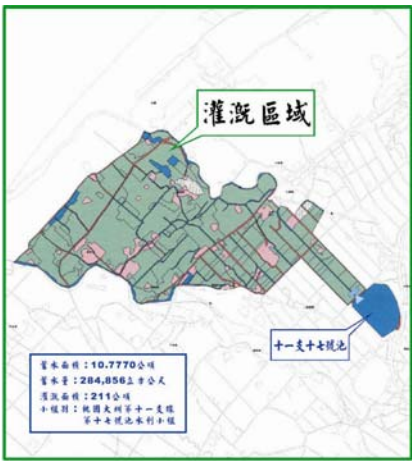
| 5 | 地理環境、埤塘水路網路及灌溉範圍 | <p>水閘門：2 座      連結灌溉之水道：2 條</p> |

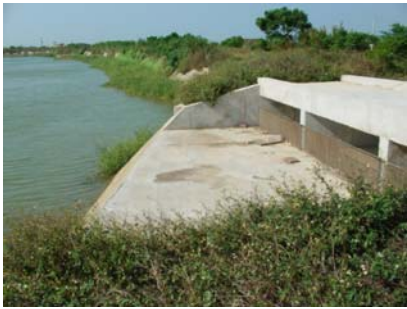
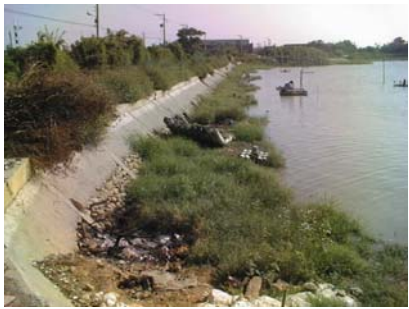
| 7 | 與週圍環境人文、民俗、傳說、生活史、社會、產業發展變遷之關係 | <p>這座埤塘於日據時代形成，位置較近保生村，民國九十一年重新整治其河堤內面。</p> <div data-bbox="576 1599 1469 1951"> <div data-bbox="699 1921 1283 1951"> <span>護堤重新整修 1</span> <span>護堤重新整修 2</span> </div> </div> |

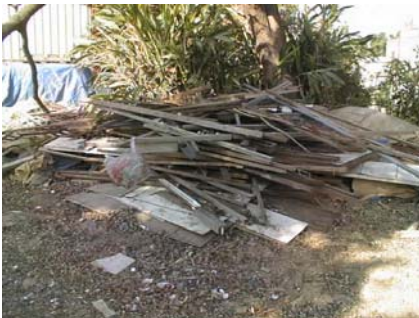
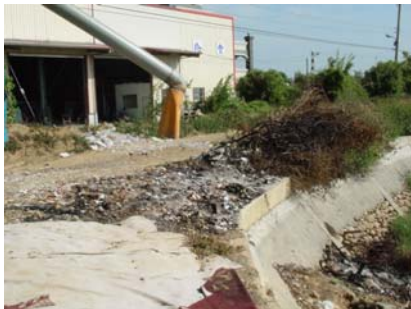
| 10 | 污染破壞等各種危機、威脅及因應對策 | <p>因為附近有石材工廠的設置，因此有許多食費材都丟棄於埤塘岸邊，但並無明顯水質污染的影響；大潭地區的高營化工廠對於此座埤塘也應無直接的影響。</p> | | |
| | | | | <p>附近工廠將廢棄物堆至於此</p> <p>不過，承租者爲了避免垃圾污染，在靠近水邊的區域，利用電線桿綁上網子，以防垃圾流入埤塘。</p> |

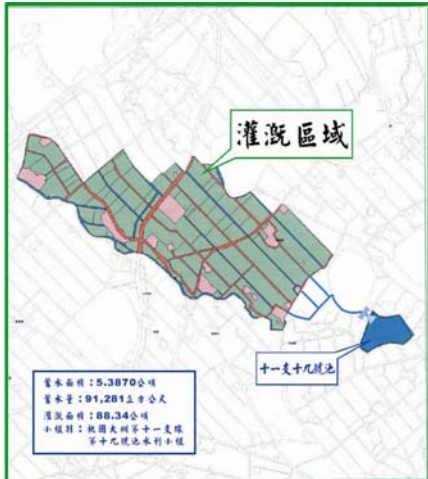
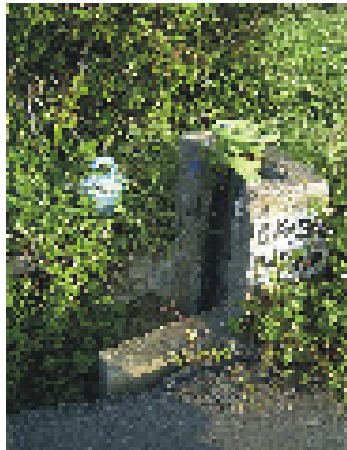
| 5 | 地理環境、埤塘水路網路及灌溉範圍 | <div>水閘門：2 座      連結灌溉之水道：1 條</div> <div>

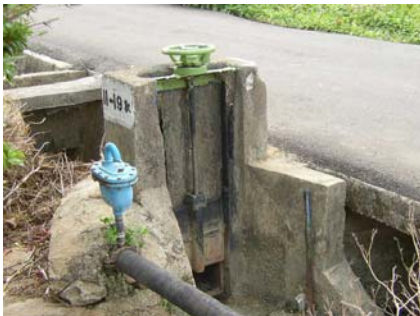
| 9 | 管理維護及使用情況說明（如管理單位、方法、維護情形、產權及使用權狀況） | <p>埤塘周圍的水閘門</p> <p>產權歸屬桃園農田水利會所管轄，承租給小組長作為管理，管理權利在小組長，他需要對農田水利會負責，因此，埤塘管理的好與否，維繫著不僅是對上的負責，而是對其自己鄉民的奉獻。在 19 號埤塘中，因著近期的缺水，而無法放水給鄉民耕種，其影響是全面性的。</p> | | |

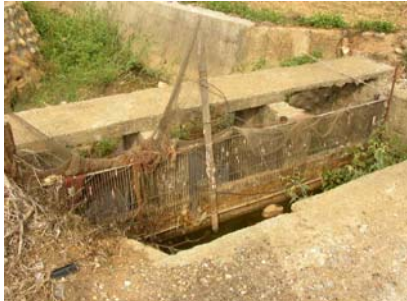
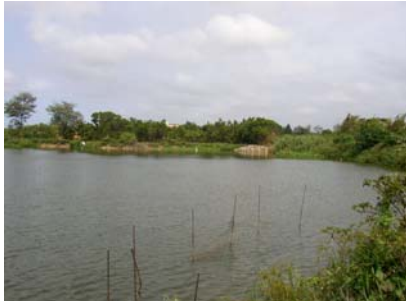
| 10 | 污染破壞等各種危機、威脅及因應對策 | <div><p>埤塘周圍水圳的狀況</p></div> <div><p>埤塘的水面上的情形</p></div> <p>因無聚落與工廠盤據於附近，呈現良好的狀況。但正值休耕期，進水量是必須輪流被控制，因此，石門水庫的缺水問題將影響著各個埤塘的放水與水質情況，而此問題，是需要相關單位加以重視。</p> | | |

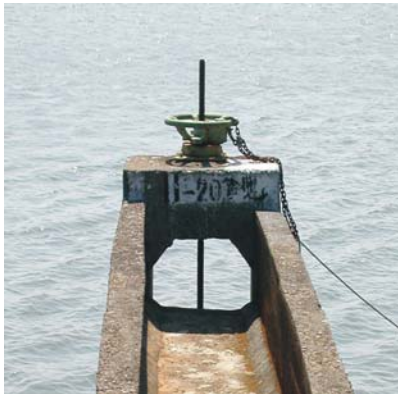
| 5 | 地理環境、埤塘水路網路及灌溉範圍 | <p>水閘門：1 座      連結灌溉之水道：1 條</p> <div style="display: flex; justify-content: space-around;"> <div style="text-align: center;"> </div> <div style="text-align: center;"> <p>水閘門</p> </div> </div> |
