水質調查記錄

光復圳	編號	第 5 支線第 2 號池	埤塘舊名	無
要項		現場描述紀錄		
1	各埤塘坐落位置	測繪 方位座標 經緯度 東經: 121° 02' 42" 北緯: 24° 56' 04" 二度分帶定位 X 軸線: 254544.707m Y 軸線: 2758517.296m		
	路段: 湖口鄉和興村竹 109 線附近產業道路			
2	面積大小及今昔比較

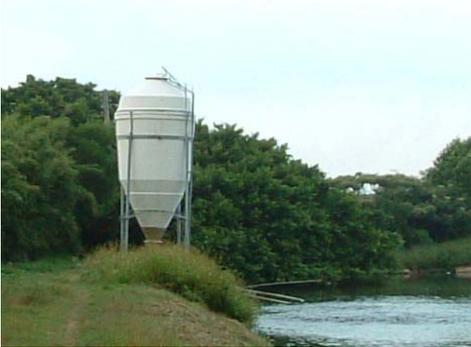
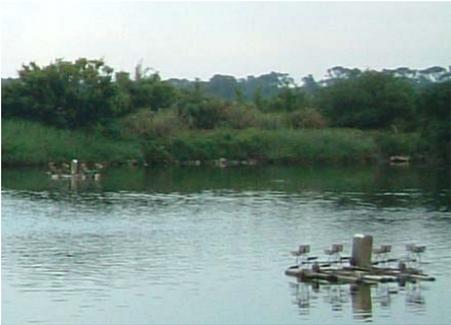
<p>9</p>	<p>管理維護及使用情況說明(如管理單位、方法、維護情形、產權及使用權狀況)</p>	<p>目前租賃給民間進行天然魚介捕採，因此埤塘邊設置有一些相關設施，例如下圖之飼料儲存槽，管理者為光復圳第五支線第一號池水利小組。</p>

<p>天然魚介捕採設施-飼料儲存槽                      天然魚介捕採設施-水車泵浦</p>	
<p>10</p>	<p>污染破壞等各種危機、威脅及因應對策</p>	<p>埤塘無垃圾或水質污染，但遭人傾倒事業廢棄物，例如廢土與塑膠袋。埤塘某處堤岸完全沒有以混凝土強固坡度，其他埤塘堤岸已有崩塌出現，若不處理恐有坍塌之虞。</p>

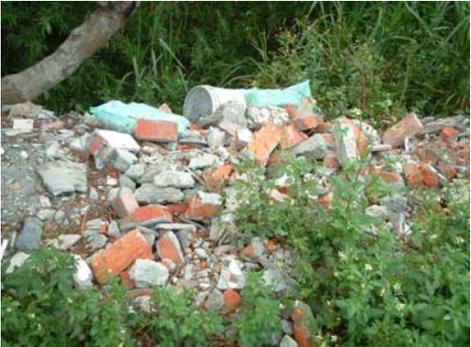
<p>遭人傾倒的建築廢料                      不會分解的塑膠廢棄物會永存於此</p>	
<p>調查者</p>	<p>李政翰、曾世明</p>	<p>記錄時間</p>	<p>92年9月1日</p>

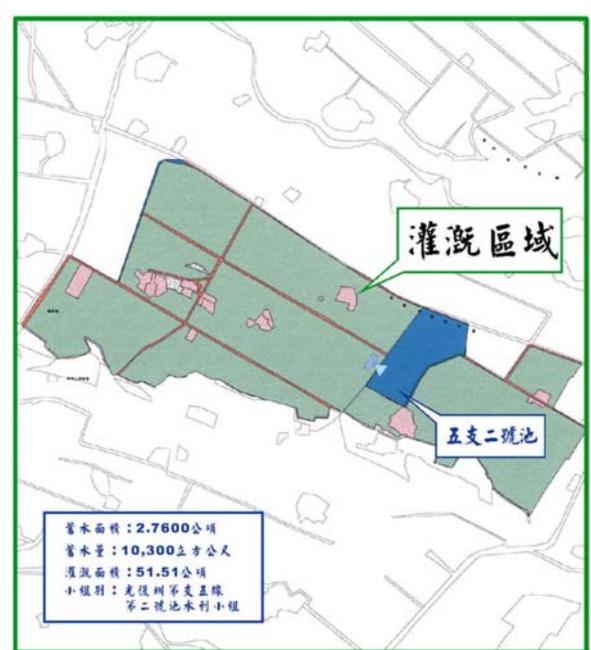
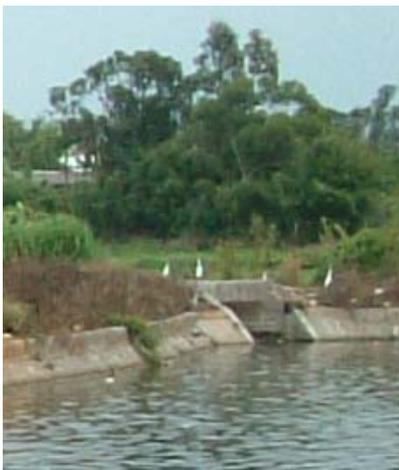
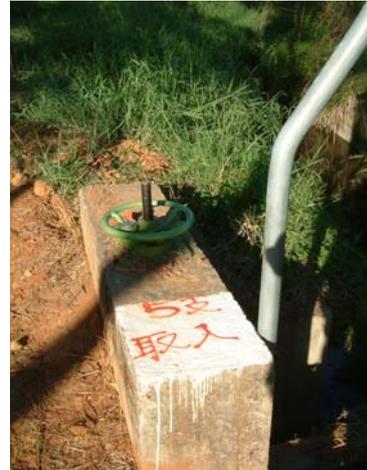
<p>5</p>	<p>地理環境、埤塘水路網路及灌溉範圍</p>	<p>水閘門：1 座 連結灌溉之水道：1 條</p>

<p>入水口水閘門</p> <p>水閘門近照</p>

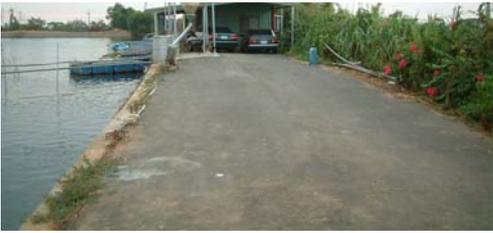
<p><b>10</b></p>	<p>污染破壞等各種危機、威脅及因應對策</p>	<p>埤塘環境整潔無顯著污染，只在埤塘在上去不遠處的五支圳入水口，光復大圳主圳乾涸狀況嚴重，幾乎沒有水在流動。</p>

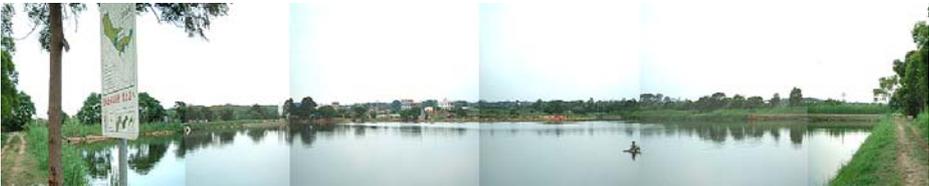
<p data-bbox="544 1447 746 1476">1955 聯勤總部測繪</p> <p data-bbox="1011 1447 1161 1476">1994 航照圖</p>		
4	存在樣貌 (全景圖、局部圖)	蓄水面積: 2.2900 公頃    蓄水量: 39,000 立方公尺    灌溉面積: 32.91 公頃    水深: 1.70 公尺

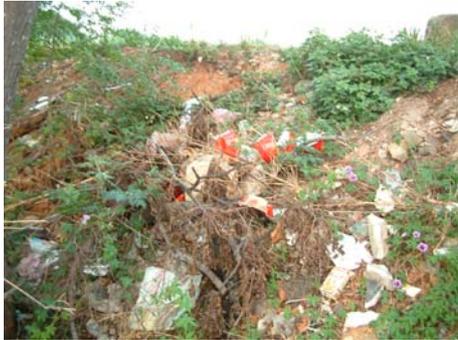
<p>埤塘邊上堆積的垃圾</p>

<p>埤塘週邊部份區域堆積棄置的雜物，雖不致影響水質，但妨礙了埤塘的景觀。</p>	
<p>調查者</p>	<p>李政翰、曾世明</p>	<p>記錄時間</p>	<p>92年8月28日</p>

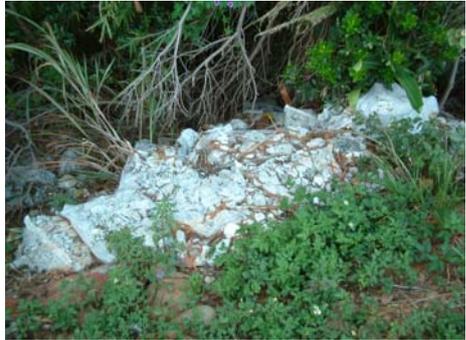
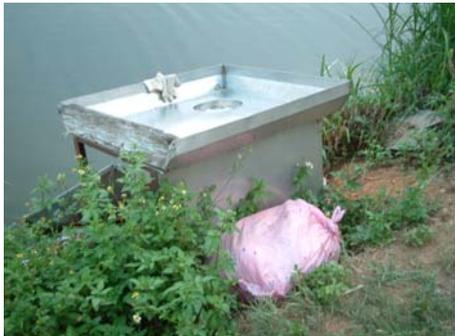
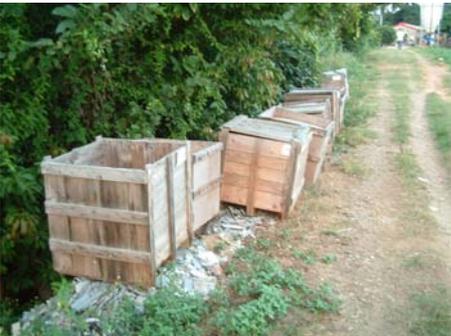
<p>棄置已久的廢棄物</p>

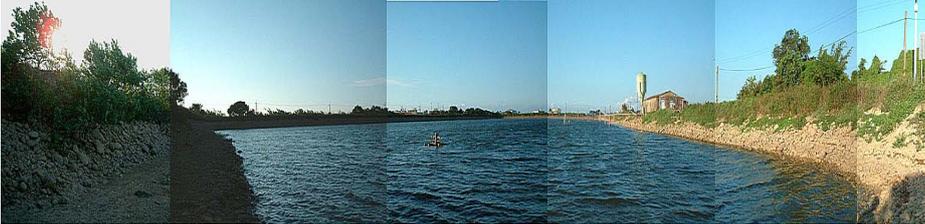
<p>埤塘剖面示意圖</p>

4	存在樣貌（全景圖、局部圖）	蓄水面積：5.0200 公頃      蓄水量：765.200 立方公尺      灌溉面積：61.9 公頃      水深：1.52 公尺

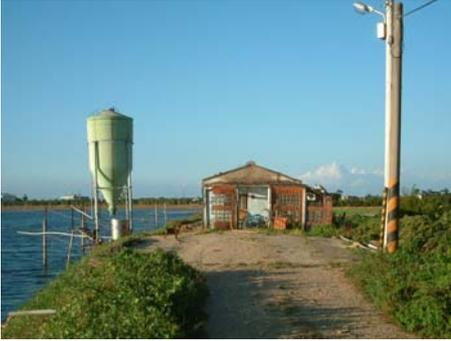
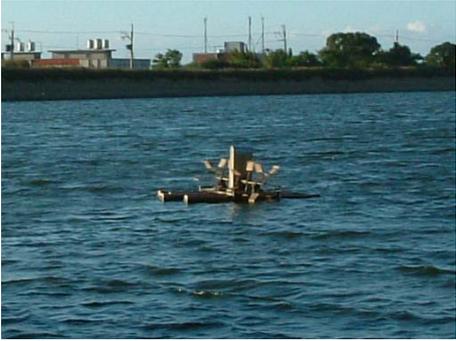
<p>9</p>	<p>管理維護及使用情況說明(如管理單位、方法、維護情形、產權及使用權狀況)</p>	<p>目前使用者向水利會承租進行天然魚介捕採，因此設置一些進行魚介捕採所需設備，例如下圖之工作間、飼料儲存槽及水車等，使用者日常維護良好，埤塘整體環境相當清潔。附近居民在埤塘邊設置菜園，有少數居民住在附近，而埤塘旁邊的一角已經坍方。</p>

<p>埤塘旁使用者建造的工作間及飼料儲存槽 水車</p>	
<p>10</p>	<p>污染破壞等各種危機、威脅及因應對策</p>	<p>環境良好，目前無嚴重污染，但訪談時民眾表示颱風來的時候會淹水，希望能在下方做好排水工程。而一側的堤岸已經崩塌，須進行補強措施，以免水位高漲時更加嚴重。</p>

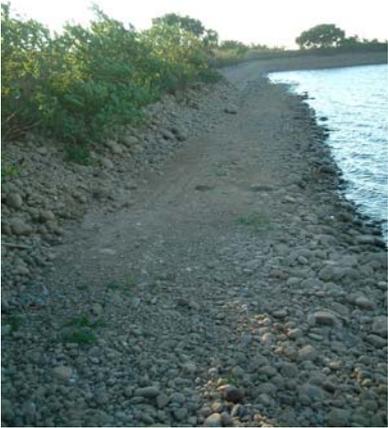
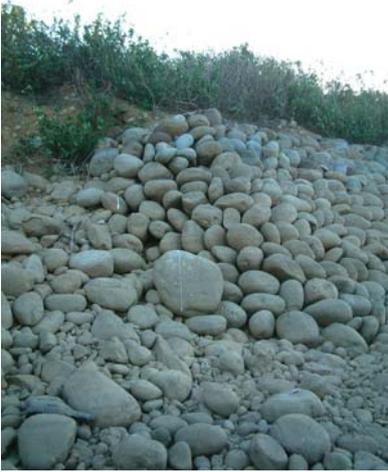
<p>崩塌的堤岸 崩落的石頭體積頗大</p>	
<p>調查者</p>	<p>李政翰、曾世明</p>	<p>記錄時間</p>	<p>92 年 8 月 27 日</p>

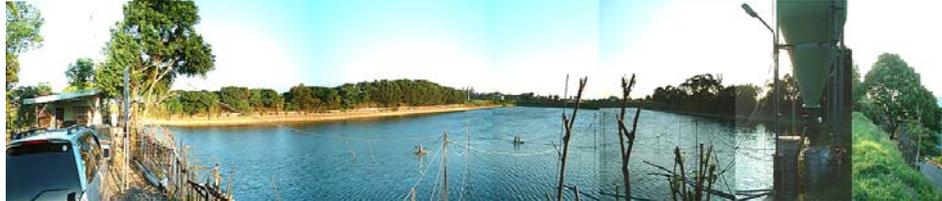
<p>埤塘剖面示意圖</p>

4	存在樣貌 (全景圖、局部圖)	蓄水面積: 3.6500 公頃    蓄水量: 100.800 立方公尺    灌溉面積: 54.27 公頃    水深: 2.76 公尺

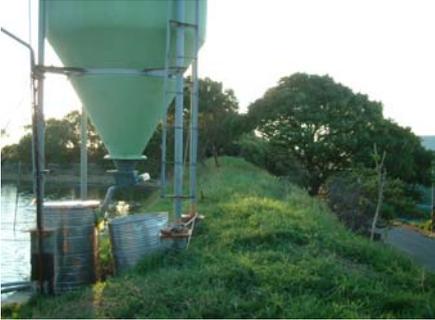
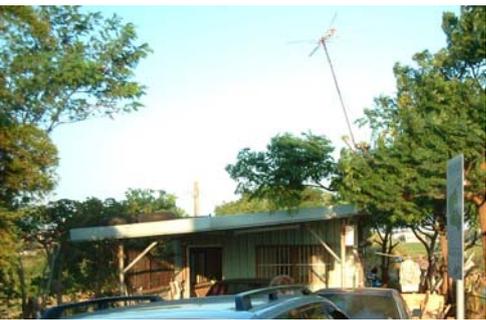
<p>9</p>	<p>管理維護及使用情況說明(如管理單位、方法、維護情形、產權及使用權狀況)</p>	<p>使用者向水利會承租進行天然魚介捕採，圖中可見飼料槽及自行搭設的鐵皮小屋，維護情況尚稱良好，下方有幾處鄰近居民設置的菜園。</p>

<p>自動飼料槽</p>

<p>埤塘承租者的工作間</p>

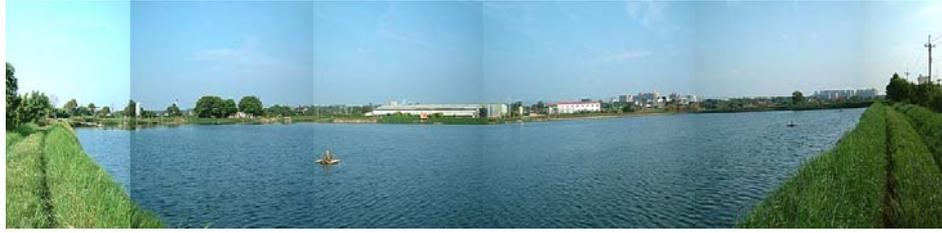
全景圖

4	存在樣貌 (全景圖、局部圖)	蓄水面積: 4.1566 公頃    蓄水量: 78,00 立方公尺    灌溉面積: 49.4 公頃    水深: 1.8 公尺

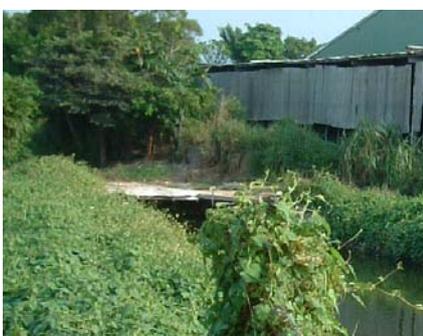
<p>入水閘門近景</p>

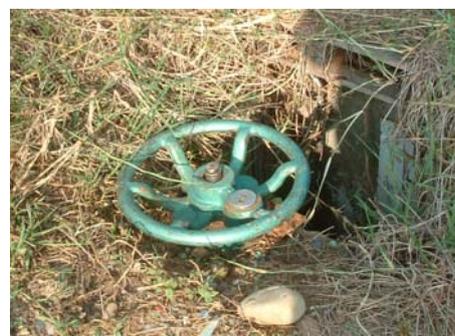
<p>旁邊空地發現的廢棄水閘門</p>

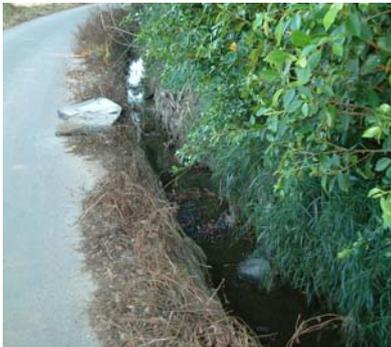
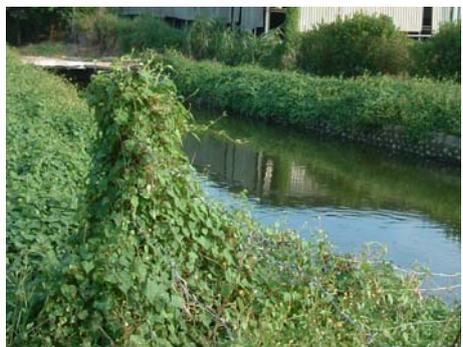
<p>圍繞埤塘一圈的渠道，水量比起其他的埤塘稍多</p>

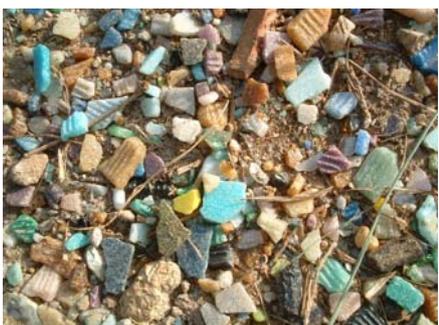
<p>地面棄置的碎磚</p> </div> <div style="text-align: center;">

<p>搭在樹上的休憩平台</p> </div>	
<p>10</p> <p>污染破壞等各種危機、威脅及因應對策</p>		<p>水質無嚴重污染，但棄置物四處堆置，影響埤塘景觀，應要求使用者盡維護之責，並且儘速清除。</p> <div style="display: flex; justify-content: space-around;"> <div style="text-align: center;">

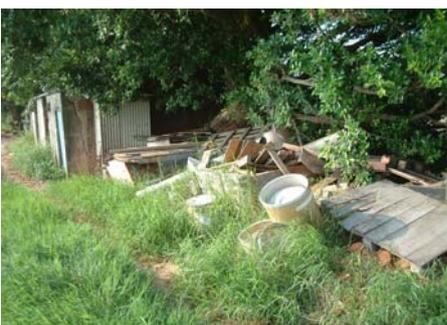
<p>工作間旁棄置許多物品</p> </div> </div>

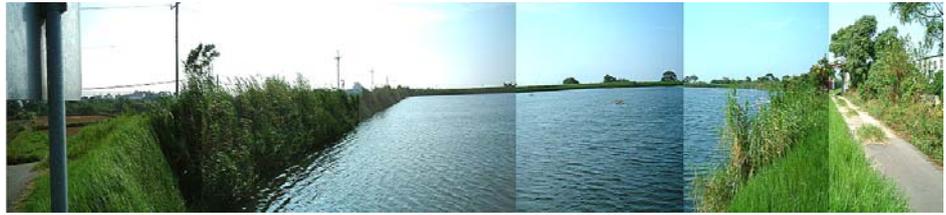
<p>埤塘剖面示意圖</p>

4	存在樣貌（全景圖、局部圖）	<p>蓄水面積：3.0200 公頃 蓄水量：84,500 立方公尺 灌溉面積：18.74 公頃 水深：2.798 公尺</p>

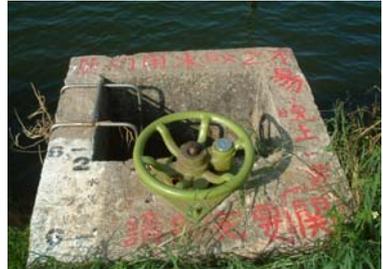
<p>灌溉洩水閘門</p>
<p>6</p>	<p>生態系概況（水體、水質、動植物）</p>	<p>從埤塘遠處看來，相較於其他埤塘長滿更多芒草及樹，遠遠看不像是個埤塘，反而像是隆起的小高地。岸邊長滿了草，十分清翠茂盛，種類單一，沒有其他雜亂的景觀出現。旁邊也都是稻田，有許多白鷺和麻雀群聚於此。</p>

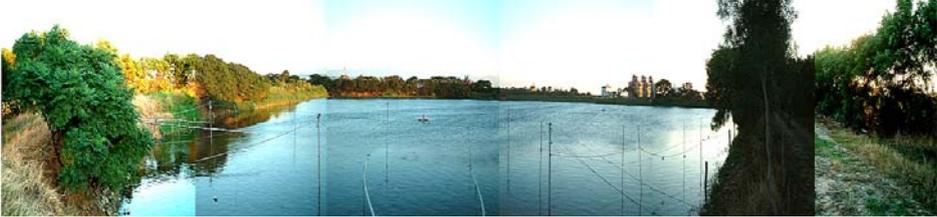
<p>埤塘剖面示意圖</p>

4	存在樣貌（全景圖、局部圖）	蓄水面積: 3.3100 公頃    蓄水量: 106.200 立方公尺    灌溉面積: 25.94 公頃    水深: 3.2 公尺

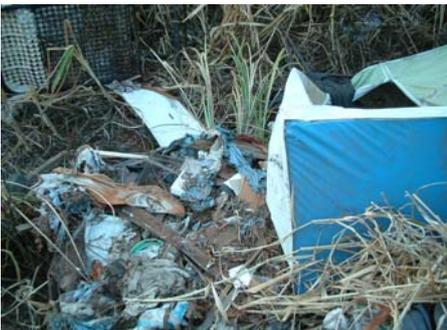
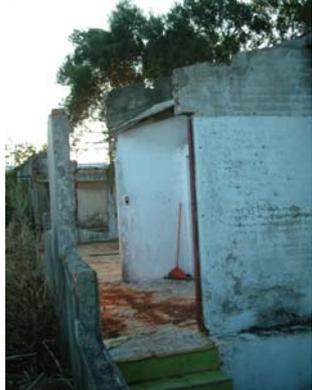
</div> <p style="display: flex; justify-content: space-around;"> <span>天然魚介捕採設施之一</span> <span>堤岸上的雜草</span> </p>		
<p>10</p>	<p>污染破壞等各種危機、威脅及因應對策</p>	<p>岸邊的廢棄空屋雖有礙埤塘整體景觀，但水質檢測並無污染情況發生。</p> <div style="display: flex; justify-content: space-around;">

</div> <p style="display: flex; justify-content: space-around;"> <span>廢棄物隨意堆置</span> <span>已成廢墟的房子</span> </p>		
<p>調查者</p>		<p>李政翰、曾世明</p>	<p>記錄時間</p>	<p>92 年 9 月 1 日</p>

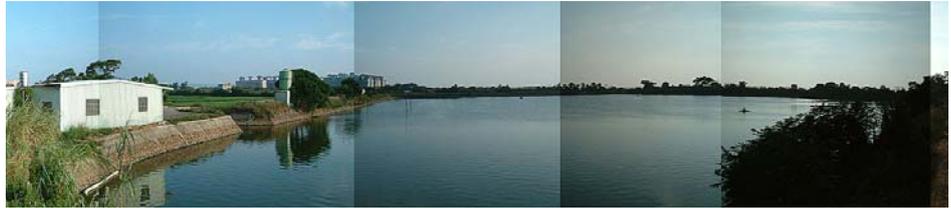
<p>全景圖</p>

<p>1904 台灣堡圖 (明治 37 年)</p> <p>1921 地形圖 (大正 10 年)</p>		
2	面積大小及今昔比較			
	面積: 4.4900 公頃			
3	形成時間: 清領時期已大致成形, 目前範圍為光復之後土地重劃所確立			
4	存在樣貌 (全景圖、局部圖)	蓄水面積: 4.4900 公頃    蓄水量: 112.000 立方公尺    灌溉面積: 67.42 公頃    水深: 2.49 公尺

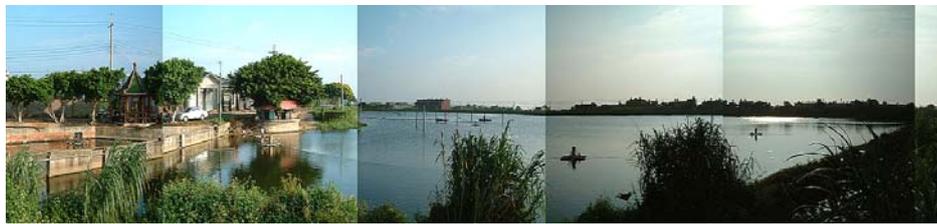
<p>全景圖</p>

<p>1904 台灣堡圖 (明治 37 年)                      1921 地形圖 (大正 10 年)</p> <p>1955 聯勤總部測繪                                      1994 航照圖</p>		
4	存在樣貌 (全景圖、局部圖)	蓄水面積: 4.4900 公頃      蓄水量: 112.000 立方公尺      灌溉面積: 67.42 公頃      水深: 2.49 公尺

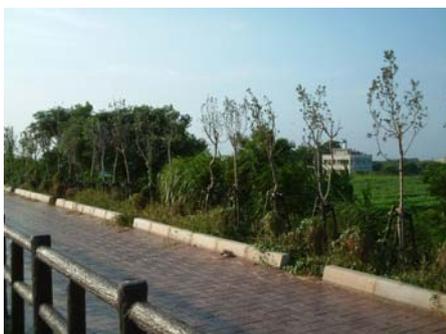
規劃過的埤塘岸邊的道路，路面鋪上連鎖磚，也在周圍種植了花花草草。同時埤塘靠近岸邊的地方，也規劃出一區種植蓮花。綿延大概有 200 公尺左右。已是一個人工休憩設施頗多的埤塘。

連鎖磚鋪面

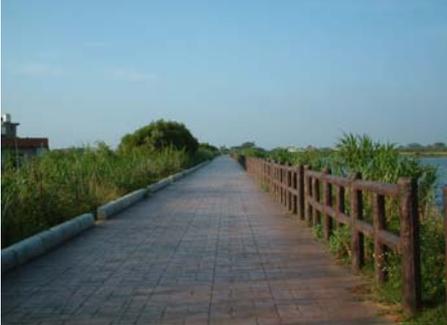
<p>還在興建中的建築，應屬活動中心類型</p>
<p>9</p>	<p>管理維護及使用情況說明（如管理單位、方法、維護情形、產權及使用權狀況）</p>	<p>埤塘旁邊道路經過鋪設，可以騎腳踏車上去，到了鄰接大馬路的那一段，變成步道，可以由馬路邊直接走上來。規劃過後的岸邊道路，寬度至少有 3 米以上。不過只有兩個邊有這種規劃〔L 形〕，另外兩邊，一邊是聯外道路，一邊是石版間隔鋪設的小道。</p>

<p>規劃過後的岸邊道路</p>

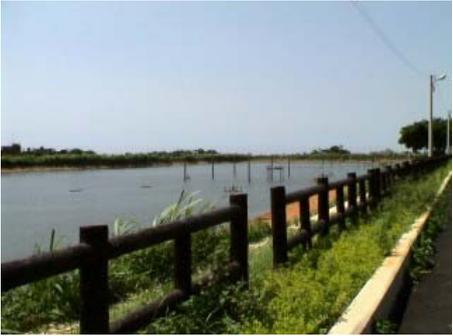
因為緊鄰社區，所以規劃的比較完善，路面有鋪設石磚，旁邊有花圃，池裡養蓮花，而鄰近的房舍都設計成小木屋的形狀，看起來很容易將原本的壓力紓解開來，埤塘邊有小孩在那裡玩耍，因而能將這種遊玩的回憶深植小朋友心中，培養孩童對埤塘的感情，只是旁邊並未設置欄杆，可能會導致兒童失足落水的危險，而靠近社區的方向還有一做槌球場供老人打槌球，而旁邊又開始在蓋一棟小木屋，應該是作為活動中心之用，因此整個社區算是規劃的十分完善。

<p>池邊的護欄</p>

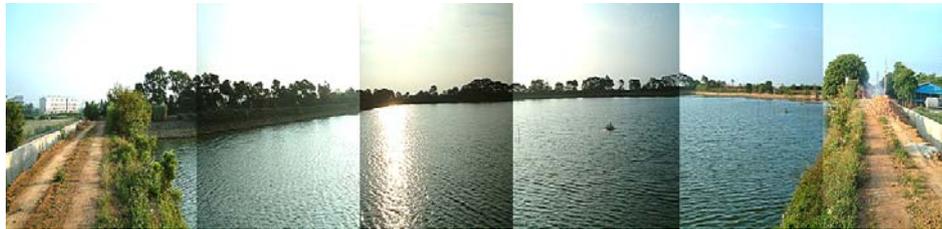
<p>埤塘剖面示意圖</p>
<p>5</p>	<p>地理環境、埤塘水路網路及灌溉範圍</p>	<p>水閘門：1 座 連結灌溉之水道：1 條</p>
<p>6</p>	<p>生態系概況（水體、水質、動植物）</p>	<p>埤塘的植物有楝樹、野桐、鳳凰木等，路旁栽植的薰衣草及造型特殊的植物使埤塘景觀更加特別。</p> <p>灌木                      爬藤類                      喬木</p> <p>路旁的田野</p>

4	存在樣貌（全景圖、局部圖）	蓄水面積：4.9400 公頃      蓄水量：132,000 立方公尺      灌溉面積：53.84 公頃      水深：2.67 公尺

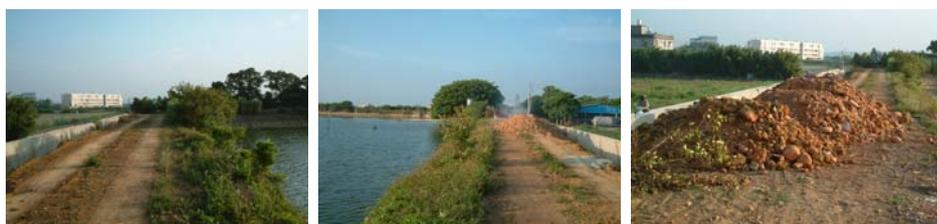
<p>玄天上帝廟</p>									
8	族群與埤塘之關係	<p>當地以客家人爲主，有少數閩南籍居民群居於此，附近則有一些自建的住宅，但是據了解，當地居民使用埤塘的狀況似乎並不普遍，由於靠近 117 線公路，是後湖前往湖口的主要道路，所以有一些經營雜貨的商店，也有新竹客運的公車往來載客，但班次不是很多。</p>									
9	管理維護及使用情況說明（如管理單位、方法、維護情形、產權及使用權狀況）	<p>因爲要在岸上鋪路的關係，埤塘的岸上現在都是碎石和泥土路，而且丟棄很多垃圾，有煙火和烤肉用具等等，可見中秋節有許多人在此烤肉、放煙火，可見附近居民在聚會時會選擇埤塘邊爲聚集地點。</p>

<p>週邊道路拓寬工程      拓寬工程      工程遺留的土方堆在路中央</p>

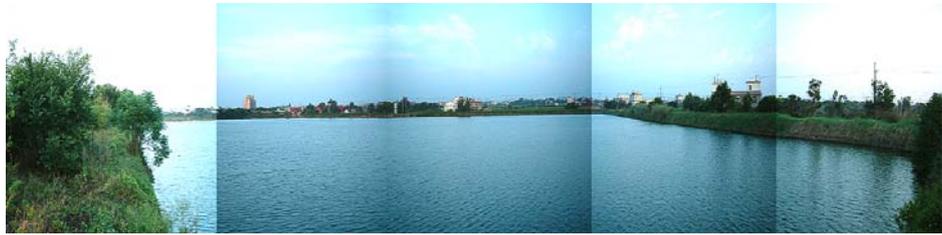
<p>埤塘剖面示意圖</p>

4	存在樣貌（全景圖、局部圖）	蓄水面積：5.9604 公頃      蓄水量：149.594 立方公尺      灌溉面積：50.1 公頃      水深：2.50 公尺

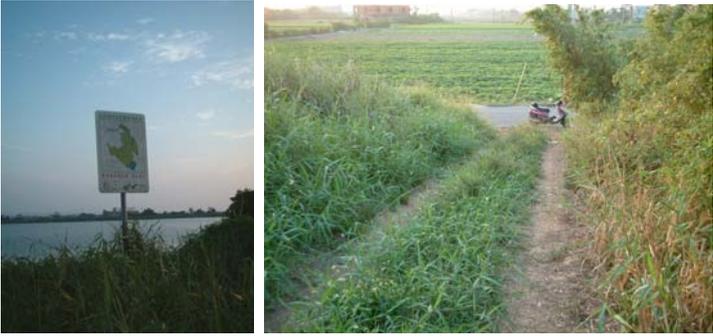
<p>埤塘邊住家很少，僅有遠方一棟民宅</p>		
<p><b>9</b></p>	<p>管理維護及使用情況說明（如管理單位、方法、維護情形、產權及使用權狀況）</p>	<p>向水利會承租埤塘的主人住在下方，目前以鐵門將一處入口圍住。但雜草完全沒有整理，連走到標有埤塘編號的牌子都有問題。</p>

<p>雜草生長茂盛                      通往埤塘的小徑長滿雜草，但已被車輛駛出兩條軌跡</p>		
<p><b>10</b></p>	<p>污染破壞等各種危機、威脅及因應對策</p>	<p>農民抱怨上游的養豬戶，會將糞便隨著溝渠排放至下游，因此水溝裡常會有青青黃黃的苔。</p>		
<p>調查者</p>		<p>李政翰、曾世明</p>	<p>記錄時間</p>	<p>92 年 9 月 5 日</p>

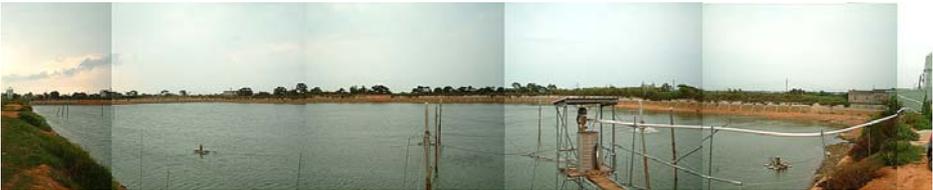
<p>全景圖</p> <p>埤塘剖面示意圖</p>

<p>1904 台灣堡圖 (明治 37 年)                      1921 地形圖 (大正 10 年)</p> <p>1955 聯勤總部測繪                                      1994 航照圖</p>		
4	存在樣貌 (全景圖、局部圖)	<p>蓄水面積: 4.8166 公頃      蓄水量: 164,883 立方公尺      灌溉面積: 61.16 公頃      水深: 3.42 公尺</p>

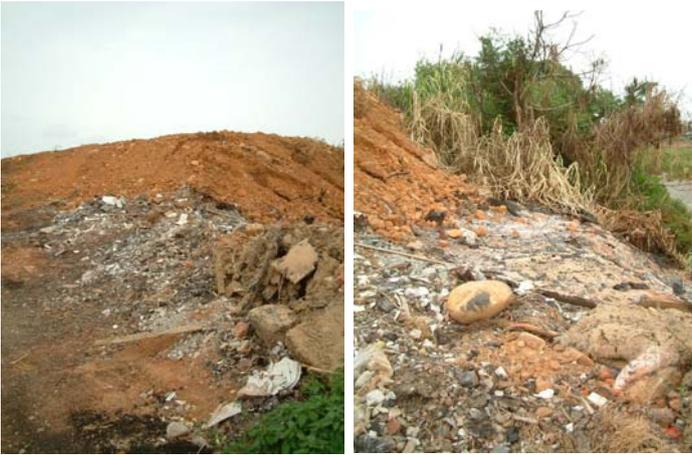
<p>10</p>	<p>污染破壞等各種危機、威脅及因應對策</p>	<p>埤塘邊的土堆範圍已經擴張至池內，且岸邊有垃圾焚燒後的痕跡，雖然埤塘水質檢測數據顯示並無污染，但土堆對於埤塘的景觀及水質仍具影響。</p>

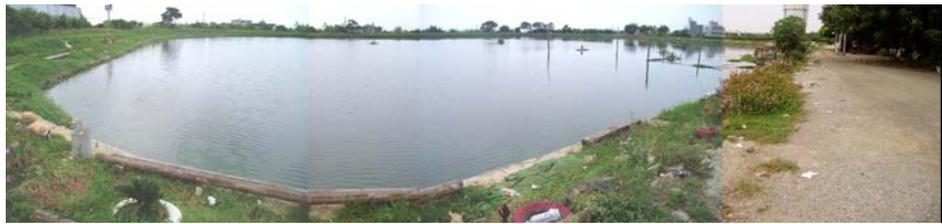
全景圖

4	存在樣貌 (全景圖、局部圖)	蓄水面積: 2.5000 公頃    蓄水量: 47000 立方公尺    灌溉面積: 33.2 公頃    水深: 1.88 公尺

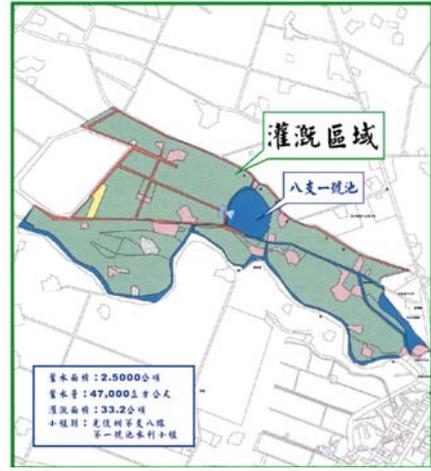
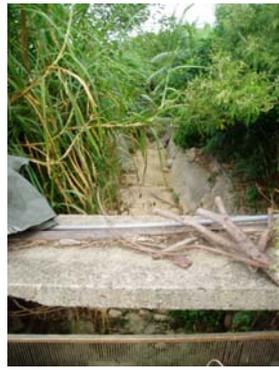
<p>5</p>	<p>地理環境、埤塘水路網路及灌溉範圍</p>	<p>水閘門：1 座 連結灌溉之水道：1 條</p>

<p>枯水期的渠道</p>																																																																																																																												
<p>6</p>	<p>生態系概況（水體、水質、動植物）</p>

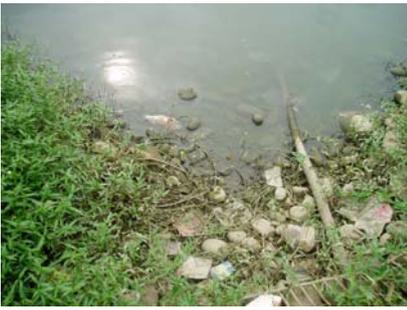
<p>10</p> <p>污染破壞等各種危機、威脅及因應對策</p>		<p>這裡管理情形還算不錯，污染狀況看起來也不是很嚴重，問過廖先生，他也表示污染雖然還是有，比不上幾年前了，但是大致上人為方面的污染算是蠻少的。</p>

<p>埤塘水質乾淨，鮮少污染</p>	
<p>調查者</p>	<p>劉厚君、洪榮良</p>	<p>記錄時間</p>	<p>92年9月16日</p>

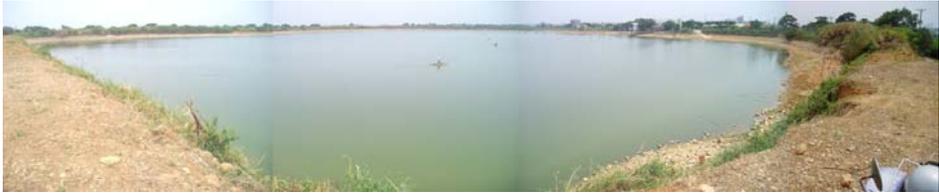
<p>全景圖 1</p>

<p>4</p>	<p>存在樣貌（全景圖、局部圖）</p>	<p>蓄水面積：9.3700 公頃      蓄水量：377172 立方公尺      灌溉面積：140.9 公頃      水深：4.02 公尺</p>
		<div style="display: flex; flex-direction: column; align-items: center;">

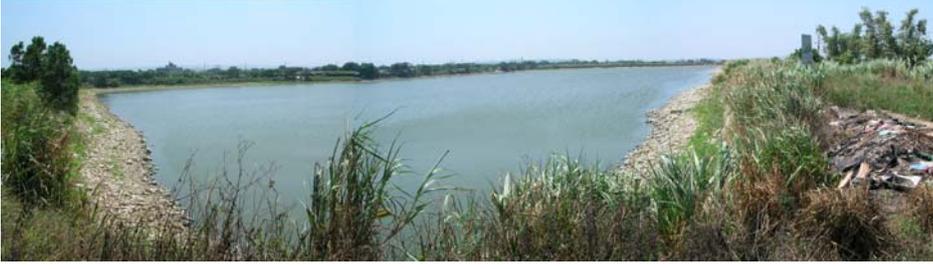
<p>全景圖</p>

<p>1904 台灣堡圖 (明治 37 年)                      1921 地形圖 (大正 10 年)</p> <p>1955 聯勤總部測繪                                      1994 航照圖</p>		
4	存在樣貌 (全景圖、局部圖)	蓄水面積: 9.5 公頃      蓄水量: 284,000 立方公尺      灌溉面積: 85.88 公頃      水深: 2.98 公尺

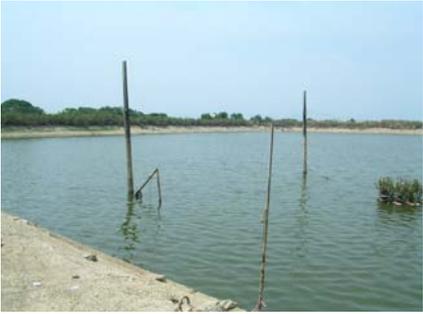
</div> <p style="text-align: center;">廖先生設置的魚介捕採設施</p>

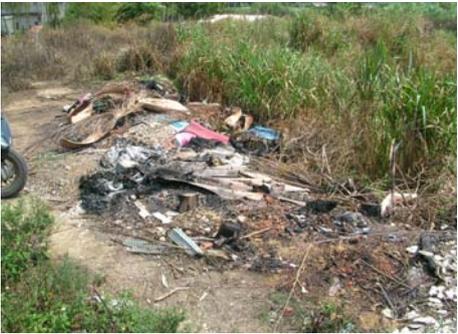
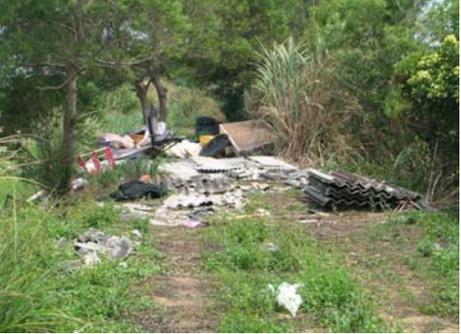
<p>10</p>	<p>污染破壞等各種危機、威脅及因應對策</p>	<p>這裡水質不錯，似乎還未受到附近的工廠的污染，但附近居民會將垃圾車不收的大型垃圾，如：傢俱等丟棄在此，有的就在塘邊燒毀，有的則直接丟棄在塘邊，是比較常見的污染。根據在此養殖的廖先生表示，他是將堪用的傢俱再利用，至於不堪用的則棄置在旁讓它自動腐爛分解，也算是一種解決之道。</p>

<p>焚燒廢棄物的痕跡</p>	<p>大型物品棄置於此</p>		
<p>調查者</p>	<p>劉厚君、洪榮良</p>	<p>記錄時間</p>	<p>92年9月16日</p>

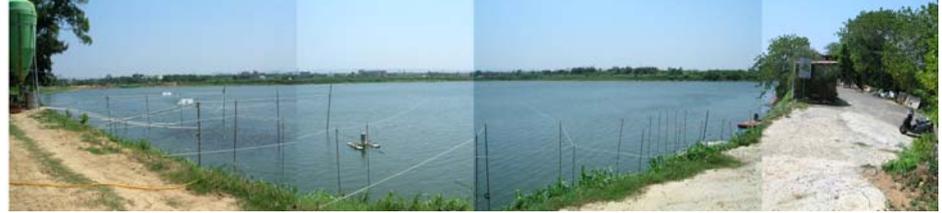
<p>全景圖</p>

<p>1904 台灣堡圖 (明治 37 年)</p> <p>1921 地形圖 (大正 10 年)</p> <p>1955 聯勤總部測繪</p> <p>1994 航照圖</p> <p>8-4 號池，在光復圳開鑿後，將西北處面積向外擴大至 117 線公路旁。</p>		
4	存在樣貌 (全景圖、局部圖)	<p>蓄水面積: 7.25 公頃    蓄水量: 250,000 立方公尺    灌溉面積: 94.4 公頃    水深: 3.45 公尺</p>

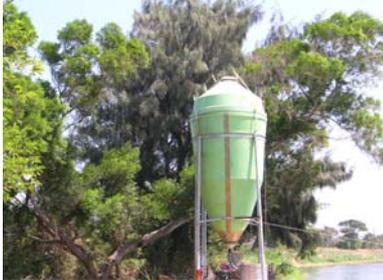
</div> <div style="display: flex; justify-content: space-around;"> <p>天然魚介捕採設施-飼料儲存槽</p> <p>發射飼料的裝置</p> </div>		
<p>10</p>	<p>污染破壞等各種危機、威脅及因應對策</p>	<p>這裡水質不錯，似乎還未受到附近的工廠的污染，但有居民會將垃圾在塘邊燒毀，是比較常見的污染，另外，也有垃圾會隨著 8 支圳進入埤塘內，這個問題比較嚴重，張先生是用攔網將垃圾截住清除，不過若是上游受污染的水，排放到埤塘內就比較不好解決，如果太嚴重，就會通知水利會或環保單位來處置了。</p> <div style="text-align: center;">

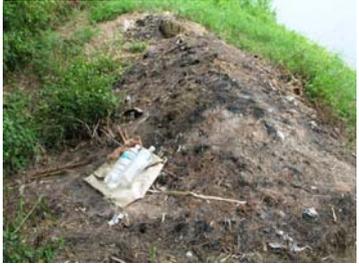
</div> <p>焚燒垃圾的痕跡</p>

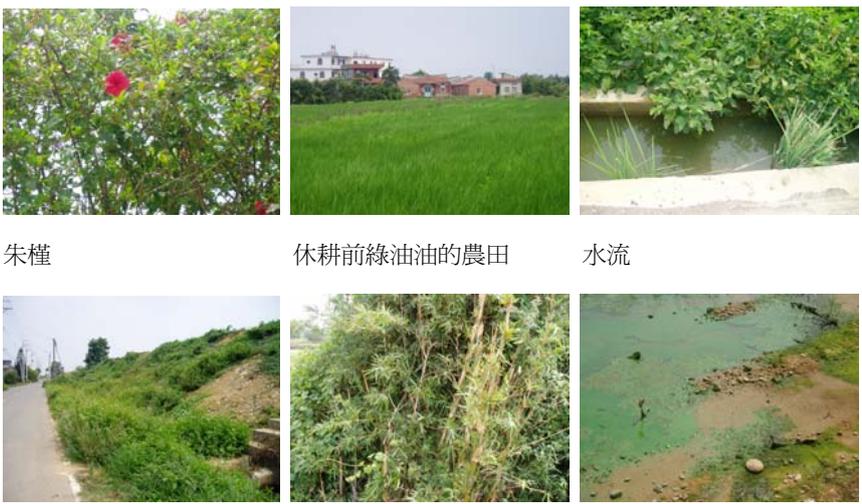
<p>6</p>	<p>生態系概況（水體、水質、動植物）</p>	<p>因為今年休耕，石門水庫進水不多，加上久未下雨，導致池中水位幾乎已經快到底了，處處可見池底露出，有水的部分則因為水量不多，加上水久置未流動，形成水中藻類大量囤積，乍看之下呈深綠色，據附近民眾表示，附近倉庫並無污染情形，水中的顏色亦屬正常現象，回復正常水位之後即可恢復正常。附近的植物大多為常見的野生植物，如朱瑾，番薯葉，芒草等，住在上面的人家目前飼養著幾隻鵝。</p>

<p>朱瑾                      休耕前綠油油的農田                      水流</p> <p>埤塘外側堤岸長滿植物                      蓬萊竹                      藻類的生長面積日漸增大</p>

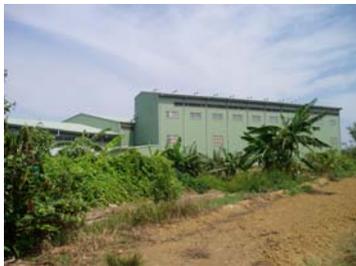
<p>埤塘邊的倉庫</p>

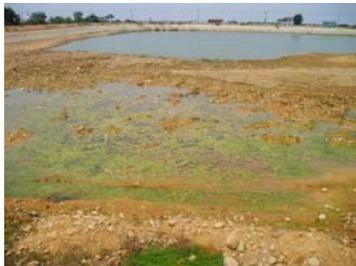
<p>埤塘水中藻類淤積</p> <p>閘門附近有些垃圾囤積，除了容易造成水質破壞，也相當影響環境美觀。埤塘旁邊有飼養一些鵝，這些鵝的飼料，排泄物等，有可能會污染埤塘水質。</p>	
<p>調查者</p>	<p>洪榮良</p>	<p>記錄時間</p>	<p>92 年 09 月 15 日</p>

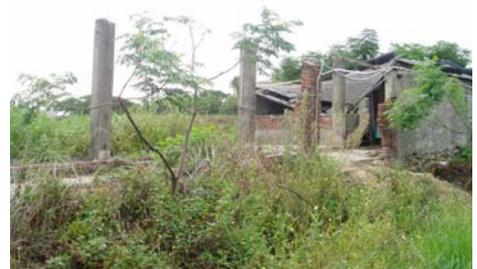
埤塘邊僅有隱蔽的廢棄建築

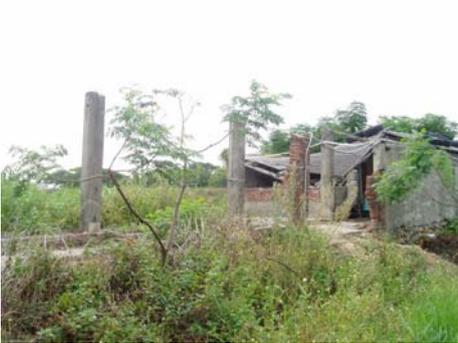
<p>埤塘邊的廢棄建築</p>

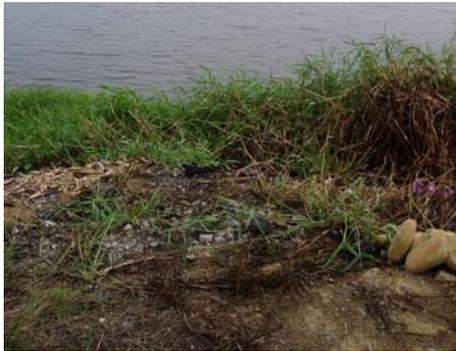
<p><b>10</b></p>	<p>污染破壞等各種危 機、威脅及因應對策</p>	<p>污染情形不嚴重，距離市區相當遠，且附近居民不多，但有零星幾個住宅區，規模都不大。大部分還是農田為主，因此在水質方面，垃圾方面看起來還算相當不錯，唯岸邊似乎有焚燒的痕跡，因該是有人在此處焚燒垃圾之類，但是情況不嚴重。</p>

<p>岸邊焚燒的痕跡</p>

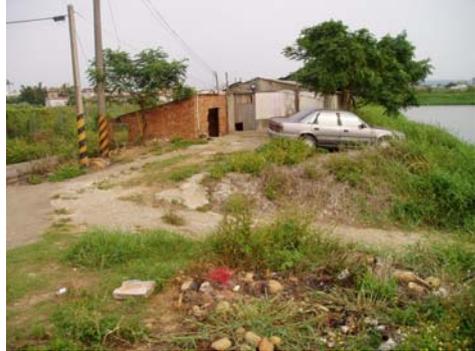
<p>週邊有少量的廢棄物堆置</p>
<p>調 查 者</p>	<p>洪榮良</p>	<p>記 錄 時 間</p>	<p>92 年 9 月 14 日</p>

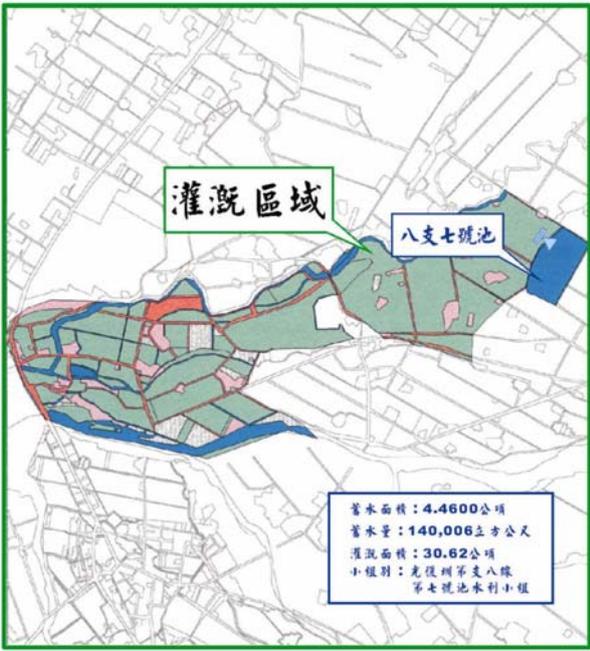
<p>灌溉區域</p> <p>八支七號池</p> <p>蓄水面積：4.4600 公頃 蓄水量：140,006 立方公尺 灌溉面積：30.62 公頃 小組別：光復圳第 8 支線 第 7 號池水利小組</p>

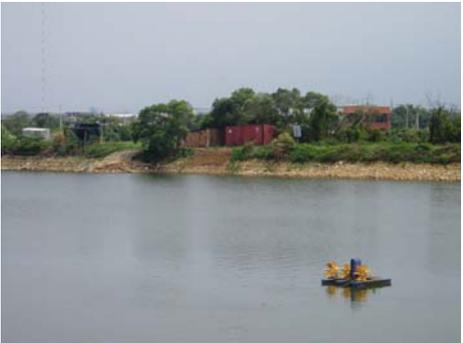
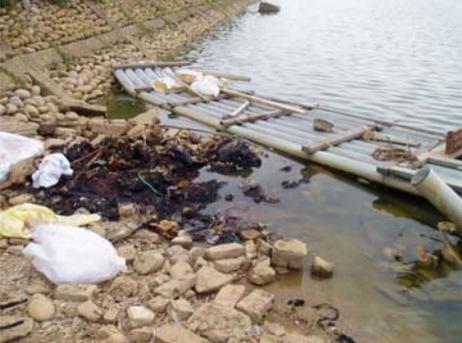
<p>9</p>	<p>管理維護及使用情況說明(如管理單位、方法、維護情形、產權及使用權狀況)</p>	<p>之前因為常受到風、浪侵蝕，因此在十幾年前在岸邊做了水泥框以固定埤邊，大大改善了這個情形。不過聽這裡居民抱怨，在此地可能地處偏遠，比較不受照顧，如某地方故障申請補助，往往申請了好幾年都沒著落。</p> <p>埤塘上面有幾個廢棄屋，給人感覺起來比較荒涼，但是劉先生每天還是有定時巡視，開車，作檢查，因此雖然岸邊看起來比較荒涼，但是養殖的行為還是仍然在正常運作中。</p>

<p>護坡工程進行後，土堤不再崩落</p> <p>岸邊的廢棄膠筏</p>	
<p>10</p>	<p>污染破壞等各種危機、威脅及因應對策</p>	<p>埤塘週遭有廢棄屋，但是水中感覺起來還蠻乾淨的，偶有幾件岸上的垃圾滾落水中，造成視覺上的不美觀，但是水質方面似乎還不錯。</p> <p>岸邊似乎有焚燒過的痕跡，疑似有人在此燒垃圾之類的。周圍環境大多為農田，綠意盎然，沒有明顯污染源。</p> <p>水質雖未受到外界污染，但是因為裡面周圍環境有點亂，岸邊有幾間空屋，裡面擺放了一些廢棄的家具，看上去感覺好像閒置許久了的感覺。且有些東西可能因為被風吹入埤塘，因此水中看起來有些東西漂浮著。</p>

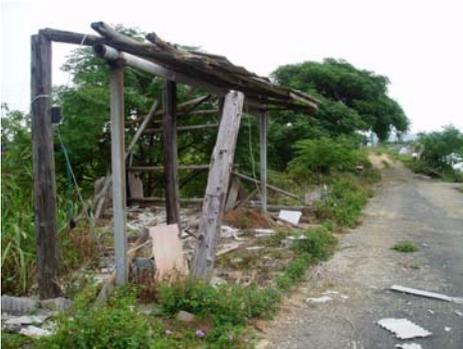
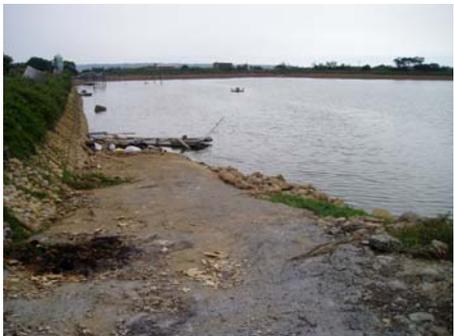
<p>聯連道路旁的廢棄屋只剩骨架</p> <p>焚燒廢棄物的痕跡</p>	
<p>調查者</p>	<p>洪榮良</p>	<p>記錄時間</p>	<p>92年9月10日</p>

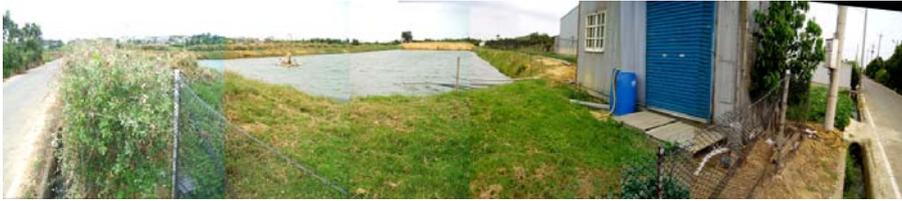
<p>從入口處看 8-8</p> <p>埤塘剖面示意圖</p>

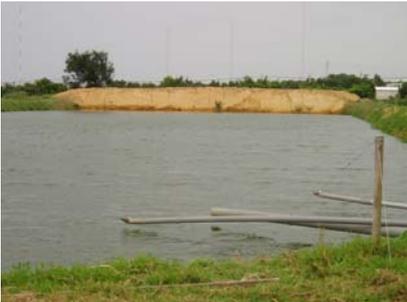
</div> <p style="display: flex; justify-content: space-around;"> <span>岸邊乾淨無廢棄物</span> <span>渠道水流清澈</span> </p>		
<p>調查者</p>		<p>洪榮良</p>	<p>記錄時間</p>	<p>92年9月20日</p>

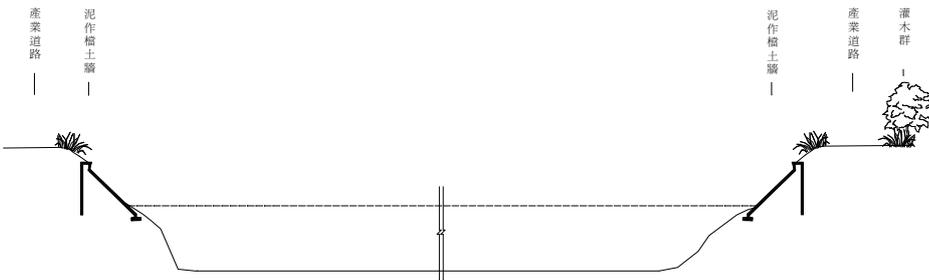
<p>埤塘剖面示意圖</p>

<p>產業道路   泥作橋土牆   泥作橋土牆   產業道路   灌木群</p>
<p>5</p>	<p>地理環境、埤塘水路網路及灌溉範圍</p>	<p>水閘門：1 座 連結灌溉之水道：7 條</p>

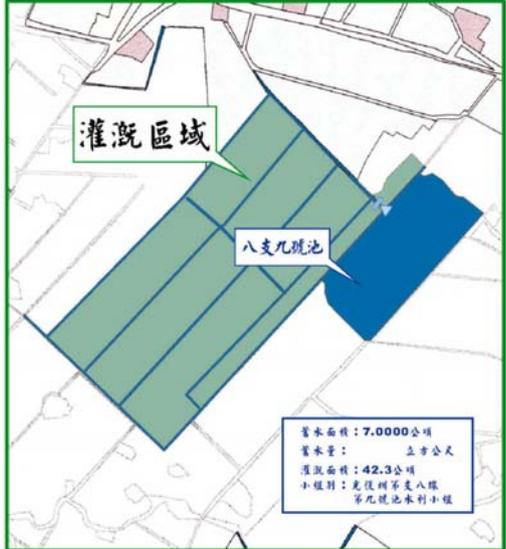
<p>灌溉區域</p> <p>八支九號池</p> <p>蓄水面積：7,000 公頃 蓄水量：5 萬公噸 灌溉面積：42.3 公頃 水權別：光復圳第 8 線 第 9 號池水利小組</p>
<p>6</p>	<p>生態系概況（水體、水質、動植物）</p>	<p>這口埤塘剛好位於在 8 支線的中間，水中養殖魚的種類仍然以福壽魚為主。不過，業者也飼養了一些鴨子，加上遇到水庫缺水，因此埤塘邊常有惡臭傳來，較為美中不足。由於這口埤塘之前的產權為退輔會新竹農場所有，因此附近有許多柏樹的栽培、蔬菜的種植等等。</p>

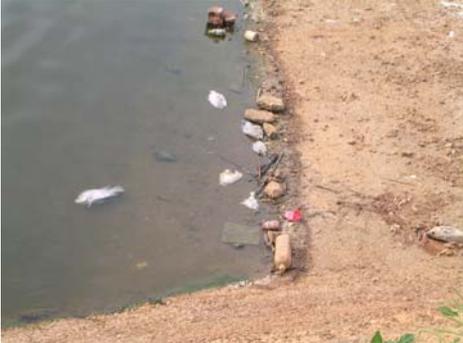
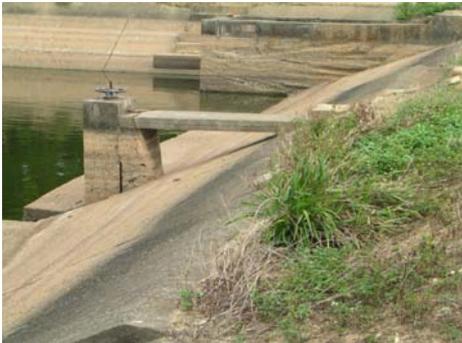
<p>10</p>	<p>污染破壞等各種危機、威脅及因應對策</p>	<p>埤塘水質尚佳，似乎還未受到附近的工廠的污染，不過因有養殖鴨子，所以味道比較不好聞，比較沒有看到居民傾倒垃圾，或許是新豐鄉公所在附近放置了一些垃圾筒有一些成效。另外，也有垃圾會隨著八支圳進入埤塘內，這個問題就比較嚴重，不過根據小組長孔先生表示，除了上游會污染外，其他地區比較沒有重大污染。</p> <div style="display: flex; justify-content: space-around;">

</div> <p style="display: flex; justify-content: space-around;"> <span>埤塘岸邊的死魚</span> <span>水閘門及混凝土護坡</span> </p>	
	<p>調查者</p>	<p>劉厚君、洪榮良</p>	<p>記錄時間</p>

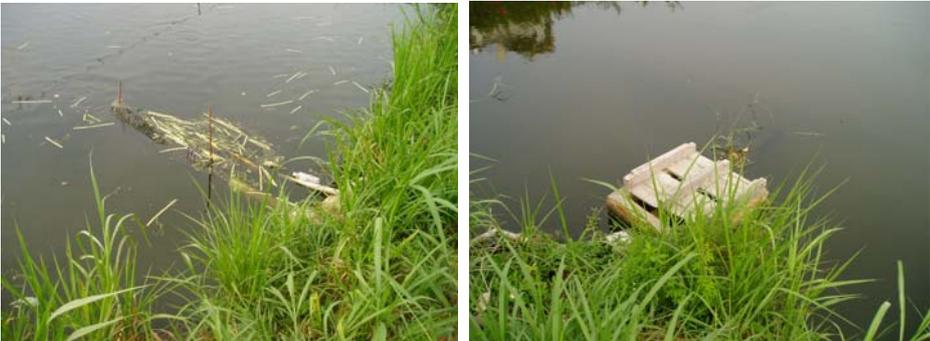
<p>9</p>	<p>管理維護及使用情況說明(如管理單位、方法、維護情形、產權及使用權狀況)</p>	<p>目前管理則委由葉先生管理，現單純做養殖使用，水中養殖的草魚是體積較小，生命力，適應力強的飼養魚種。之前原本形狀可能是完整的，但是由於形狀過於狹長，聽說有不肖之人會將魚趕到角落之後再一網打盡，一方面也是橫跨埤塘方便，因此在埤塘中間設了兩個步道，步道與步道之間有通管連接，埤塘之水可以互相流通。也因此在此餵食上，必須設立多台灑食機，讓邊緣的魚都吃得到飼料。主要產權仍然屬於水利會，而使用權則出租給承租業者。目前 8-10 這口埤塘主要僅做天然魚介捕採用途。</p>

<p>通管的樣式</p>		
<p>10</p>	<p>污染破壞等各種危機、威脅及因應對策</p>	<p>水質檢測結果合格，且水看起來還蠻乾淨的，似乎還未受到附近的工廠，住家的影響，週邊也沒有廢棄物堆置的情況。</p>

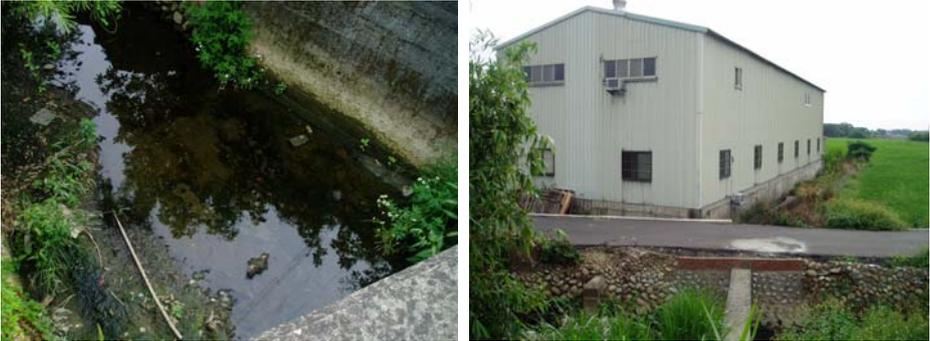
<p>渠道水質乾淨</p> <p>工廠雖緊鄰埤塘，卻未對埤塘造成影響</p>		
<p>調查者</p>		<p>劉厚君、洪榮良</p>	<p>記錄時間</p>	<p>92年9月18日</p>

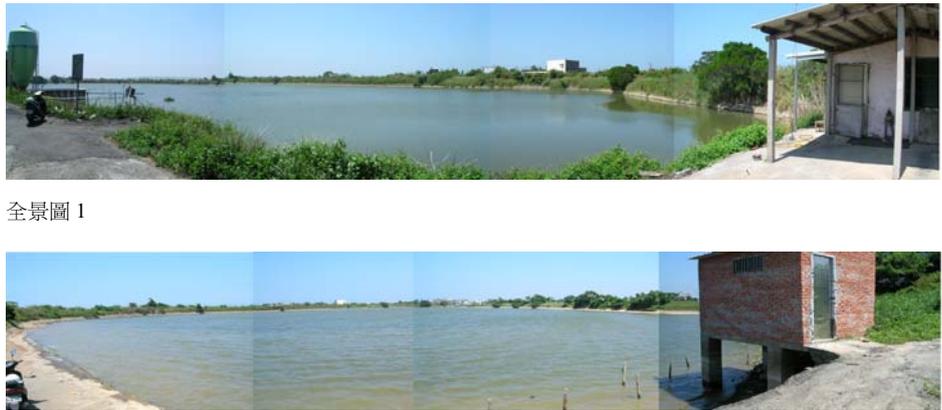
<p>埤塘剖面示意圖</p>

4	存在樣貌 (全景圖、局部圖)	蓄水面積: 5.746 公頃    蓄水量: 140,029 立方公尺    灌溉面積: 70.44 公頃    水深: 2.44 公尺

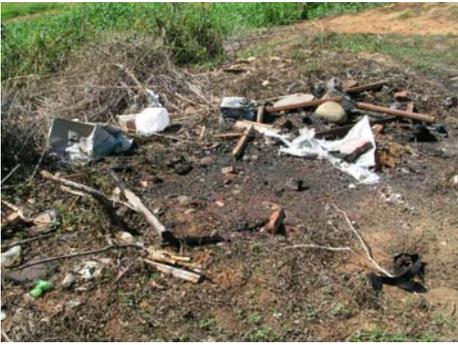
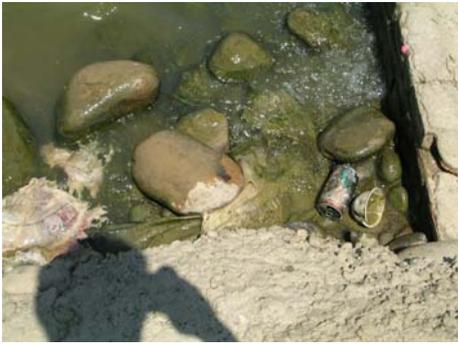
</div> <div style="display: flex; justify-content: space-around; margin-top: 10px;"> <p>焚燒垃圾的痕跡</p> <p>民眾棄置的鐵罐</p> </div>

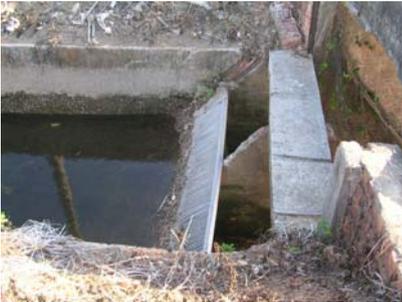
</div> <p style="display: flex; justify-content: space-around;"> <span>入水口的垃圾</span> <span>魏先生</span> </p>	
<p>10</p>	<p>污染破壞等各種危機、威脅及因應對策</p>	<div style="display: flex; justify-content: space-around;">

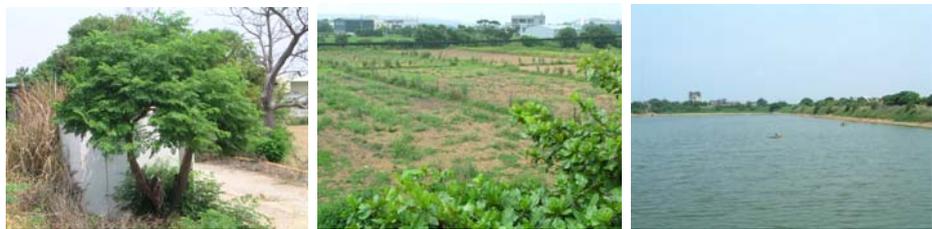
喬木                      稻田                      白鷺鷥

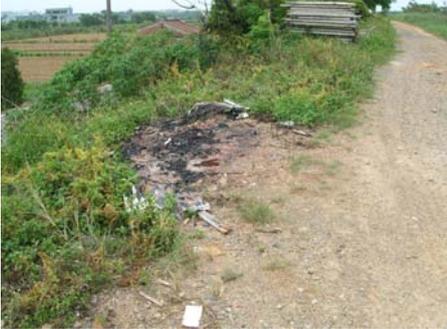
</div> <p style="text-align: center; margin-top: 5px;">燃燒過的垃圾</p>

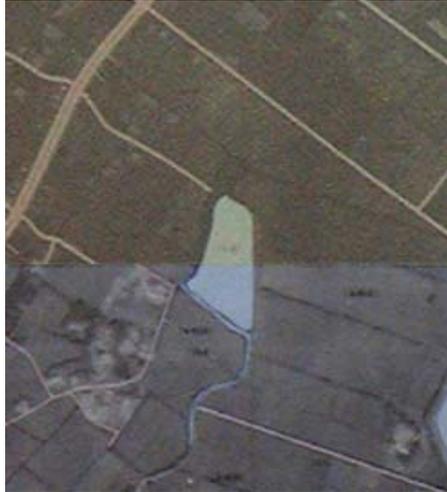
<p>1955 聯勤總部測繪</p> <p>1994 航照圖</p> <p>8-15 號池原為稻田，位於 8-14 號池西方 0.5 公里處，光復圳開鑿後，開闢為一口小池，灌溉其西南方的 20 甲農地。</p>

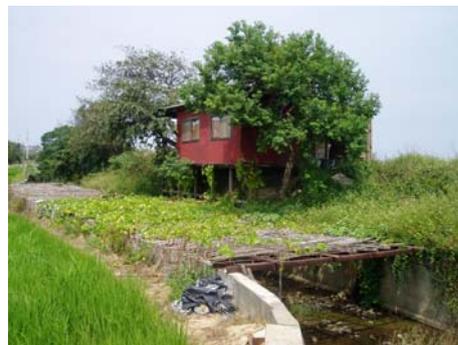
另一間工具間久無人使用，植物生長快速

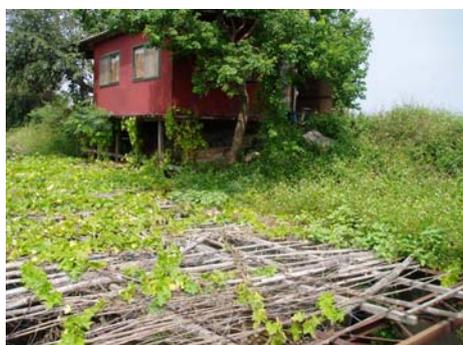
在埤塘上面目前有兩間管理小屋，皆已經閒置在此許久。裡頭雖然還有一些家具，但是已經沒有人在此居住了。

被植物覆蓋的工作間

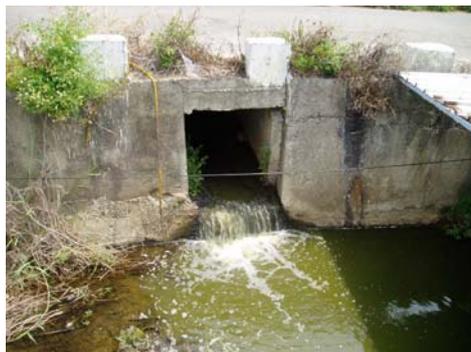
出水口

這裡的水雖然看起來有點混濁，但是與都市化的都市或工業廢水不同，這裡的混濁可能是因為夾帶泥沙的關係，水道中除了被一些野草給覆蓋上以外，優氧化或是人為的垃圾堆積情形很少見到，因此看起來應該是還算相當乾淨的。

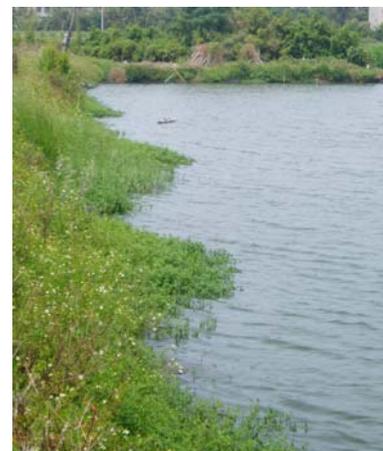
水草已蔓延相當大的範圍

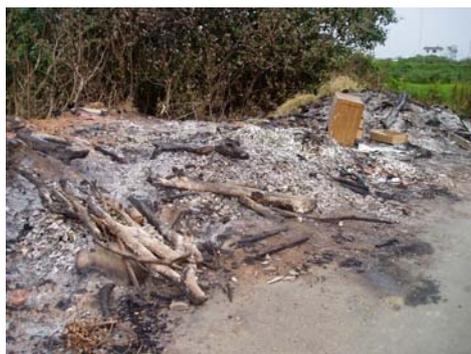
唯一的一點是附近的居民抱怨，有人在埤塘附近焚燒垃圾，造成當地空氣有被污染的現象，關於這點我們也請教了前任管理員李先生，他表示這是因為有些人家裡家具太大，不好處理，因此選擇在某處直接焚化掉，並不是因為有人特定在此焚燒垃圾，所以無大礙。

焚燒垃圾的痕跡

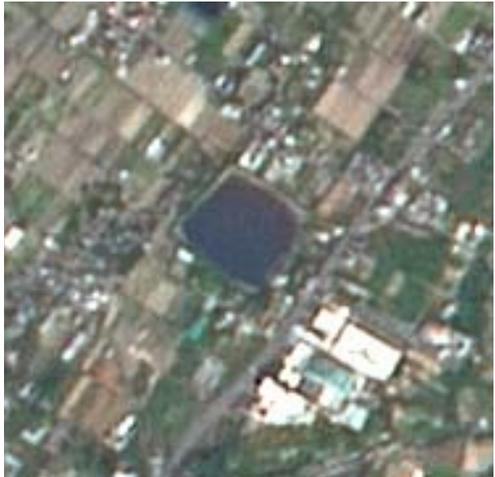
8-16 號池位於台 15 號旁，原為沙地，光復圳開鑿後才有完整的水池。

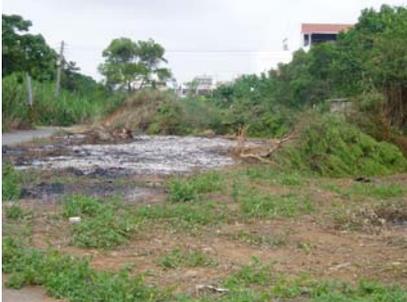
<p>10</p>	<p>污染破壞等各種危機、威脅及因應對策</p>	<p>這裡無明顯的污染源，環境單純但是雜草叢生。因此在人為的污染上面應該幾乎沒有。目前埤塘出口處有一處有焚燒痕跡，據訪問旁邊的住家，他們表示這是他們燃燒廢物之後的痕跡，主要是以垃圾之類為主。</p>

<p>焚燒痕跡</p>		
	<p>調查者</p>	<p>洪榮良</p>	<p>記錄時間</p>	<p>92 年 9 月 20 日</p>

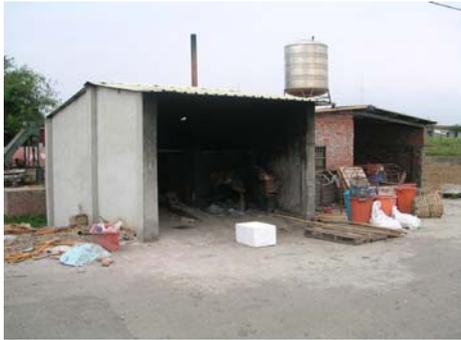
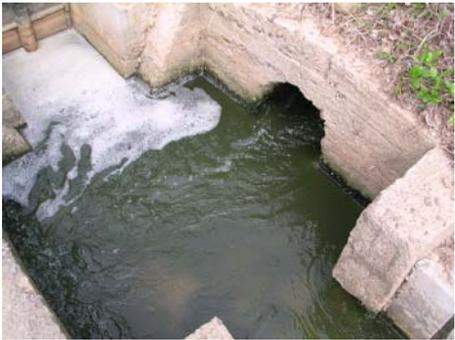
<p>養魚的倉庫</p>	<p>進水口渠道</p>
		<p>目前管理由小組長賴先生負責，以一般的淡水魚類為主。賴先生是非常贊成綠美化埤塘，畢竟雜草叢生也是讓附近居民卻步的原因，如果多一點建設，多一些設施，使附近居民有個休憩的地方，而外地的遊客路過台 15 線時，也會想進來玩玩，不儘繁榮地方，也給埤塘景觀增加幾分色彩。這口埤塘主要產權是屬於桃園農田水利會管轄，而魚介捕採權則分給承租業者。</p>	
<p>10</p>	<p>污染破壞等各種危機、威脅及因應對策</p>

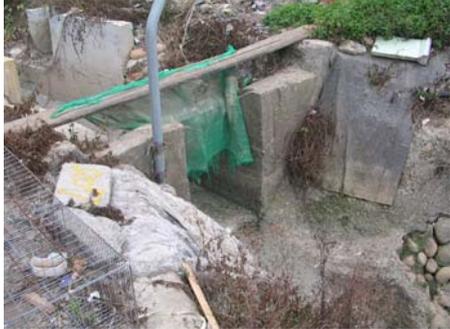
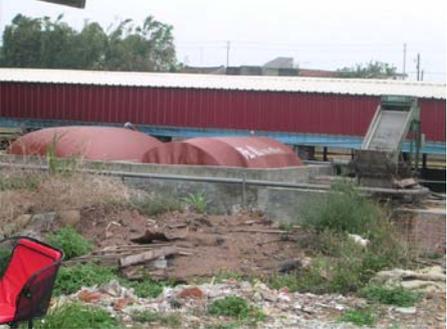
<p>廢棄物堆置於埤塘邊</p>	<p>附近的豬舍</p>
		<p>這裡水質因位於 8 支圳末端，雖然，賴先生極力維護，但在缺水的情況下，仍比較難維持水質的清澈，不過賴先生因儘量少放飼料，而魚隻的數目也減少許多，使得這口埤塘的水質還維持的相當不錯，在加上他時時注意流入池塘內的水源水質，使得埤塘的污染已經降至最低。不過附近有一所養豬場，排放的味道比較不好聞，而豬場的排泄物，賴先生則主張由 8 支圳直接排放至海中，他儘量不讓污水排放入池塘內，這也是這口埤塘水質污染程度較少的原因。</p>	
<p>調查者</p>	<p>劉厚君、洪榮良</p>	<p>記錄時間</p>	<p>92 年 9 月 20 日</p>

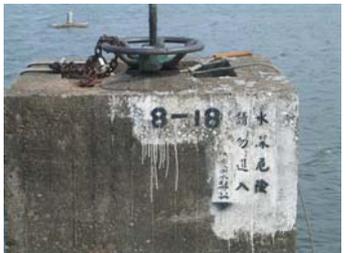
<p>水閘門</p>

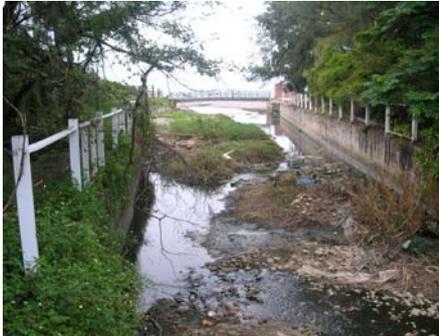
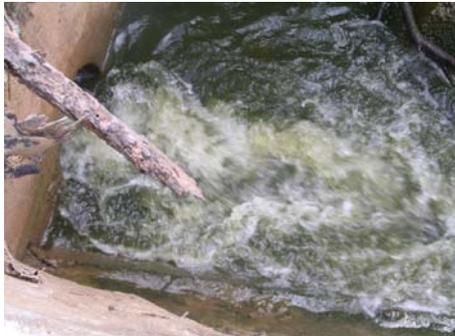
<p>八支線出海口</p>	<p>出水口</p>
		<p>這裡並沒有所謂大型工廠的污染，所以水質尚可，可惜位在 8 支線的末端，如果上游的水源受到污染，就比較沒有辦法處理。而目前又正好是乾旱季，水庫沒有送水過來，對於埤塘的水質來說是一大負擔。另外，也有垃圾會隨著 8 支圳進入埤塘內，這個問題就比較嚴重一點。</p>	
<p>調查者</p>	<p>劉厚君、洪榮良</p>	<p>記錄時間</p>	<p>92 年 9 月 18 日</p>

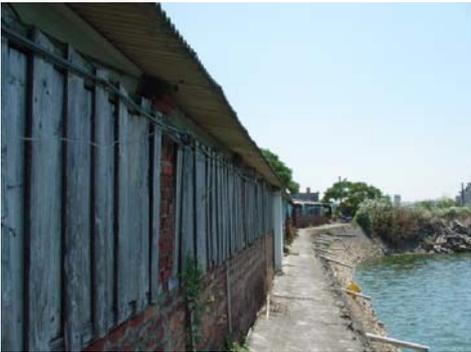
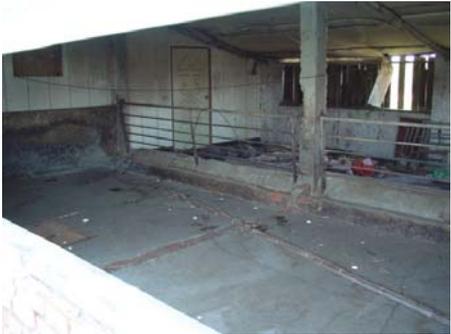
<p>養豬寮距離埤塘相當近                      已經廢棄的豬寮</p>	
<p>10</p>	<p>污染破壞等各種危機、威脅及因應對策</p>	<p>這裡的水質污染來源有工業廢土、垃圾、家庭用水，以前還有養豬寮的污水排放，但似乎並沒有對此污染破壞採取積極的對策。</p>

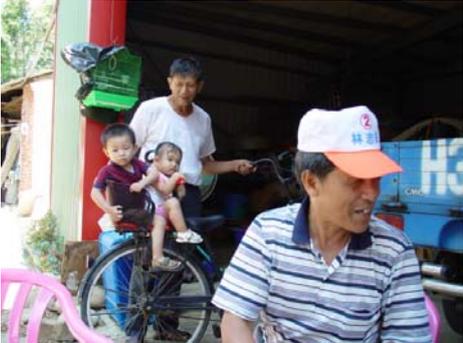
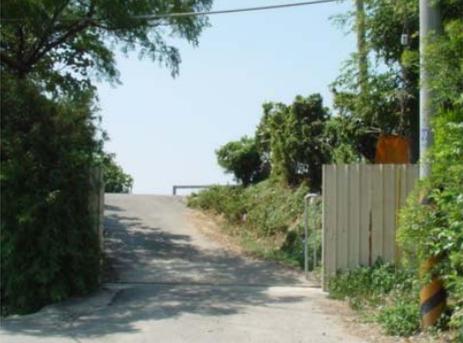
</div> <div style="display: flex; justify-content: space-around;"> <p>翁林姓人家</p> <p>出入口管制</p> </div>
<p>9</p>	<p>管理維護及使用情況說明(如管理單位、方法、維護情形、產權及使用權狀況)</p>	<p>承租者請人看管，已有十多年了，岸邊設有工寮放置飼料及提供居住。這裡以天然魚介捕採為主，有草魚、福壽魚、鱧魚、烏鰡，附近的居民也利用埤塘灌溉農田。平時的出入口都鎖著，防止垂釣者進入。設置電線桿以利抓魚，因水池很深，管理人在清理水中垃圾時，需穿救生衣。</p> <div style="display: grid; grid-template-columns: 1fr 1fr; gap: 10px;">

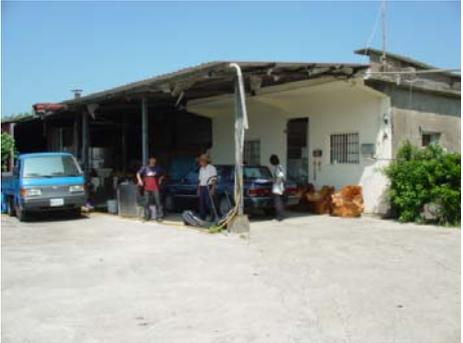
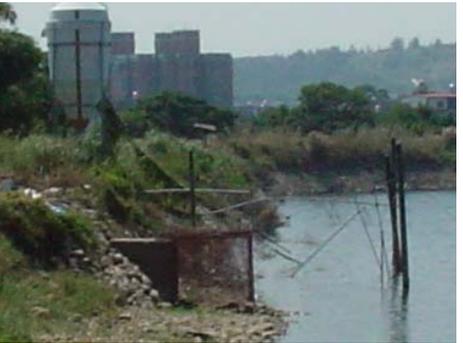
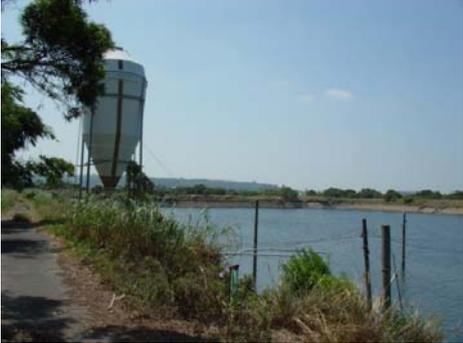
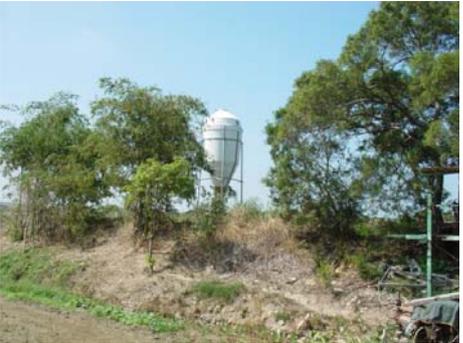
</div> <div style="display: grid; grid-template-columns: 1fr 1fr; gap: 10px;"> <p>設有工寮放置飼料及提供居住</p> <p>設置電線桿以利抓魚</p> <p>天然魚介捕採設施-飼料儲存槽</p> <p>飼料儲存槽</p> </div>

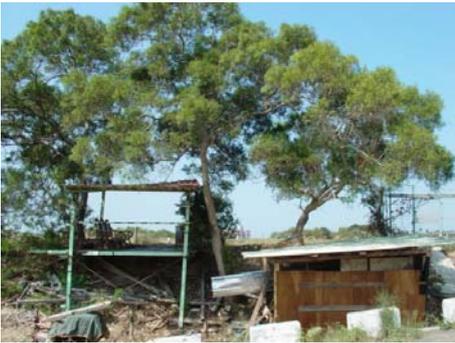
<p><b>10</b></p>	<p>污染破壞等各種危機、威脅及因應對策</p>	<p>開發時，從桃園大圳漂流過來的垃圾使得光復圳很髒亂，由人整治後較為清潔。下圖所示設施無法確定是否仍使用中，如果不是應該將其處理。</p>

<p>圖中設施應加以處理</p>	
<p>調查者</p>	<p>鄭國賢、黃玉青</p>	<p>記錄時間</p>	<p>92年9月21日</p>

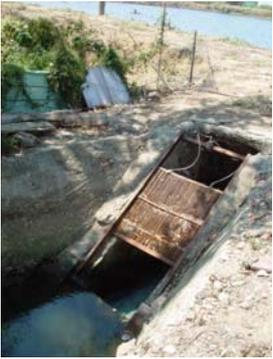
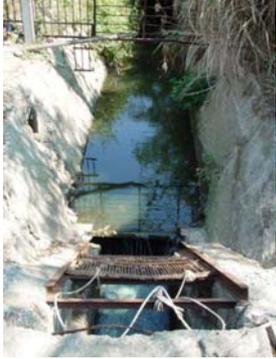
<p><b>10</b></p>	<p>污染破壞等各種危機、威脅及因應對策</p>	<p>環境良好無棄置物的堆放，水質檢測雖屬正常，但水呈現較為混濁的顏色，入水口也堆積垃圾，可能已受到垃圾、農藥的污染，但目前似乎沒有因應對策。</p>

<p>混濁的水質</p>	<p>入水口的垃圾</p>
<p>調查者</p>	<p>鄭國賢、黃玉青</p>	<p>記錄時間</p>	<p>92年9月20日</p>

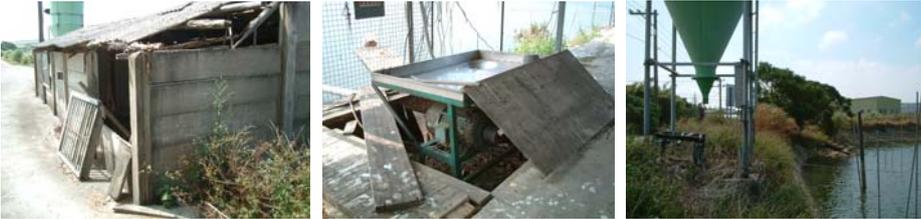
<p>9</p>	<p>管理維護及使用情況說明(如管理單位、方法、維護情形、產權及使用權狀況)</p>	<p>目前由光復圳第十支線第一號池水利小組所管理，埤塘週邊有一些進行天然魚介捕採的相關設施，埤塘邊的小屋內堆放了已經不再使用的漁網，以及許多物品。</p>

<p>用來存放器具的小屋      自動餵食飼料的機器      飼料儲存槽</p>	
<p>10</p>	<p>污染破壞等各種危機、威脅及因應對策</p>	<p>埤塘一角，正好在一棵樹的下方有坍塌的痕跡，然而觀察水泥堤岸卻又不見缺口，建議水利會能前往埤塘了解狀況。在靠近水面的地方，被丟棄不少廢輪胎，應儘快處理。</p>
