水質調查記錄

光復圳	編號	第 5 支線第 2 號池	埤塘舊名	無
要項		現場描述紀錄		
1	各埤塘坐落位置	測繪 方位座標 經緯度 東經: 121° 02' 42" 北緯: 24° 56' 04" 二度分帶定位 X 軸線: 254544.707m Y 軸線: 2758517.296m		
	路段: 湖口鄉和興村竹 109 線附近產業道路			
2	面積大小及今昔比較

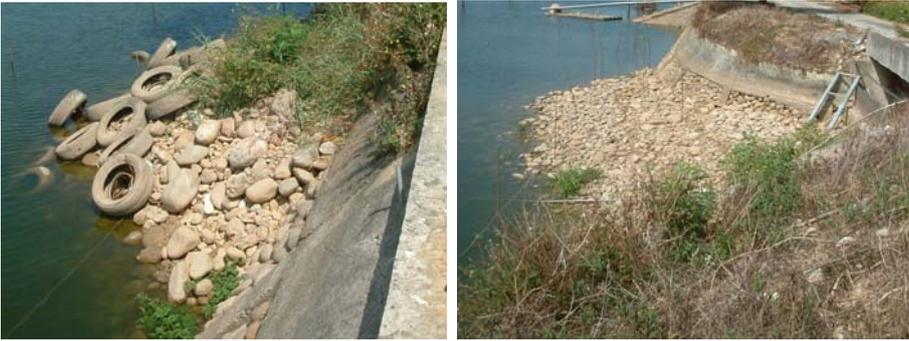
<p>用來存放器具的小屋      自動餵食飼料的機器      飼料儲存槽</p>	
<p>10</p>	<p>污染破壞等各種危機、威脅及因應對策</p>	<p>埤塘一角，正好在一棵樹的下方有坍塌的痕跡，然而觀察水泥堤岸卻又不見缺口，建議水利會能前往埤塘了解狀況。在靠近水面的地方，被丟棄不少廢輪胎，應儘快處理。</p>

<p>廢棄的輪胎      水位下降許多，淺處的河床已裸露出來</p>	
<p>調查者</p>	<p>黃浩芃</p>	<p>記錄時間</p>	<p>92年9月27日</p>

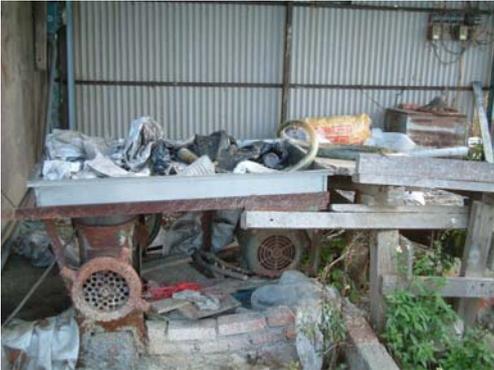
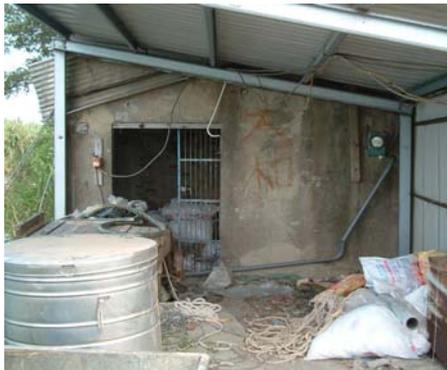
</div> <div style="display: flex; justify-content: space-around;"> <p>廢棄不用的飼料台</p> <p>不使用的空間缺乏整理</p> </div>	
<p>10</p>	<p>污染破壞等各種危機、威脅及因應對策</p>	<p>旁邊小屋附近的狀況，因為沒有使用也沒有管理，被丟棄了不少垃圾。埤塘的管理權為水利會所有，但水利會必須要求承租者在使用埤塘時須盡維護之責。</p> <div style="display: flex; justify-content: space-around;">

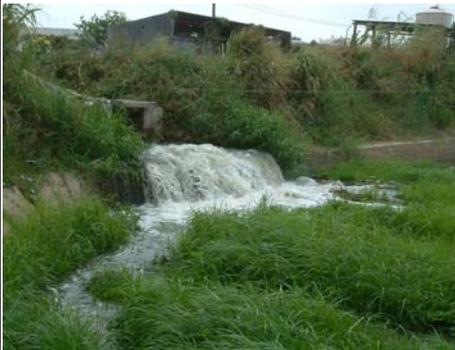
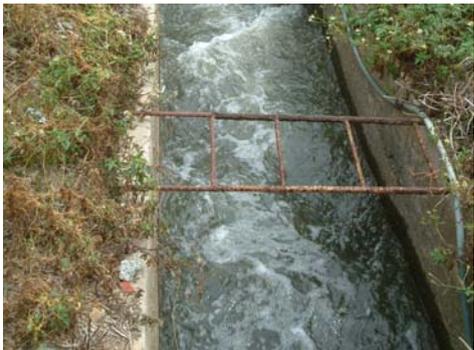
<p>隆隆做響的進水閘門      水量豐沛的渠道</p>
<p>6</p>	<p>生態系概況（水體、水質、動植物）</p>	<p>植物有朱槿、槭葉牽牛及葉下珠等，埤塘水量豐富，植物生長情況良好，但在調查當天並無發現鳥類蹤跡。</p>

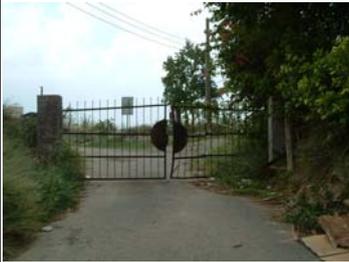
<p>9</p>	<p>管理維護及使用情況說明(如管理單位、方法、維護情形、產權及使用權狀況)</p>	<p>目前產權屬於水利會，由第十一支線第一號池水利小組管理。地處偏僻，只用於一般的農業灌溉，雜草生長茂盛，埤塘邊的道路都長滿雜草。埤塘入口處大門深鎖，不允許任何外人進入。</p>

<p>大門深鎖的埤塘大門</p>	
<p>10</p>	<p>污染破壞等各種危機、威脅及因應對策</p>	<p>士林電機的廠房，就在埤塘旁邊而已，雖說水源的污染可能只會影響到下游的埤塘，不過還是值得注意，此外路旁棄置的垃圾也應儘快處理。</p>

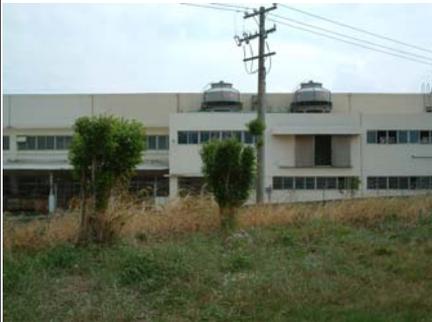
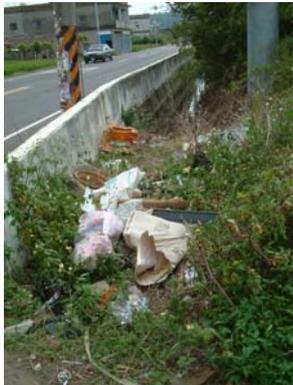
<p>士林電機的廠房</p> <p>靠近路旁的地方，照樣被丟棄了不少垃圾。</p>	
<p>調查者</p>	<p>曾世明、于雯</p>	<p>記錄時間</p>	<p>92年9月27日</p>

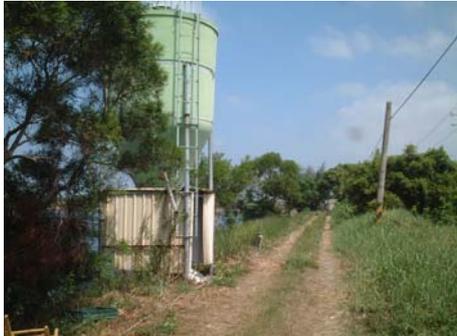
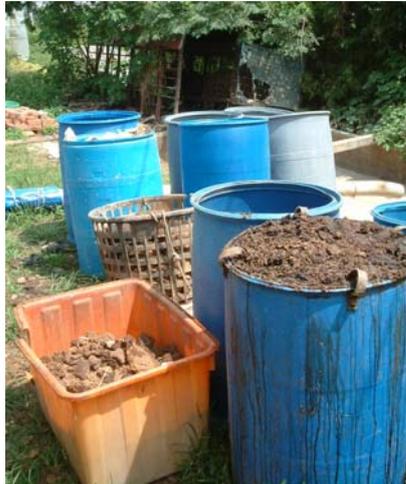
<p>飼料儲存槽</p>

<p>飼料筒</p>	
<p>10</p>	<p>污染破壞等各種危機、威脅及因應對策</p>	<p>水質大致無嚴重污染，但週邊空地放置的垃圾量頗多，雖不致影響水質，卻妨害了埤塘整體景觀，建議水利會應儘快處理，並且要求承租者負責日常環境維護。</p>

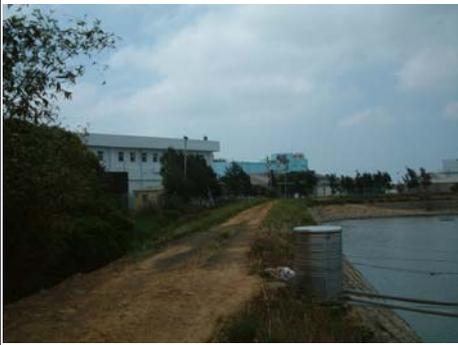
<p>乾枯的埤塘，可以清楚辨識其深度。</p>	
<p>10 污染破壞等各種危機、威脅及因應對策</p>		<p>據受訪的老伯表示，去年突然死了許多魚，大約在 1、2 天死了十幾萬斤的魚，據說近幾年附近增設了工廠，是否為魚群死亡原因，需要更進一步的調查。</p>

<p>埤塘旁的工廠</p>

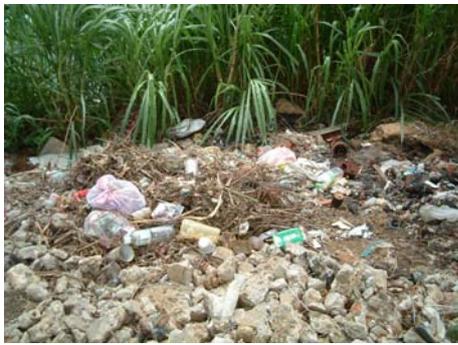
<p>隨意棄置的垃圾</p>	
<p>調查者</p>	<p>曾世明、于雯</p>	<p>記錄時間</p>	<p>92年9月27日</p>

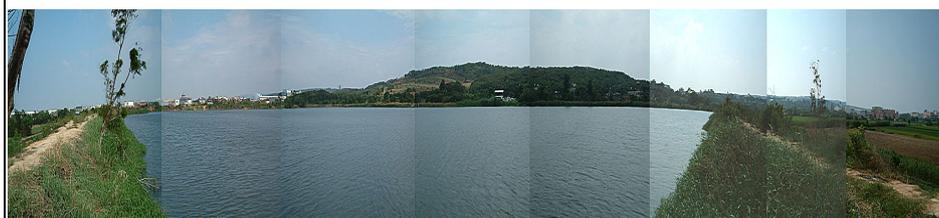
全景圖 1

蓄水面積：6.6000 公頃      蓄水量：295,500 立方公尺      灌溉面積：116.34 公頃      水深：4.48 公尺

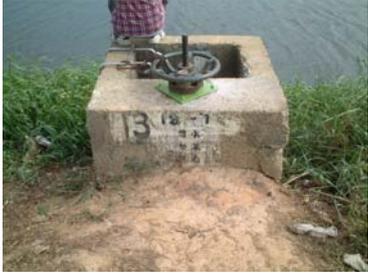
<p>出水口閘門</p>
<p>6</p>	<p>生態系概況（水體、水質、動植物）</p>	<p>植物種類有相思樹、芒草、木麻黃及牽牛花等，種類豐富，且埤塘土堤的植被範圍頗大，可穩固邊坡，因此呈現出多樣的生物景觀。</p>

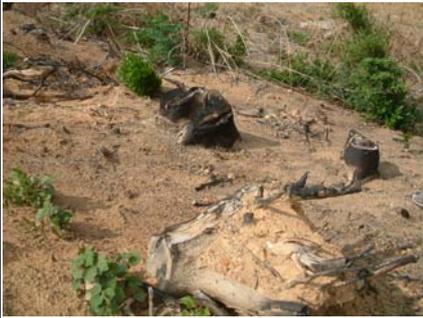
<p>9</p>	<p>管理維護及使用情況說明(如管理單位、方法、維護情形、產權及使用權狀況)</p>	<p>目前由光復圳第十三支線第一號池水利小組管理，且小組長就住在埤塘附近，此埤塘不見水車等人工設施，岸旁也沒有聳立的飼料槽，景觀較為原始。埤塘堤岸靠近農田的部分全都被燒個精光，看痕跡應該是將雜草燒掉藉以當成肥料。</p>

<p>焚燒稻草的痕跡</p>	
<p>10</p>	<p>污染破壞等各種危機、威脅及因應對策</p>	<p>埤塘周圍有一處堆棄了很多廢棄物，例如淨水器的濾水管等，使得附近的環境顯得非常髒亂，且入水口的水外觀有些混濁。</p>

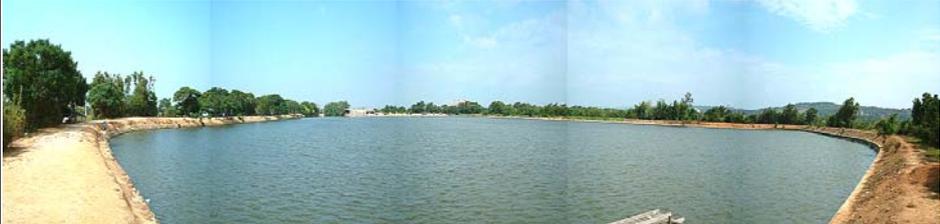
<p>全景圖</p>

<p>1955 聯勤總部測繪 1994 航照圖</p>		
4	<p>存在樣貌 (全景圖、局部圖)</p>	<p>蓄水面積：4.5000 公頃 蓄水量：119,375 立方公尺 灌溉面積：43.21 公頃 水深：2.65 公尺</p>

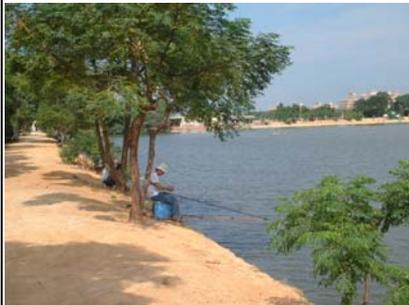
<p>岸邊植物稀少，但仍可供釣客遮蔭</p>

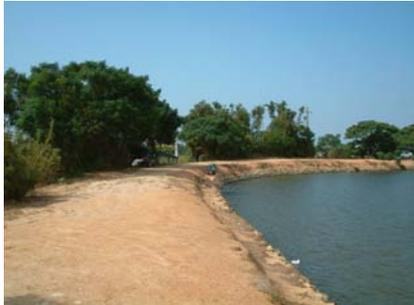
<p>堤岸並無草類生存</p>

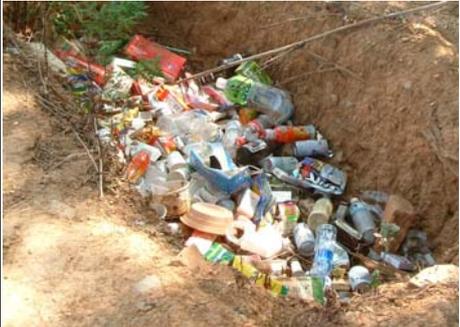
<p>居民自行飼養的鵝群      整理過的路面</p>	
<p>10</p>	<p>污染破壞等各種危機、威脅及因應對策</p>	<p>埤塘的岸邊挖了不少類似這樣的凹洞，而且全都是用來丟棄垃圾的，大概是主人為了方便釣客而挖。有些還寫著「垃圾分類」、「不可亂丟」之類的字樣，有寶特瓶鋁、鐵罐，完全都是不會被分解的東西，雖較他處埤塘隨意棄置雜亂景觀較好，但這些不會分解的物質對埤塘的影響是長期存在的，另外鄰近的養鵝場是否可能造成污染，須進一步查證。</p>

<p>遊客留下的垃圾      鵝群數量龐大</p>	
<p>調查者</p>	<p>曾世明、于雯</p>	<p>記錄時間</p>	<p>92 年 9 月 13 日</p>
