桃園大圳	編號	第 11 支線第 21 號池	埤塘舊名	新坡下塘埤
要 項		現場描述紀錄		
1	各埤塘坐落位置 路段：觀音鄉三和村 桃 32 縣道旁	測繪 方位座標 經緯度東經:121°05' 02" 北緯: 25°01' 30" 二度分帶定位 X 軸線 :255066.6484m Y 軸線 :2767294.4568 m

桃園大圳第 12 支線

桃園大圳第 12 支線及其分線現況說明

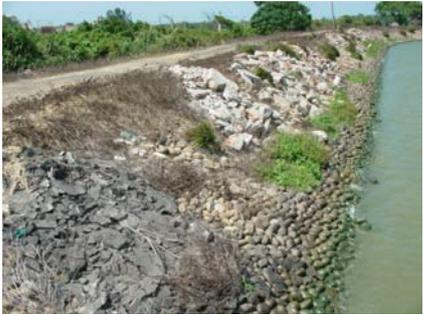
<p>土石護岸</p>

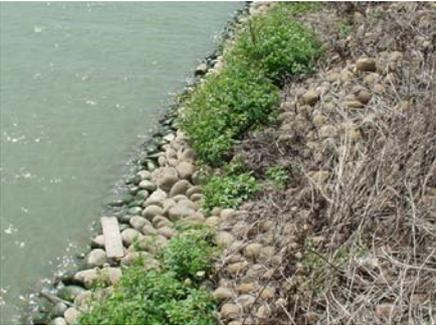
<p>埤塘的護堤</p>	
<p>10</p>	<p>污染破壞等各種危機、威脅及因應對策</p>	<p>附近有些工廠座落，有鐵工廠、鄰近西濱的水泥工廠，但因此埤塘的地是較高，對埤塘並無直接的影響。</p>

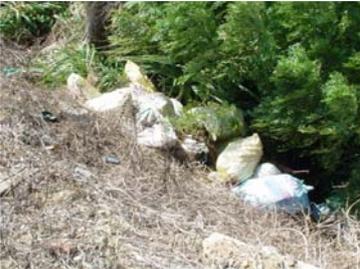
<p>埤塘旁垃圾丟棄的情況</p>

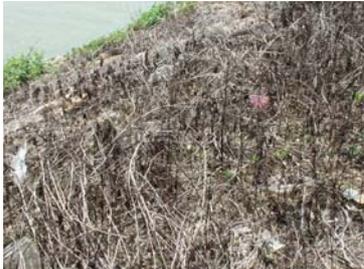
<p>枯樹枝</p>	
<p>調查者</p>	<p>鄭國賢、黃玉青</p>	<p>記錄時間</p>	<p>92年9月27日</p>

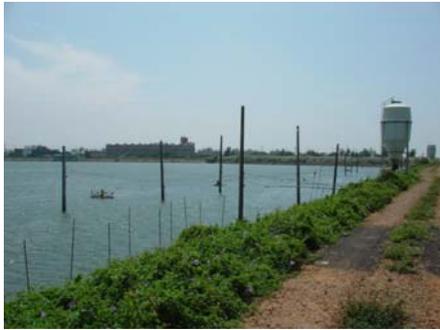
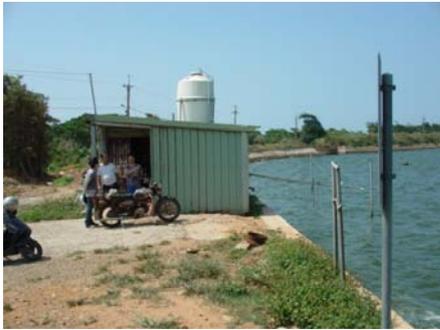
</div> <p style="display: flex; justify-content: space-around;"> 埤塘周圍現況 承租者的住處 </p>		
<p>10</p>	<p>污染破壞等各種危機、威脅及因應對策</p>	<div style="text-align: center;">

</div> <p style="display: flex; justify-content: space-around;"> 隴西堂正門 正廳 隴西堂的埤 </p> <p>附近的居民有時會相互邀約到埤塘旁烤肉，而附近的小學老師則會帶著學生到此埤塘進行一場生態教學。每當有候鳥遷息於此地時，這裡就成了賞鳥者的場所。</p>		
<p>9</p>	<p>管理維護及使用情況說明（如管理單位、方法、維護情形、產權及使用權狀況）</p>	<p>由小組長管理，目前承租於人已有四年，承租者在此埤塘中暫住，租者居住於埤塘旁以便巡察。由於未來將有華碩工廠座落於附近，故埤塘會再挖更深增加水量，提供工業用水。</p> <div style="display: flex; justify-content: space-around;">

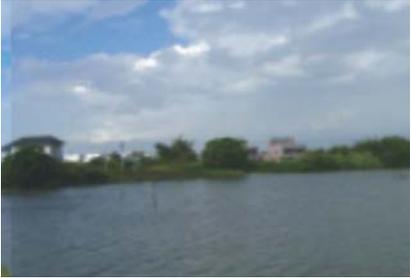
<p>周邊環境</p> <p>根據與范姜先生的訪談，得知附近閩客族群約佔各半。已經沒有明顯劃分為閩南族或是客家族群。除了這兩個之外並無其他的特殊族群。</p>	
<p>9</p>	<p>管理維護及使用情況說明（如管理單位、方法、維護情形、產權及使用權狀況）</p>

<p>附近的民宅</p> <p>此地由於有新、舊兩口池，且告示牌已經遭到破壞，因此在尋找時便顯的不甚順利，後來還是靠一位曾在水利會工作的范姜先生指引之下才順利找到一號池。</p> <p>在埤塘附近有兩條河道，這兩條河道是當地的主要河道，但是並不與埤塘直接相接，聽說在河道下游有養鵝人家污染河道環境，但是因為河道與埤糖水並不直接連通，因此還不至於對埤塘生態構成威脅。</p>	
<p>8</p>	<p>族群與埤塘之關係</p>

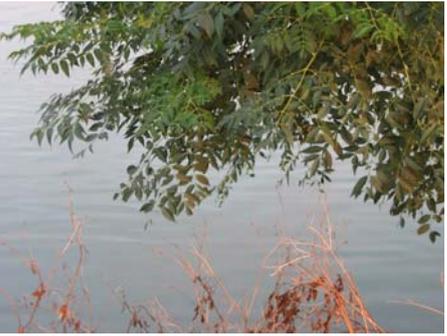
<p>埤塘某角落有水質惡化情形</p> <p>正在排放黑煙的工廠</p>	<p>埤塘中狀況，看起來大致還不錯</p> <p>縣道 115 號（中華路）旁</p>
		<p>因有人維護管理，埤塘的周圍環境整潔，水質乾淨。但在角落處依稀發現一些水質惡化的情形。附近只有一間工廠正排放黑煙以及中華路車輛排放的廢氣等污染，幸好水質方面，沒有太大的污染，且未發現有傾倒廢棄物與污染產生。</p>	
<p>調查者</p>	<p>黃文瑞</p>	<p>記錄時間</p>	<p>92 年 09 月 15 日</p>

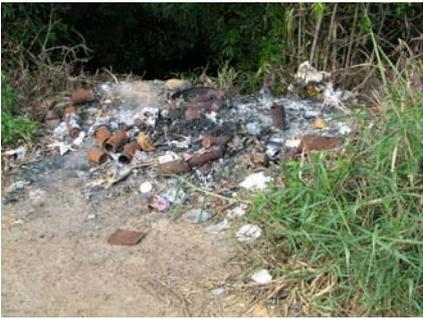
<p>垃圾</p> </div> <div style="text-align: center;">

<p>附近的電塔</p> </div> </div> <p>這裡管理情形還算不錯，污染狀況看起來也不是很嚴重，塘邊有一些焚燒過的垃圾，另外在池塘的上方有一些電塔，除了會影響視覺上的美觀外，是否會影響環境生態，就不得而知了。</p>	
<p>調查者</p>	<p>劉厚君</p>	<p>記錄時間</p>	<p>92年 9月 25日</p>

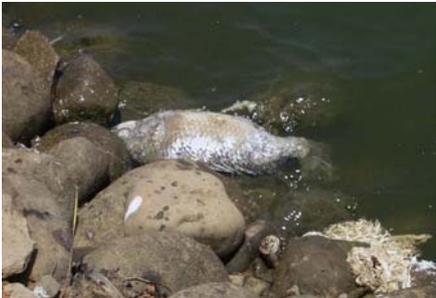
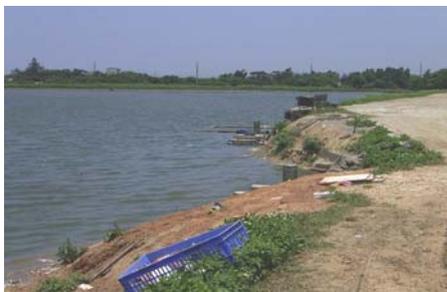
</div> <p>死掉的魚 路邊的垃圾</p> <p>埤塘看起來情形大致上還算良好，其中比較值得注意的可能是釣客帶來的垃圾問題，加上附近居民所製造的垃圾，破壞了環境的美觀，也污染了當地埤塘的水源，除此之外，並沒有其他的人為的工廠污染情形。</p> <p>相較之下，缺水問題顯得嚴重多了，池水已經降至兩三分，小組長憂心重重，希望能早日想到解決方案。</p>	
<p>調查者</p>	<p>黃文瑞</p>	<p>記錄時間</p>	<p>92年9月15日</p>

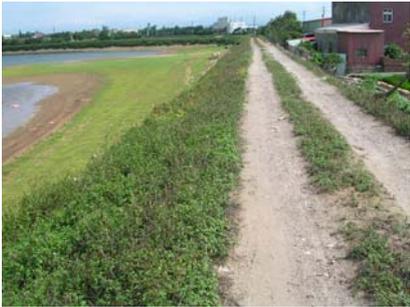
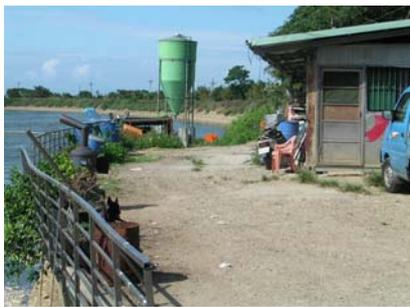
</div> <p>飼主整理的草地 飼主居住的小屋</p> <p>這裡的產權是水利會所管轄，從照片中可以看到管理者整理過的道路，顯示管理的還不錯，而管理者也在塘邊的小屋中居住，除了防止小偷進入外，也防止別人傾倒廢土，另一方面也可以就近看管。</p>		
<p>10</p>	<p>污染破壞等各種危機、威脅及因應對策</p>	<div style="display: flex; justify-content: space-around;">

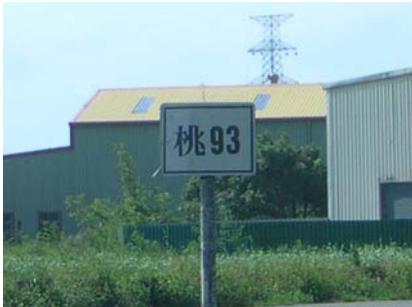
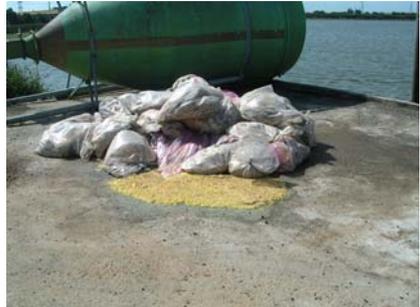
</div> <p>工廠 丟棄的魚飼料及垃圾</p> <p>目前的汙染還算不多，塘邊的垃圾也因為有在管理，比較少人敢來此傾倒，不過因為近來埤塘裡的水流動率不高，因此還是會影響水質，而附近的工廠因為沒有用到水，因此據研判可能沒有排放廢水，影響應該不大。</p>

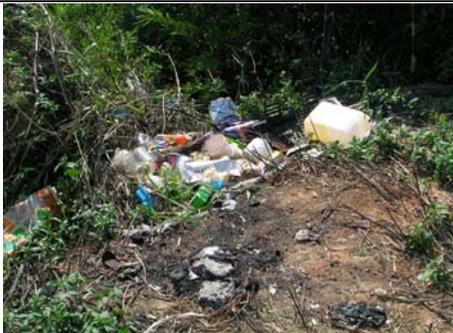
<p>垃圾</p>	<p>高壓電塔</p> <p>這裡管理情形還算不錯，污染狀況看起來也不是很嚴重，而塘邊有釣客丟棄的塑膠袋及飲料罐，顯示國人的公德心還是不夠，至於附近有座高壓電塔，是否會影響生態，目前無法得知。</p>
<p>調查者</p>	<p>劉厚君</p>	<p>記錄時間</p>	<p>92年 9月26日</p>

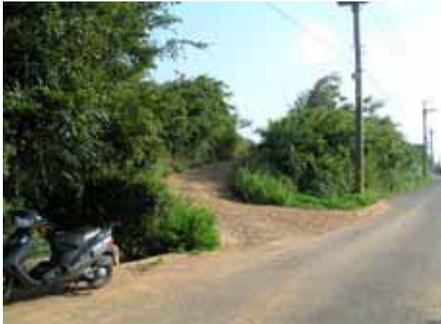
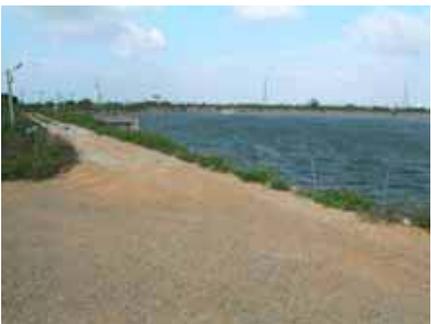
<p>埤塘出入口(旁為桃 91 線)</p>	<p>池邊整理過的路</p>
		<p>這口埤塘因位在桃 91 號公路旁，車輛並不是很多，不過塘邊的道路都整理的相當平整，顯示業者管理得不錯，不過埤塘上面只有堆放工具的倉庫，並沒有居住的地方，因此夜晚業主就不在這裡，會不會成為治安的死角或是不肖業者傾倒廢土的地方，就不得而知了。目前這口埤塘的產權是水利會所有，不提供休閒垂釣。</p>	
<p>10</p>	<p>污染破壞等各種危機、威脅及因應對策</p>

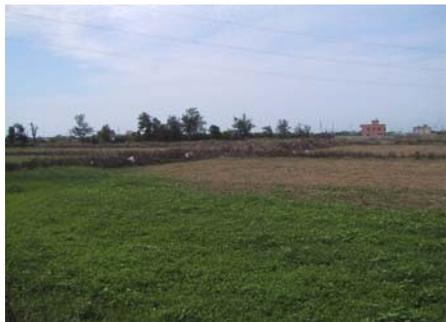
<p>附近的水稻田</p>
<p>10</p> <p>污染破壞等各種危機、威脅及因應對策</p>		<p>雖然埤塘池面還算乾淨，並無明顯污染源，但是岸邊上散落一些殘破的瓦礫和廢棄的儲水塔，而且埤塘邊入口處還有許多塑膠布覆蓋在馬路邊上。不僅如此，埤塘出口處和岸邊到處都有附近居民焚燒垃圾或廢棄物的焦黑痕跡。居民公德心和環保意識不夠，查訪期間，竟當場看到居民在埤塘路邊就地焚燒垃圾。希望主管單位能夠對居民加以規勸，不要在埤塘附近任意焚燒垃圾。不但有礙觀瞻，還會對周遭環境造成破壞。</p> <div style="display: flex; justify-content: space-around;"> <div data-bbox="539 920 871 1167">

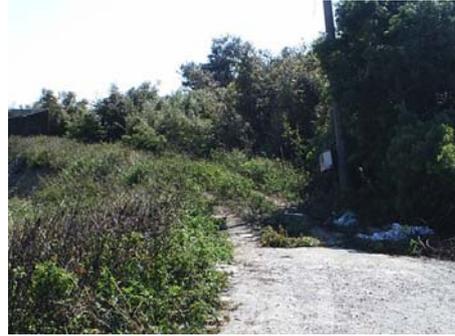
<p>堤岸雜草叢生</p>	
<p>10</p>	<p>污染破壞等各種危機、威脅及因應對策</p>

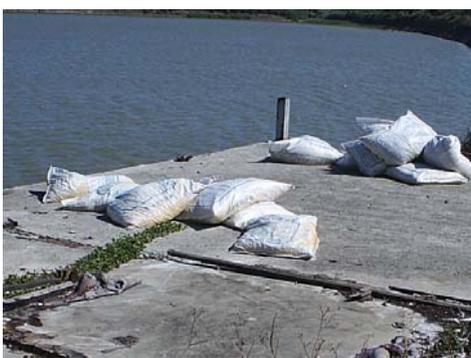
<p>隨地丟棄的貨物</p> <p>由於有人為的管理，此地的並沒有什麼污染。當地居民表示，只是後來陸續有工廠在此興建造成空氣品質的下降，不然此地的並無太大的污染問題。</p>	
<p>調查者</p>	<p>陳世杰</p>	<p>記錄時間</p>	<p>92 9 月 27 日</p>

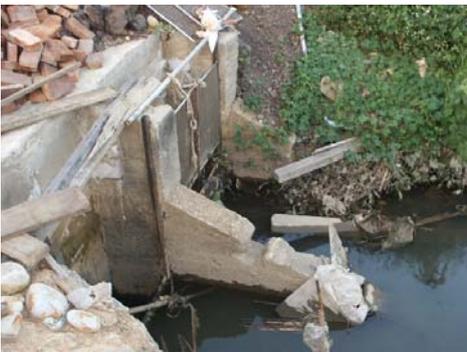
<p>利用閘門過濾水質污染</p> <p>由於有人為的管理，此地的並沒有什麼污染，當地居民表示，只是後來陸續有工廠在此興建造成空氣品質的下降，不然此地的並無太大的污染問題。</p>	
<p>調查者</p>	<p>陳世杰</p>	<p>記錄時間</p>	<p>92 年 9 月 27 日</p>

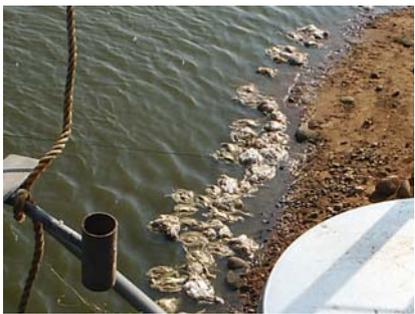
</div> <p>廢棄物 死鴨</p> <p>由於有人為的管理，此地的並沒有什麼污染，當地居民表示，只是後來陸續有工廠在此興建造成空氣品質的下降，不然此地的並無太大的污染問題。照片中雖有廢棄的石綿瓦丟置，但是只是很小的一部份，照片 2 的死鴨也不知是否因為污染的原因而死去，當我達此地時整個池塘，只剩一隻水鴨孤單的身影。</p>	
<p>調查者</p>	<p>陳世杰</p>	<p>記錄時間</p>	<p>92 年 9 月 27 日</p>

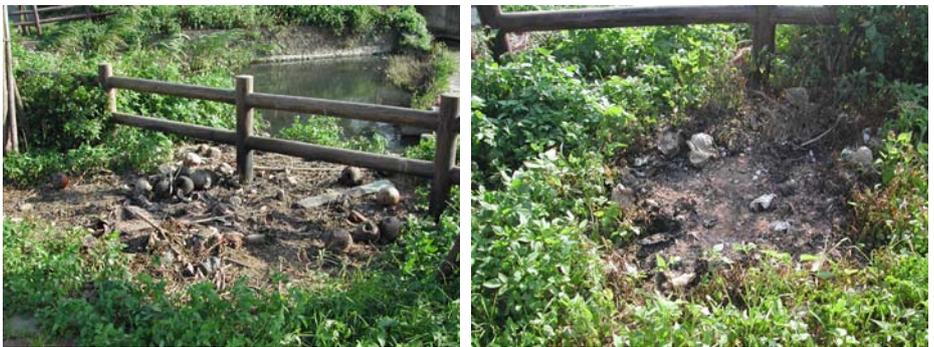
<p>附近雖有一些製造工廠（駿吉電子公司、萬發營造鋼構廠），但並不會直接造成埤塘的污染情形；只是附近一些不肖居民，多次利用半夜來此焚燒垃圾，且在埤塘有規劃之區域內，不僅污染周圍環境，也造成埤塘美觀視野的破壞。</p>	
<p>調查者</p>	<p>曾世明、李政翰</p>	<p>記錄時間</p>	<p>92年8月12日</p>

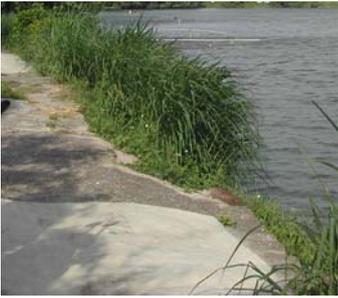
<p>埤塘土堤已覆蓋混凝土 產權歸屬桃園農田水利會所管轄，由民間承租。而埤塘地勢較高，周圍以土堆堆成堤防，並覆蓋混凝土，埤塘目前由水利會委任各小組長從事日常維護與管理。</p>		
<p>10</p>	<p>污染破壞等各種危機、威脅及因應對策</p>

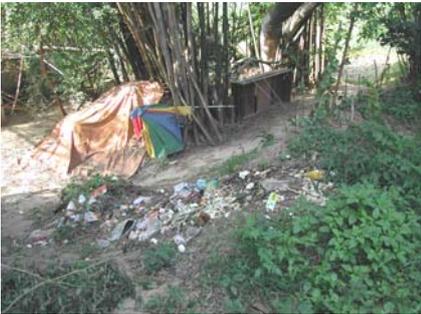
<p>此埤塘由水利會小組長管理，且周圍無工廠，因此較無嚴重之污染情形發生，但在竹林內亦有人任意私自亂傾倒垃圾，堆置雜物，管理者應加強環境維護之整潔。</p>		
<p>調查者</p>		<p>曾世明、李政翰</p>	<p>記錄時間</p>	<p>92年8月12日</p>

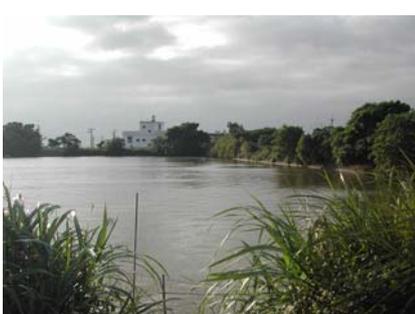
<p>埤塘景緻較為荒涼</p> <p>附近居住情況多為獨立農舍未與埤塘相鄰，且埤塘景緻較為荒涼，平日較無人為活動。</p>
---	--------------------------------	---

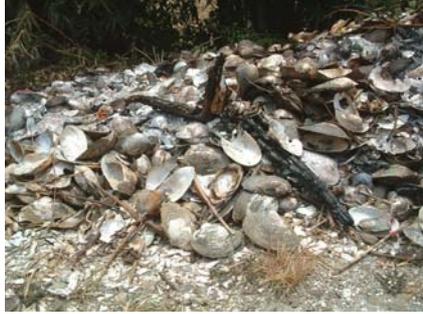
<p>燒剩的蚌殼</p> <p>12-1-3 號池的位置雖然只在馬路旁而已，但是缺乏像 1-1 號池旁的農場或是 1-4 號池旁的釣魚場來作為宣傳，顯得低調許多。並且容易被看漏。埤塘附近沒什麼住家，鮮有人跡，只有艘小船停在岸邊而已。岸邊較遠處還有燒剩的蚌殼。埤塘周圍是廣大的農田，目前只有從事農耕的居民用埤塘的水灌溉季節時菜及農作物。</p>		
<p>調查者</p>		<p>曾世明、李政翰</p>	<p>記錄時間</p>	<p>92 年 8 月 12 日</p>

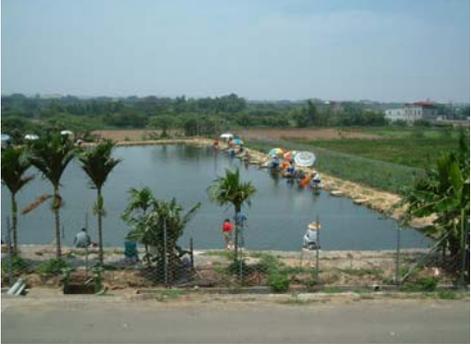
<p>埤塘環境良好，週邊十分乾淨，並未發現對埤塘有污染情形發生。</p>		
<p>調查者</p>		<p>曾世明、李政翰</p>	<p>記錄時間</p>	<p>92 年 8 月 12 日</p>

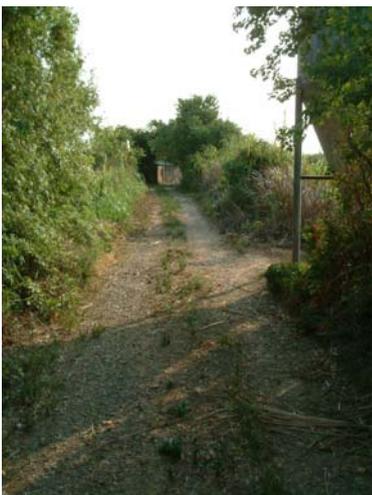
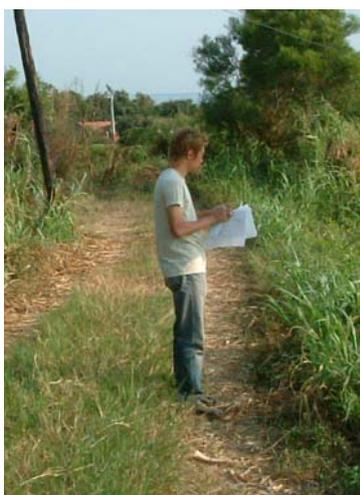
<p>生態自然的池邊道路</p>	<p>調查者李政翰</p>	<p>調查者</p>	<p>李政翰、曾世明</p>	<p>記錄時間</p>

<p>10</p>	<p>污染破壞等各種危機、威脅及因應對策</p>	<p>目前並未有污染存在，但未來本地區將與即將發展成亞太航空站的鄰近區域作結合，屆時可能因此拓寬道路，恐怕危及埤塘的生態。</p>

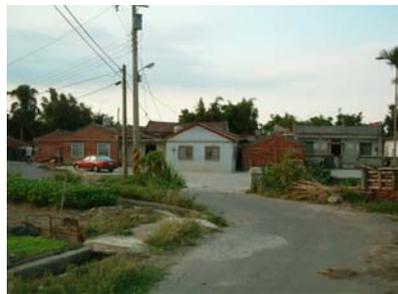
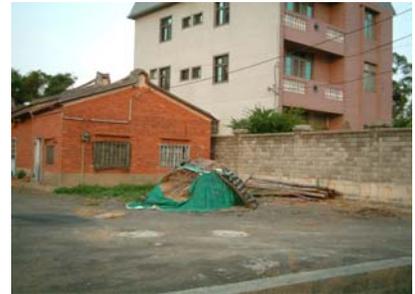
電線桿旁邊就是居民種菜的地方。

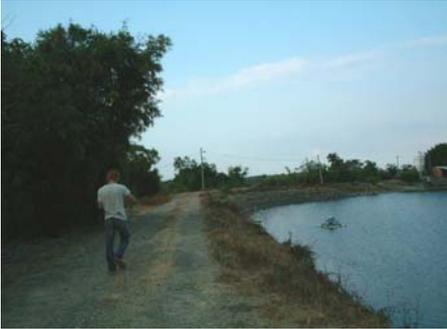
<p>埤塘邊整修過的道路</p>		
<p>10</p>	<p>污染破壞等各種危機、威脅及因應對策</p>	<p>埤塘一角的堤防有明顯崩塌，而崩塌的方向再往下就是不少民宅，應儘快改善，以免日後對民眾造成更嚴重的問題。埤塘周圍乾淨，沒有太多被隨意丟棄的垃圾，或是被拿來焚燒廢棄物。</p>

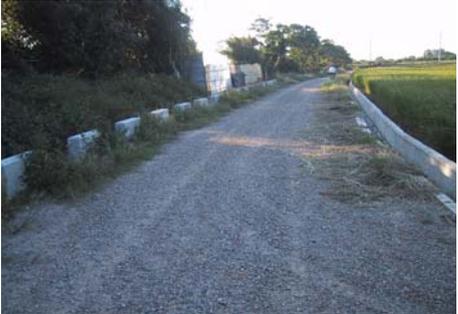
<p>埤塘週邊的碎石路</p> </div> </div> <div style="display: flex; justify-content: space-around; margin-top: 10px;"> <div style="text-align: center;">

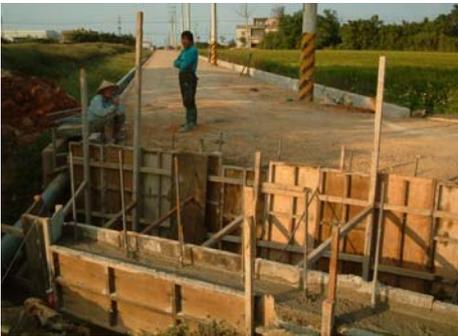
<p>9</p>	<p>管理維護及使用情況說明(如管理單位、方法、維護情形、產權及使用權狀況)</p>	<p>目前由光復圳第二支線第一號池水利小組所管理。此埤塘旁邊的光復圳第二支圳的週邊道路正在進行拓寬工程，因而到處都是碎石路，日後通往埤塘的交通雖較為通暢，但因路寬加大，導致車速增快而造成步行者的安全，進而影響居民到埤塘週邊活動的意願，勢必影響到目前居民擁有自然生活情趣，但另一方面，道路的拓寬所帶來的車流也許會帶來此地經濟活動的助益。</p> <div style="display: flex; justify-content: space-around;"> <div style="text-align: center;">

<p>道路工程正進行中</p> </div> <div style="text-align: center;">

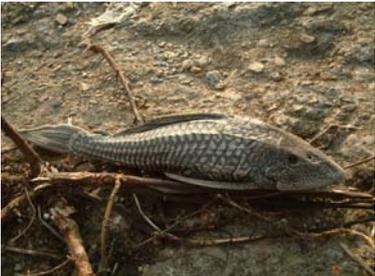
<p>灌溉渠道</p> </div> </div>		
<p>10</p>	<p>污染破壞等各種危機、威脅及因應對策</p>	<p>埤塘的入口處，地上有一些已經風乾的死魚，不知是何種原因存在於此，調查過程中發現空氣並不是很好，建議管理者能清除將其清除。</p> <div style="text-align: center; margin-top: 10px;">

<p>入口處的死魚</p> </div>		
<p>調查者</p>		<p>李政翰、曾世明、柯婉卿</p>	<p>記錄時間</p>	<p>92年8月19日</p>

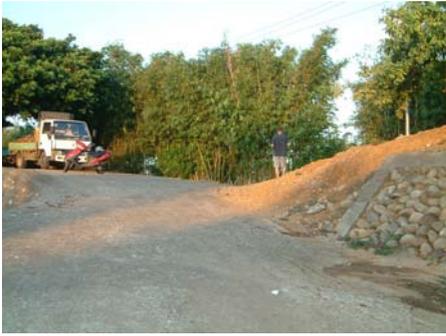
</div> <p>埤塘周邊土堤及水閘門 埤塘的出入口</p>	
<p>10</p>	<p>污染破壞等各種危機、威脅及因應對策</p>	<p>這口埤塘維護的十分乾淨，並沒有什麼污染。對岸的泥土地需要補強或是種植植物強化土堤植被以防止雨水沖刷且可美化景觀。</p>	
<p>調查者</p>	<p>李政翰、曾世明</p>	<p>記錄時間</p>	<p>92年9月18日</p>

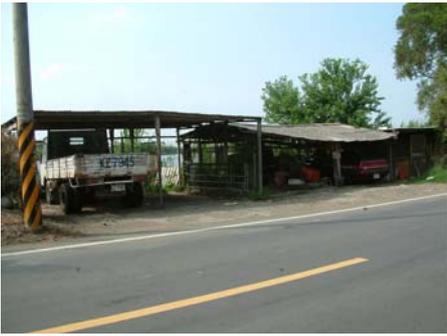
<p>土地公廟</p>	
<p>9</p>	<p>管理維護及使用情況說明（如管理單位、方法、維護情形、產權及使用權狀況）</p>	<p>埤塘由光復圳第二支圳第三號池水利小組所管理，環境大致良好。水利會辦公室位於這口埤塘旁邊，由內部家具的擺設和堆積灰塵的程度看來已經有一段時間沒人使用，因此不得其門而入。</p>	
<p>10</p>	<p>污染破壞等各種危機、威脅及因應對策</p>	<p>埤塘旁堆放建築模板及廢棄油桶，油桶周圍可能因為漏油而散發異味，模板從堆放的方式及顏色判斷，目前仍在使用的，建議管理單位能清除這些可能的污染源。靠近馬路旁的土地則多被附近居民拿來當做車庫或是菜園。</p>

<p>週邊空地被作為車庫或菜園</p>

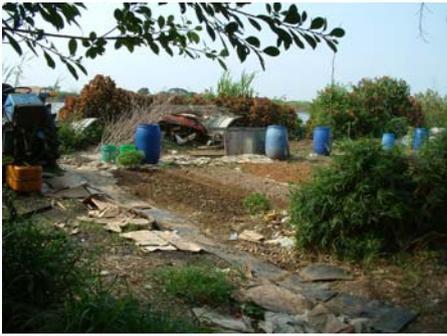
<p>久未清除的廢棄物四處散佈</p>	
<p>調查者</p>	<p>李政翰、曾世明</p>	<p>記錄時間</p>	<p>92年9月16日</p>

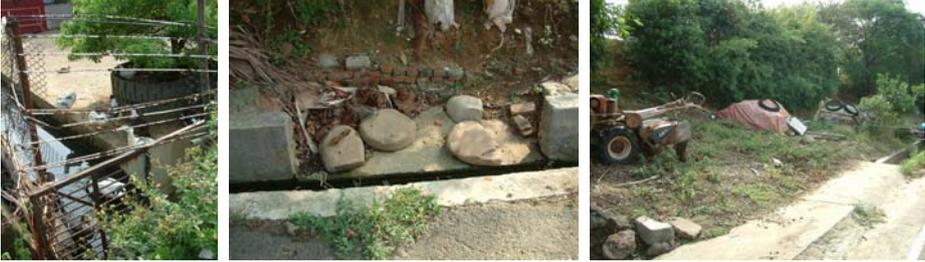
<p>小型雞鴨寮 渠道上許久未用的洗衣空間 空地堆置許多東西</p>		
<p>10</p>	<p>污染破壞等各種危機、威脅及因應對策</p>	<p>附近工廠較少，並未發生太大的污染事件。周圍居民也沒有將垃圾往埤塘傾倒或是在附近焚燒的行為。</p>		
<p>調查者</p>		<p>李政翰、曾世明</p>	<p>記錄時間</p>	<p>92年8月25日</p>

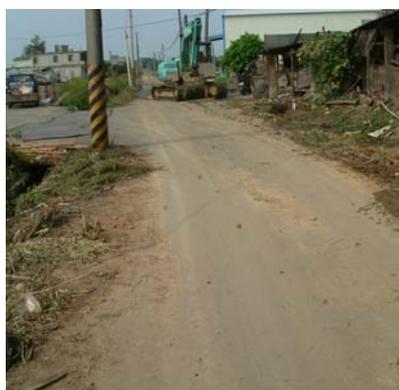
埤塘附近道路拓寬工程及排水系統改善工程在今年八月調查的時候還未動工，而九月初第二次前來的時候，道路兩旁已經被挖開，開始排水溝的建造工程。水流漫延使得泥土遍佈路面，若是下雨附近則會泥濘一片。光復圳的各個埤塘附近都有道路的拓寬工程，這種景象不是第一次看到了。

遍佈泥土的路面

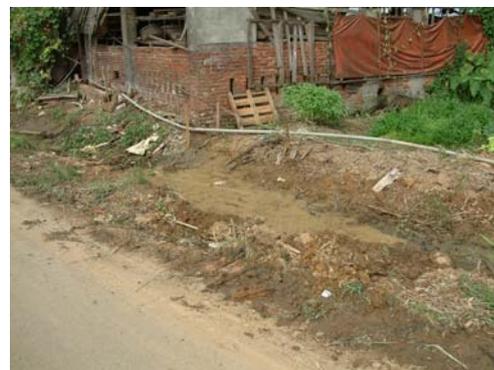
道路兩旁正在進行的排水溝工程

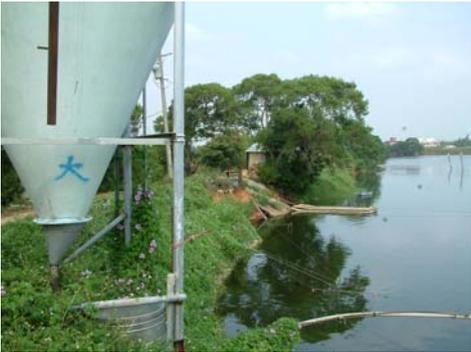
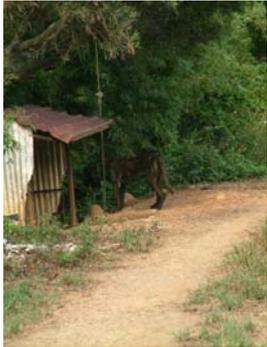
<p>魚介捕採設施-飼料槽</p> <p>承租人放置器具的儲藏間</p>		
<p>10</p>	<p>污染破壞等各種危機、威脅及因應對策</p>	<p>埤塘附近空地有垃圾焚燒的痕跡，鄰近有工廠設置，若是在支圳的上游，就有可能發生污染。</p>

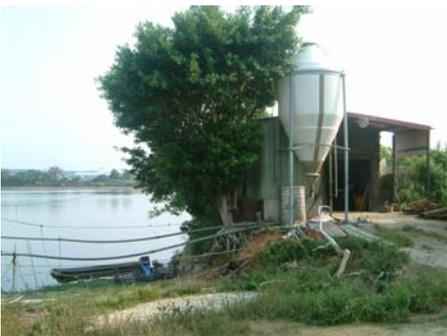
<p>天然魚介捕採設施-飼料儲存槽</p>	
<p>10</p>	<p>污染破壞等各種危機、威脅及因應對策</p>	<p>岸邊的石頭開始下滑坍方，若再不進行補強措施可能危及埤塘。埤塘旁棄置的垃圾量不多，雖不會對水質造成影響，但已破壞景觀。此外埤塘的水量較其他口稀少，水位較低以致魚池中的魚類容易死亡，因此租賃此埤塘的居民希望水利會能提高配給水量。</p>

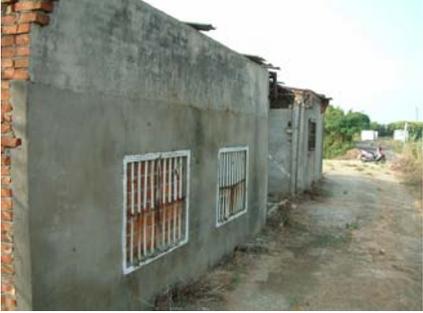
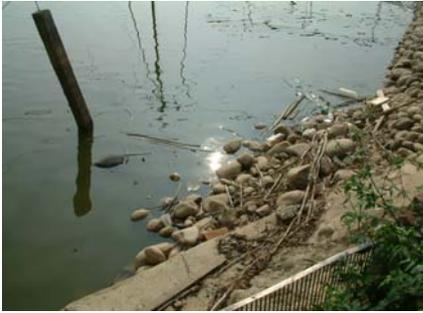
</div> <p>棄置的大量死魚 由廢棄材堆置而成的豬圈 廢棄材高度已遠高於圍牆</p>	
<p>10</p>	<p>污染破壞等各種危機、威脅及因應對策</p>	<p>旁邊廢棄的小屋，內外都堆積了不少垃圾。埤塘水源也漸漸乾涸，周圍還養了許多牲畜，例如雞、鴨、豬、狗等，並放任四處遊蕩，以致環境惡臭髒亂。</p> <div style="display: flex; justify-content: space-around;">

</div> <p>廢棄小屋 土石崩落至埤塘內</p>	
<p>調查者</p>	<p>李政翰、曾世明</p>	<p>記錄時間</p>	<p>92年8月24日</p>

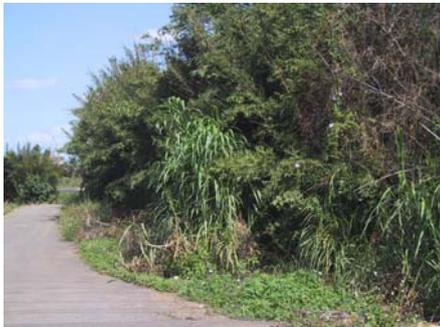
<p>埤塘入口道路</p>

<p>福德祠沿革碑，由碑文中得知該祠建於日治時期</p>
<p>9</p>	<p>管理維護及使用情況說明（如管理單位、方法、維護情形、產權及使用權狀況）</p>	<p>依據 3-1 號埤塘附近的居民林先生說，此口埤塘已荒廢多年未整理使用，且無人管理和承租，連告示牌、管理的人是誰、入口處在哪裡也找不到。埤塘的岸邊乃至四周都被濃密的竹林、巒樹森林和雜草所團團圍住，外圍還長滿及肩的芒草，範圍達好幾公尺。池面異常寧靜祥和，彷彿一座天然水池坐落在原始森林中，初探其中宛如隔世的桃花園，景色如畫。由於埤塘已棄置多年，入口處已完全被叢林雜草隱沒不見，一般人如無攜帶鐮刀做割草拓荒工具，根本很難進入埤塘內來參觀或是垂釣。猜測此口埤塘當初設立之時應為灌溉專用。埤塘產權和大部分埤塘產權一樣，都隸屬於水利會管轄。</p>

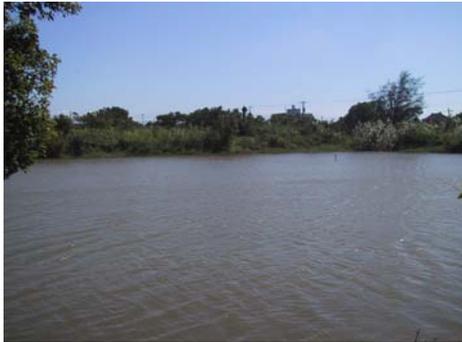
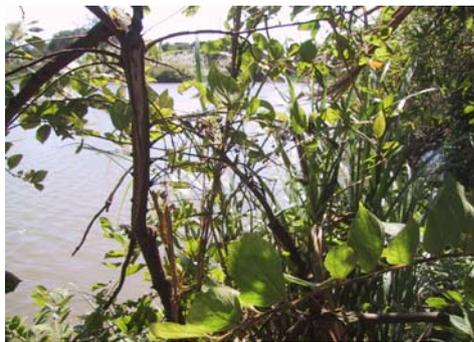
<p>10</p>	<p>污染破壞等各種危機、威脅及因應對策</p>	<p>由於 3-1 號埤塘已荒廢多年，周圍被濃密的竹林、鬱樹森林和雜草所團團圍住，外圍長滿及肩的芒草，範圍達好幾公尺，一般人如無適當工具或拓荒精神，實在很難進入埤塘岸邊一探究竟，更別談參觀或垂釣了。但也就因為如此原始，埤塘水質非常清澈，池面也異常乾淨，池岸更看不到任何人為的破壞或是人造垃圾了，完全無任何污染源。此口埤塘坐落在有人居住之地，居然還能夠保持得這麼完整和原始的風貌，簡直令人覺得不可思議。埤塘的風景如畫，彷彿一座隔世的天然水池坐落在原始森林中，美不勝收。建議有關當局將此口埤塘規劃成爲觀光風景區，在埤塘岸邊設置環池步道。</p> <div style="display: flex; justify-content: space-around;"> <div data-bbox="501 504 963 846">

</div> </div> <div style="display: flex; justify-content: space-around; margin-top: 5px;"> <div data-bbox="501 875 603 904"> <p>埤塘水面</p> </div> <div data-bbox="995 875 1166 904"> <p>埤塘旁野生植物</p> </div> </div>	
	<p>調查者</p>	<p>柯婉卿</p>	<p>記錄時間</p>

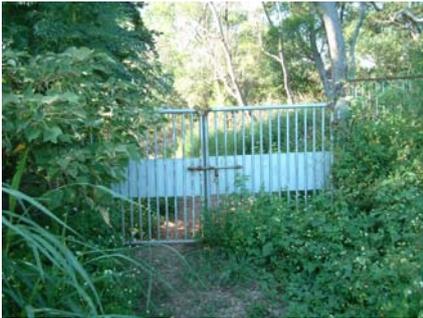
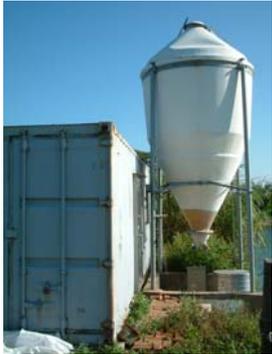
</div> <p>塘前門的入口目前被鎖住</p> <p>養殖魚類的飼料筒</p> <p>目前由光復圳第四支線第一號池水利小組所管理，目前租賃作為天然魚介捕採，因此可看見埤塘週邊有一些設施，例如上圖之飼料儲存槽及水車泵浦等。業者沒有居住在此，除了捕魚季節外，比較不常來此，因此雜草生長茂密，環境較為雜亂，爲了防止外人進入、偷竊捕魚或傾倒廢土，因此埤塘入口設有鐵柵門。</p>		
<p>10</p>	<p>污染破壞等各種危機、威脅及因應對策</p>

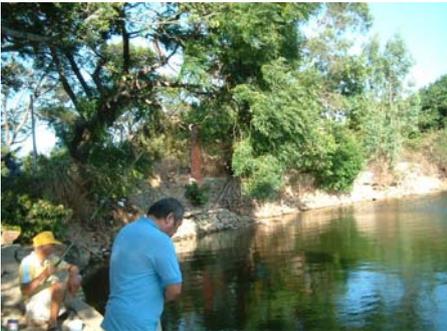
<p>入口處聚集許多釣客</p>		
<p>9</p>	<p>管理維護及使用情況說明(如管理單位、方法、維護情形、產權及使用權狀況)</p>	<p>埤塘目前由光復圳第四支圳第二號池水利小組管理，由水利會製作的標示牌已經不見，且和一般埤塘不一樣的是，此處較無飼料槽及魚網等人工設施。入口一角有一間倒塌的房子，阻礙了更加深入的機會。</p>

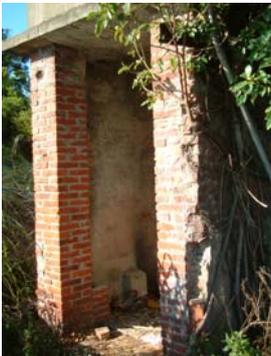
<p>入口處一棟已經廢棄的磚造房舍，堆放了許多物品。</p>		
<p>10</p>	<p>污染破壞等各種危機、威脅及因應對策</p>	<p>目前可見的是垃圾的污染，池裡面有不少丟棄的廢棄物，而旁邊的堤岸多由石頭和泥土所築成，並無水泥加固，別處埤塘堤岸出現崩塌現象，令人擔憂的是，未來若聚集更多釣客慕名而來的話，堤岸崩塌不但會造成人身安全問題，同時遊客帶來的垃圾污染會更加嚴重。</p>

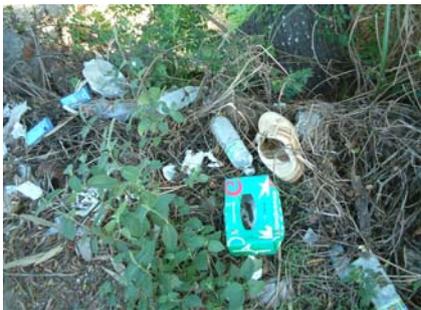
<p>水源有污染之虞 埤塘邊的垃圾</p>		
<p>調查者</p>		<p>李政翰、曾世明</p>	<p>記錄時間</p>	<p>92年8月26日</p>

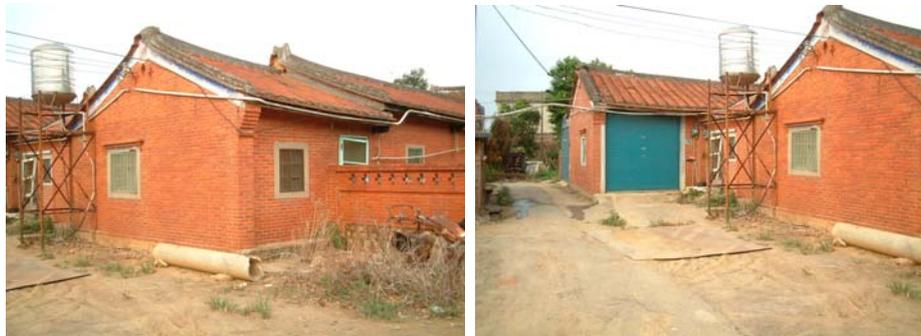
目前僅存的十五間房舍之一，保存情況良好，但目前似乎無人居住
